平成27年度  
鳥取県中部沿岸土砂管理連絡調整会議  
＜要旨＞

平成27年11月 4日(水)  
鳥 取 県

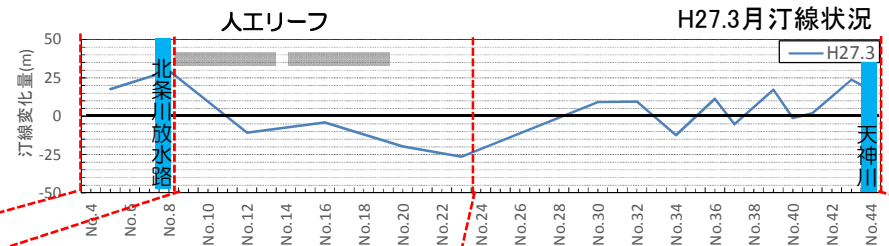
天神川左岸地区の汀線変化状況図 (平成15年9月基準)

- H15～26年度 サンドリサイクル量62, 657m<sup>3</sup> (年平均 5, 147m<sup>3</sup>)、H26年度 897m<sup>3</sup>
- 国坂地区において汀線後退傾向が見られるため、サンドリサイクルを視野に注視が必要

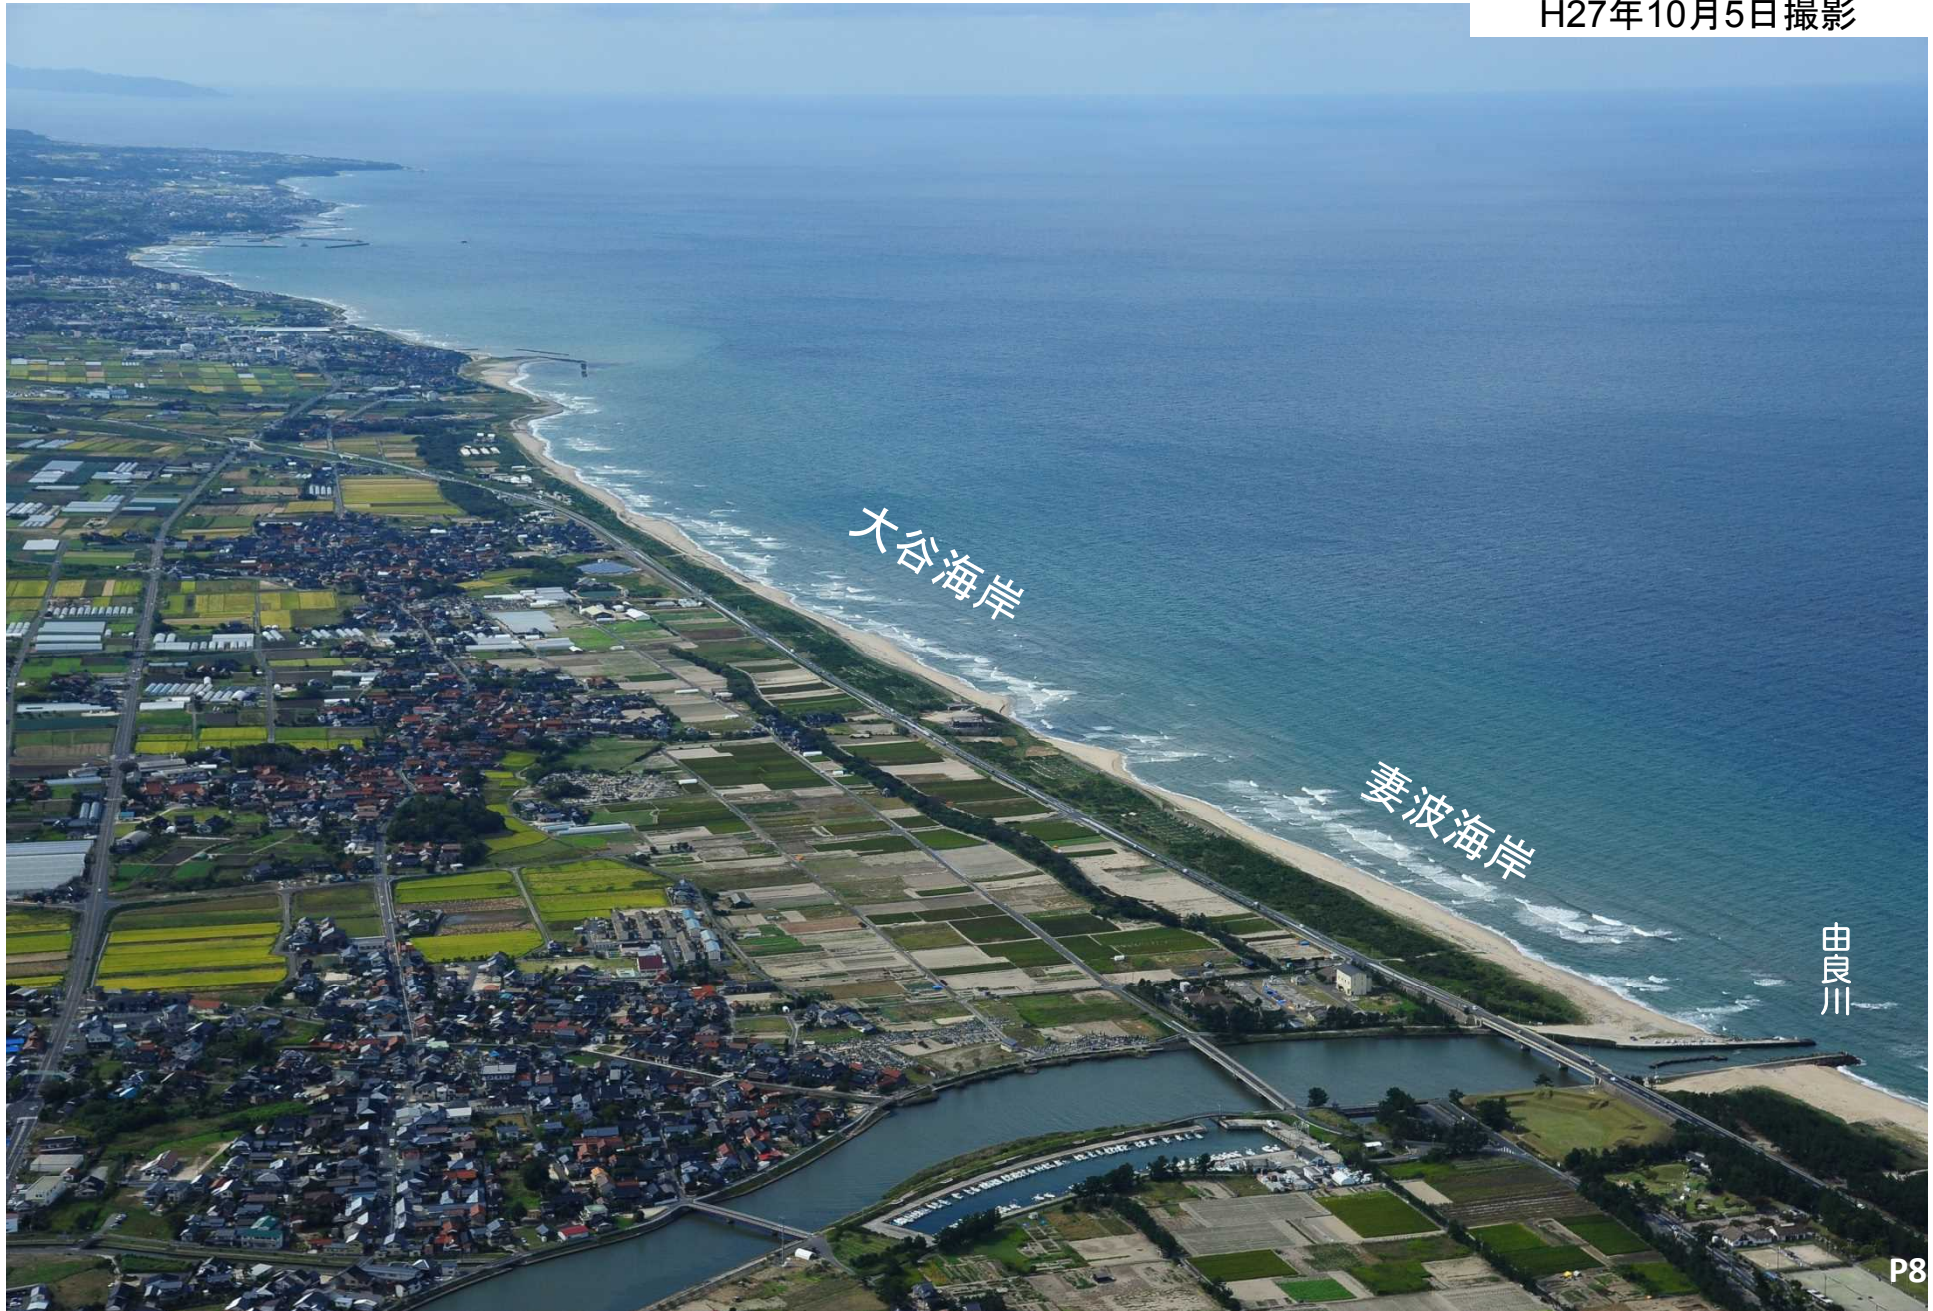
H27年10月5日撮影

- 利用 …… 海水浴場としての利用はないが、地引網が実施される可能性があるため注視が必要
- 防護 …… 大谷海岸・由良川河口左岸の一部で局所侵食がみられるため、注視が必要。
