2. 岩美海岸（陸上地区）

2.1 概要

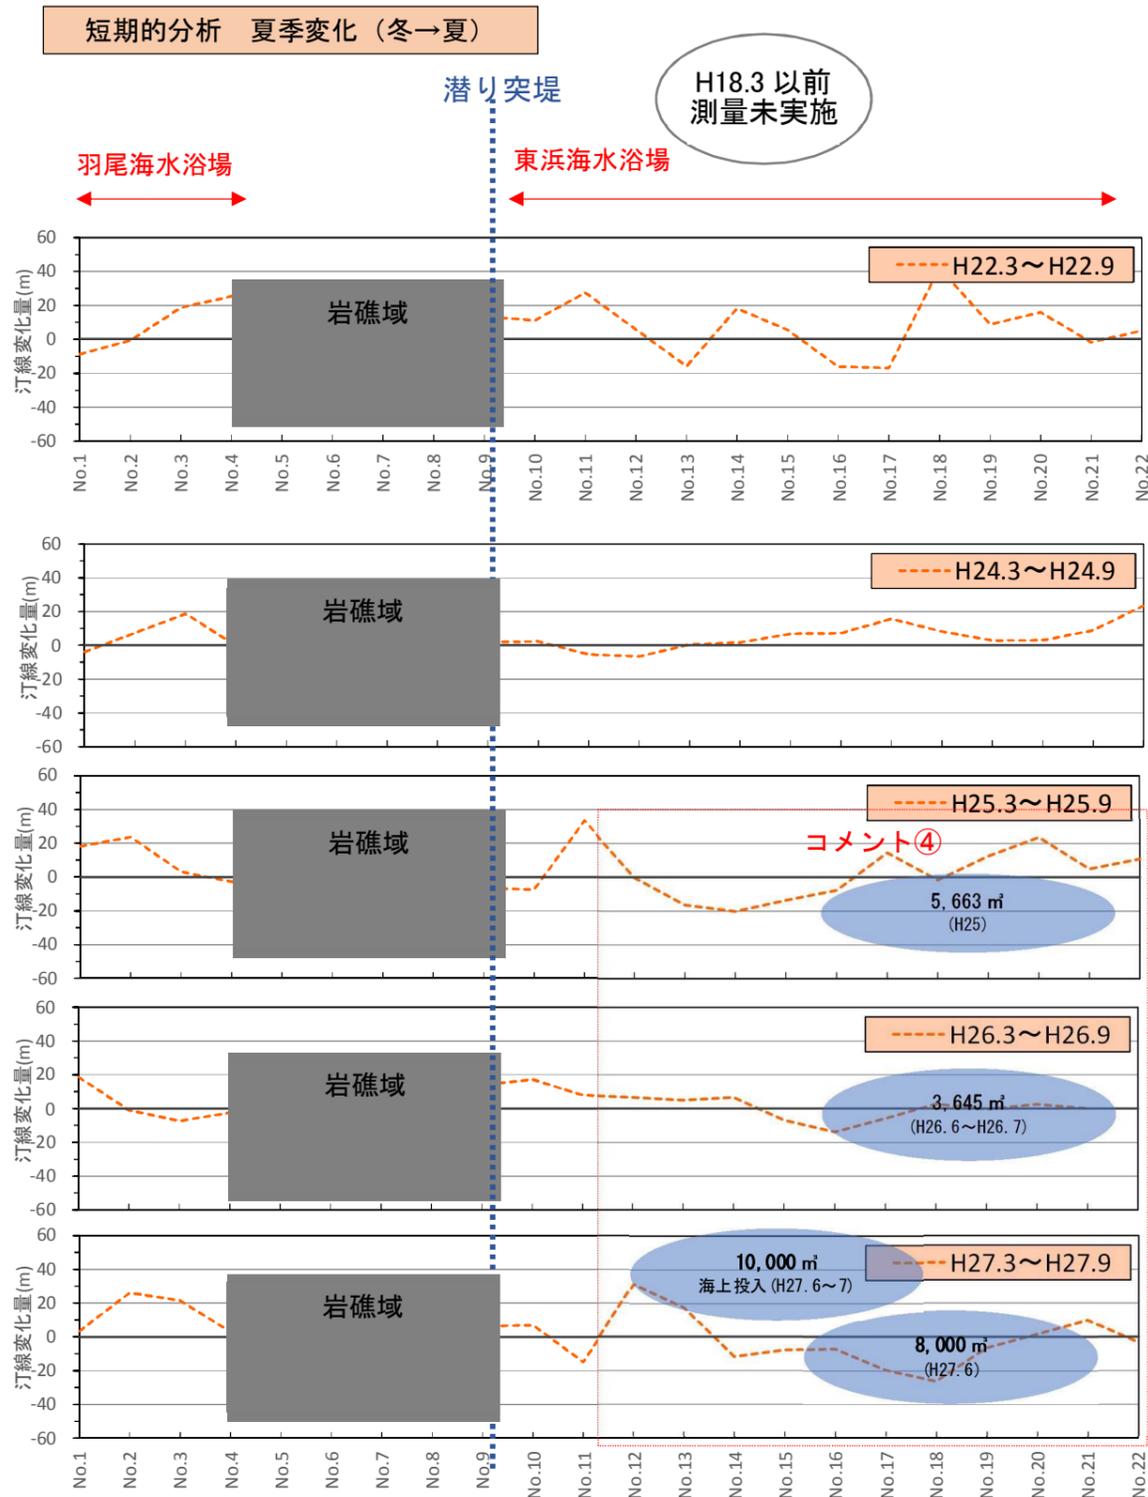
図 2.3.5 岩美海岸 (陸上地区) の近年の汀線変化状況図

- 平成 26 年度以前は、中央に位置する潜り突堤に近い範囲 (NO.10~11) は浜幅の変動が大きいものの、東側 (NO.12~22 付近) は、土砂投入により、海岸線は概ね安定している。(コメント①)
- 平成 27 年度は、東側 (NO.12~22) にて、汀線の前進・後退が激しく生じており、平成 28 年 3 月時点においても、侵食が強い傾向にある。(コメント②)
- 土砂を採取している西側海浜 (羽尾海水浴場付近) においては、特に顕著な侵食は生じていない。(コメント③)

- 近年 (平成 25 年~平成 27 年) の夏季については汀線の変動量大きい。これは、台風等に起因する高波浪が、数多く発生したためと推測される。(コメント④)
- 平成 27 年度冬季に No. 22 付近で汀線が大きく後退し、局所的 (No. 20 付近) に、大きな侵食を受けている。(コメント⑤)
