4. 千代川右岸漂砂系

4.1 概要

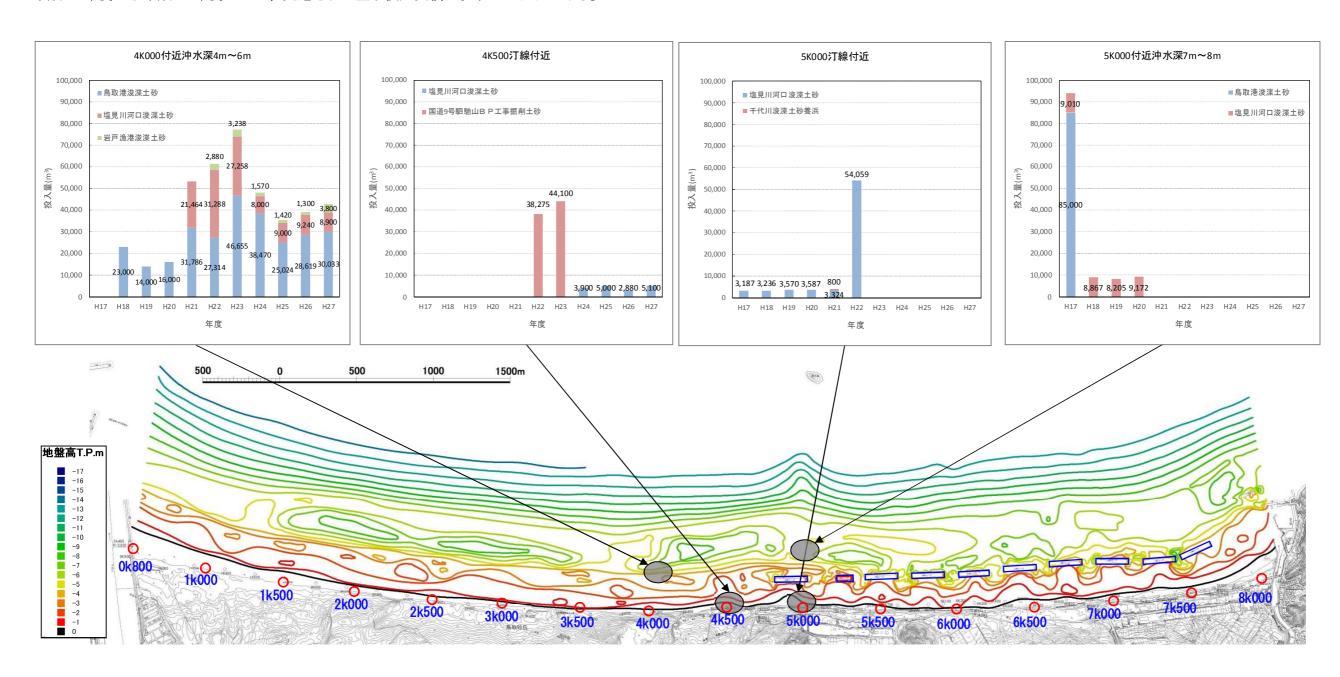
図 4.2.2 鳥取砂丘前面の土砂投入実績

平成17年度から平成27年度までに、実施された土砂投入実績は以下のとおりである。

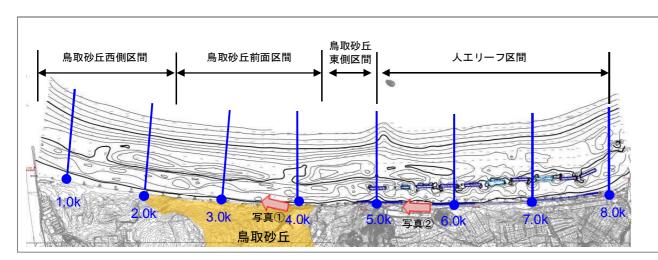
図 4.3.1 区間別の代表測線位置図

当漂砂系は、サンドリサイクル開始(平成 18 年 3 月)からの測量成果より、漂砂系全体を 4 区間に分け、汀線の経年変化を分析している。

区間(距離標)	汀線の傾向
鳥取砂丘西側区間 (0.8k~2.2k)	・測点によって汀線の前進・後退はあるものの、概ね安定傾向である。(コメント①)
鳥取砂丘前面区間 (2.2k~4.2k)	・3k (砂丘中央) では、近年のサンドリサイクルの効果もあり、季節的な変化はあるものの、安定傾向。(コメント②)
鳥取砂丘東側区間 (4.2k~5.0k)	・H26 年度より、若干ではあるが汀線の後退が見られる (コメント③)
人工リーフ区間 (5.0~8.0k)	 ・平成25年度頃から、リーフ未整備区間(5K200~5K800付近)において、侵食傾向が続いている。(コメント④) ・東側(6k~8k付近)では、汀線の大きな変化は見られず、概ね安定傾向である。(コメント⑤)
漂砂系全体	・H26 年度から短期的に変化に大きな違いは見られないが、人工リーフ未整備区間、 鳥取砂丘東側区間において、継続的な侵食傾向がみられるため、注視が必要であ る。

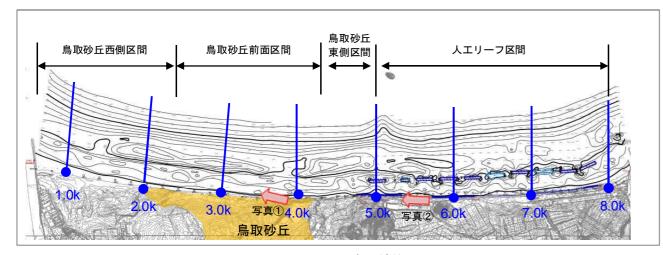
図 4.3.8 区間別の代表測線位置図

ほぼ全区間において、バー・トラフ地形の発達が沖合に見られる。平成 17 年は、人工リーフが整備されていた 6k 付近で顕著に見られ、近年ではリーフ前面、沖合 400m 付近にバーが形成されていることが確認される。このため人工リーフがバー・トラフ形成に何らかの影響しているものと推測される。

なお、人工リーフがない区間(2k~4k付近)でも、バー・トラフ形状が顕著化しているが、人工リーフ区間を投影した横断地形となっていることから、西方向への沿岸流等によって地形が伝播していったことが推測される。
