## 2. 波浪特性

### 3. 定点写真・CCTV による地形・構造物の変化特性

##### 3.1 定点写真（巡視写真）による変化状況の概況

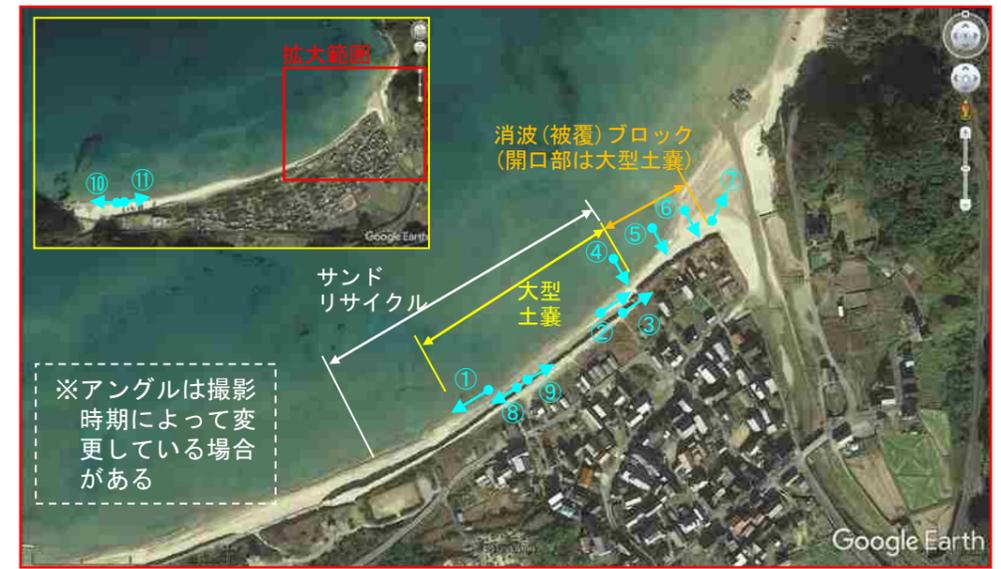
図 3-1 主な巡視写真の撮影位置およびアングル（本資料の撮影アングルと異なる）

ここでの整理で用いる巡視写真の撮影位置・アングルを図3-1に示す。主に、浜崖の形成、土嚢・ブロックの状況に着目した写真となっている。なお、撮影位置・アングルは、巡視時により変化しており、必ずしも同一アングルでない場合があるが、近い位置で撮影していれば同一アングルとして整理している。

<p>アングル① (浜崖・土嚢の状況) (土嚢は H27. 12 頃の設置)</p>

<p>アングル② (ブロック・土嚢の状況) (土嚢は H27. 12 頃の設置)</p>

<p>アングル④ (土嚢の状況)</p>

<p>アングル⑤ (土嚢の状況)</p>

<p>アングル⑧ (喫茶店前の浜崖・土嚢の状況) ※H27. 1 年以降に撮影</p>

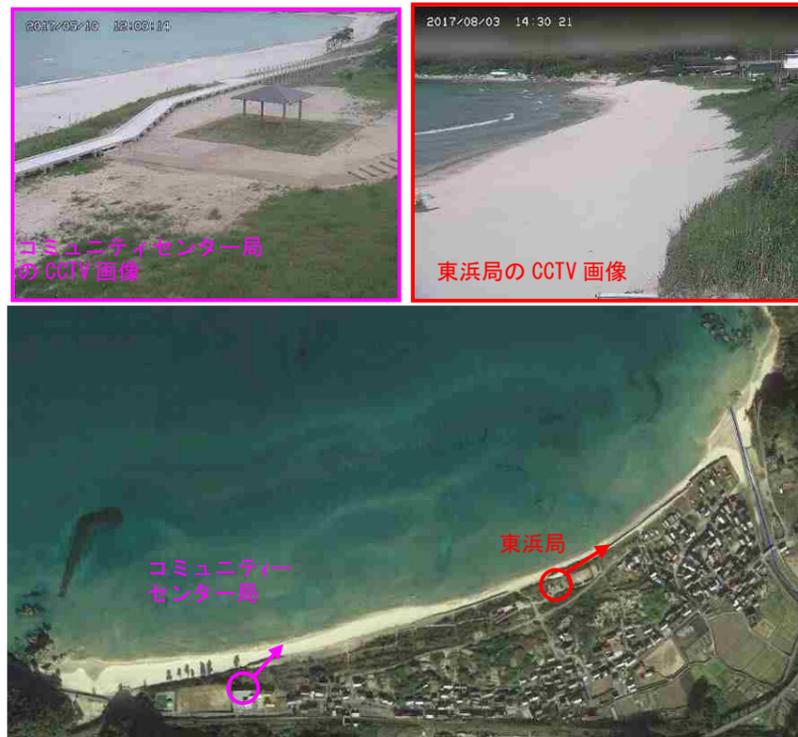
図 3-3 CCTV の設置位置と撮影画像の例

陸上地区では、H29年2月頃から図3-3に示す2箇所について、CCTVによるモニタリングを行っている。図3-4は、浜崖の発生が確認できた2017年3月13日～15日の3日間の画像であり、1～2日の短期間で投入した土砂が流出し、浜崖が形成されている様子が確認できた。今後も浜崖の発生状況（特に短期的な変動）をモニタリングするとともに、対策工の試験施工時に活用する。

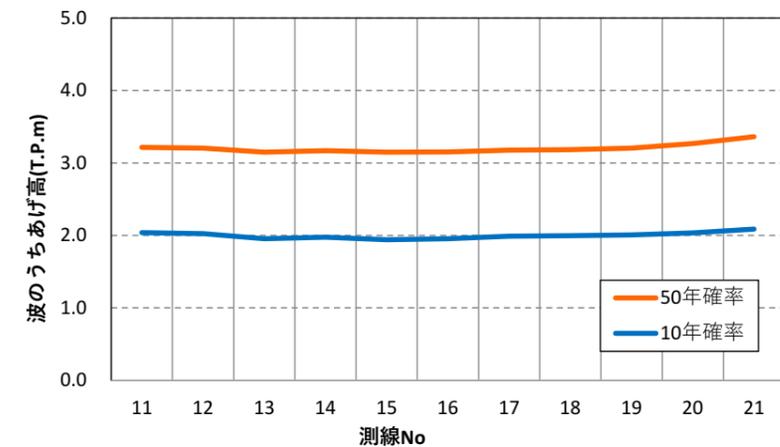
図 3-7 各測線のける波のうちあげ高算定結果 (10 年確率波浪・50 年確率波浪)

各測線のうちあげ高は図 3-7 のとおりであり、概ね T.P. +2m 程度となる。しかし、3.3.1 の実態分析で示したように、10 年確率波よりも低い頻度の波浪によって、T.P. +2.5~4.0m 程度まで波が遡上している様子が確認できている。改良仮想勾配法によるうちあげ高は、緩勾配海岸のため精度が低下していると考えられる。したがって、サンドバックの天端高の上限は、計算によるうちあげ高ではなく、実態から概略把握できた遡上高 (現地で浜崖が確認できている高さ程度、T.P. +4m 程度) を上限として考えるものとする。

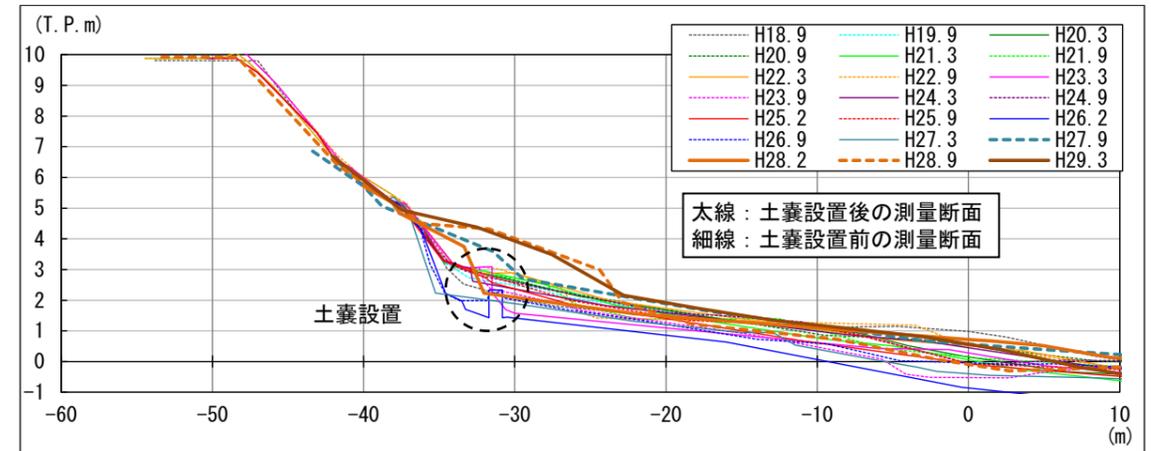
図 3-11 測量断面図 (No.12)

- 平成 27 年および平成 28 年には、高波浪後に浜崖が形成された箇所に大型土嚢（耐候性）を設置して浜崖の後退を抑止する対策が実施されている。
- 東部（No. 20～No. 21）では、大型土嚢の設置前後において、浜崖の発生状況（横断位置、高さ）は大きく変わらない。これは、大型土嚢を浜崖後の法尻部に設置しているため、設置前後であまり違いが生じないものと想定される。
- 西部（No. 12）では、外力状況など違うため一概に比較はできないが、大型土嚢設置後の方が浜崖時の後退量が小さくなっている（平成 26 年測量断面より確認される従来型の土嚢設置箇所では後退が止まっている）。

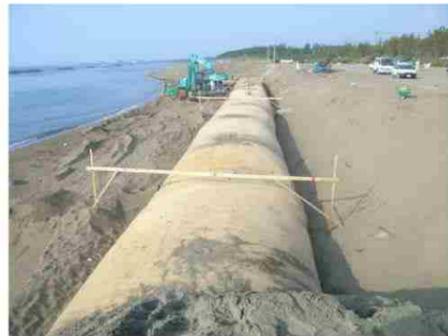
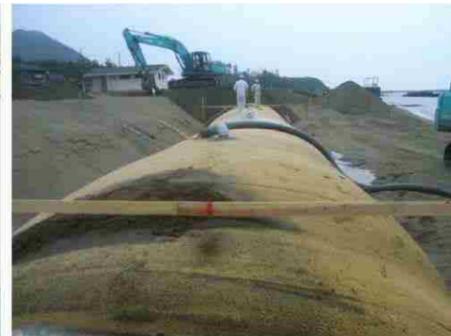
施工時のサンドポンプの充填圧（ポンプ圧）としては、6 吋サンドポンプの吐出力が 245kN/m<sup>2</sup>、ホースの断面積で換算すると約 4kN の力とある。この力で袋材内に中詰材が充填されることとなるが、充填初期はこの充填圧が、充填が進むに連れて中詰材の重量（土圧）と充填圧が袋材に作用する。充填圧が最も大きくなるのは、中詰材が最も充填された施工完了直前である。施工完了直前では、袋材の脱水面積が小さくなるため施工完了時よりも内圧が一時的に大きくなりやすい。写真 I-4.6.17 および写真 I-4.6.18 に示す丁張りによる施工時の高さおよび幅の管理に加え、袋材の排水口（注入口）を多く設ける等の対策が考えられる。

写真 I-4.5.17 丁張りによる高さ管理

写真 I-4.5.18 丁張りによる高さ管理

埋戻しや覆土作業の前には、監督員により袋材の損傷の有無を確認する必要がある。損傷が確認された場合には、速やかに補修作業を行うか、補修が難しい場合は損傷したサンドバックを撤去し、新たに設置するものとする。
