平成28年度  
鳥取県中部沿岸土砂管理連絡調整会議  
＜要旨＞

平成28年11月15日(火)  
鳥 取 県

# ①天神川左岸地区(天神川河口左岸～北条川放水路右岸)

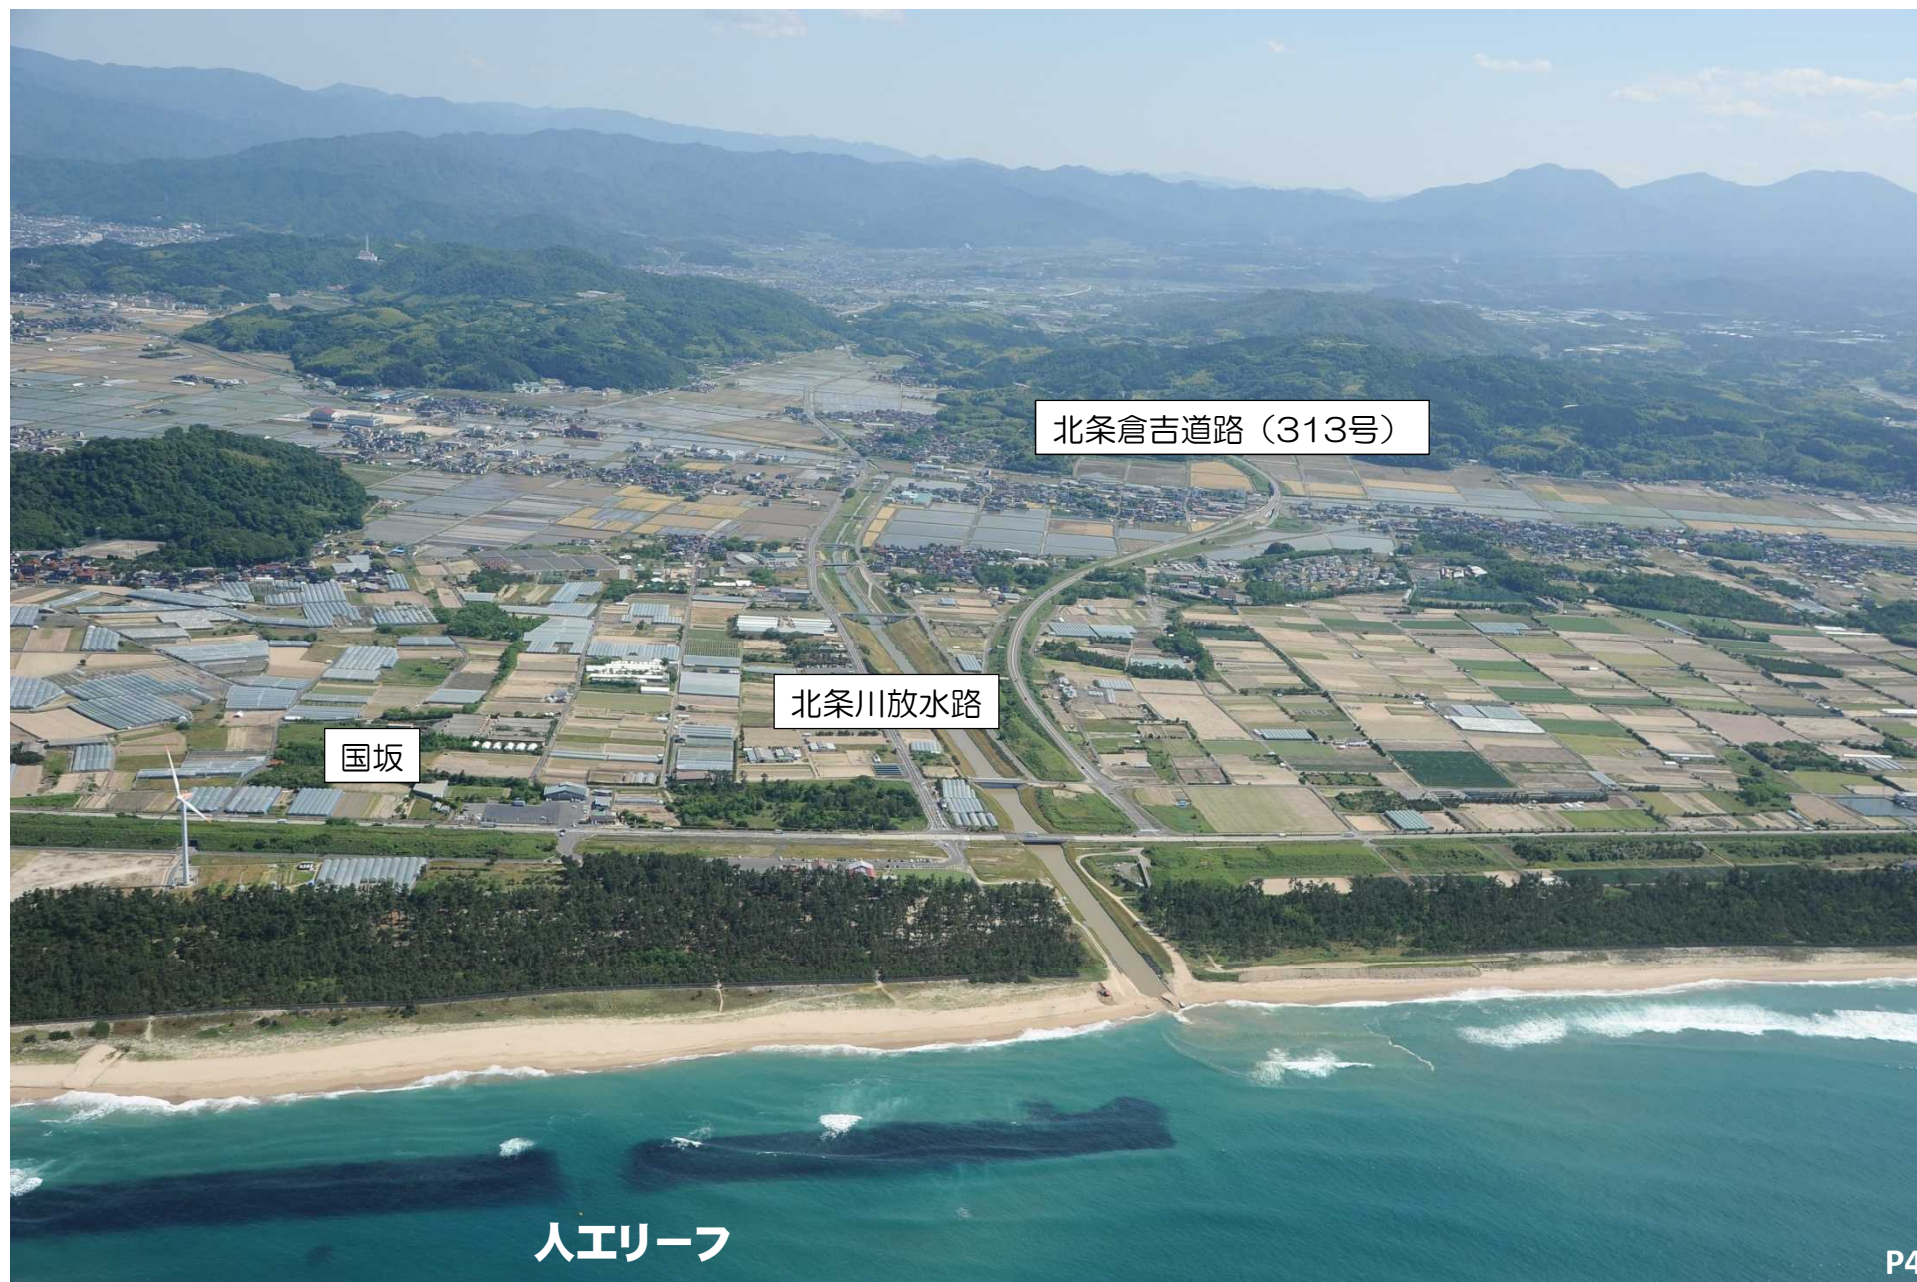
H28年6月3日撮影

○ **防護** ... 国坂～東新田場付近は、季節毎に汀線変動が大きい注視が必要。

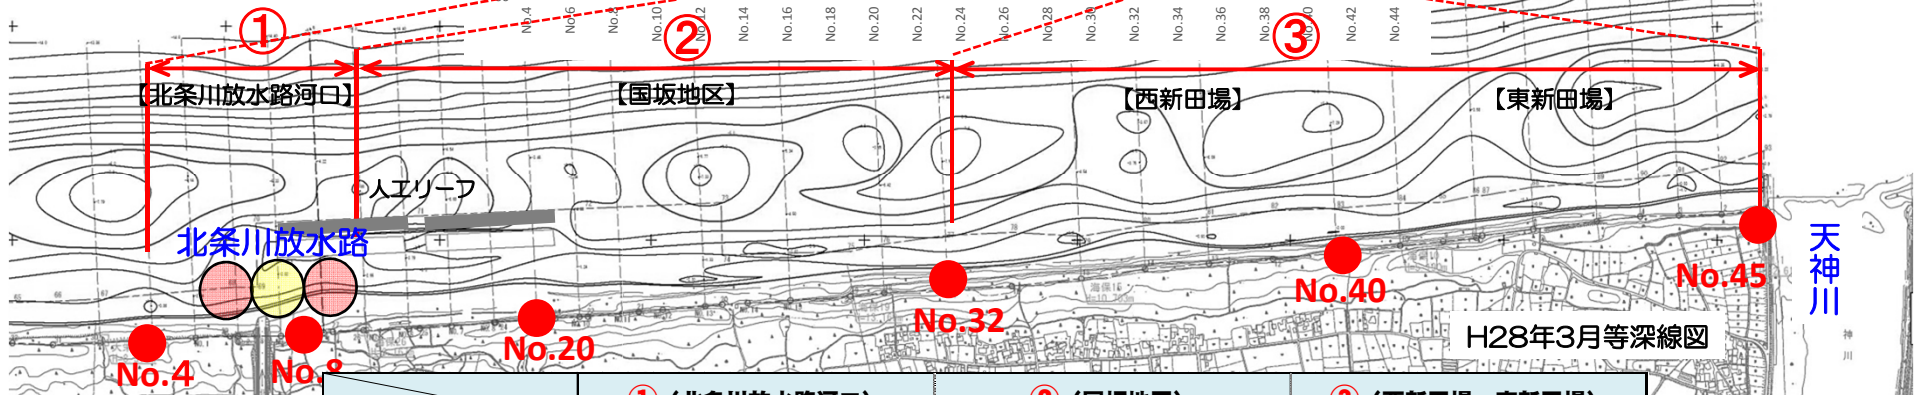
H27年度  
 ● : 採取位置  
 ● : 投入位置

① (北条川放水路河口)	② (国坂地区)	③ (西新田場～東新田場)
長期的な変化 (H15→H28)	サンドリサイクルにより安定傾向	季節毎の前進後退は見られるが、 は概ね安定傾向	局所的に侵食は見られるが、概ね 安定傾向
過年度の対策 (H15～H27)	サンドリサイクル	リーフ整備 (H15に整備完了) サンドリサイクル	サンドリサイクル
本年度の対策 (H28)	サンドリサイクル	—	—
短期的な変化 (H26→H27)	大きな変動なし	夏季の風浪(台風)による、侵食 が確認される	大きな変動なし
来年度の対策予定 (H29)	サンドリサイクル	必要に応じサンドリサイクル	必要に応じサンドリサイクル

○ H15～27年度 サンドリサイクル量71, 193m<sup>3</sup> (年平均 5, 476m<sup>3</sup>)、H27年度 8, 536m<sup>3</sup>  
 ○ 季節的(一時的)な汀線後退が見られるため、現場状況を注視し、場合によってはサンドリサイクルも検討

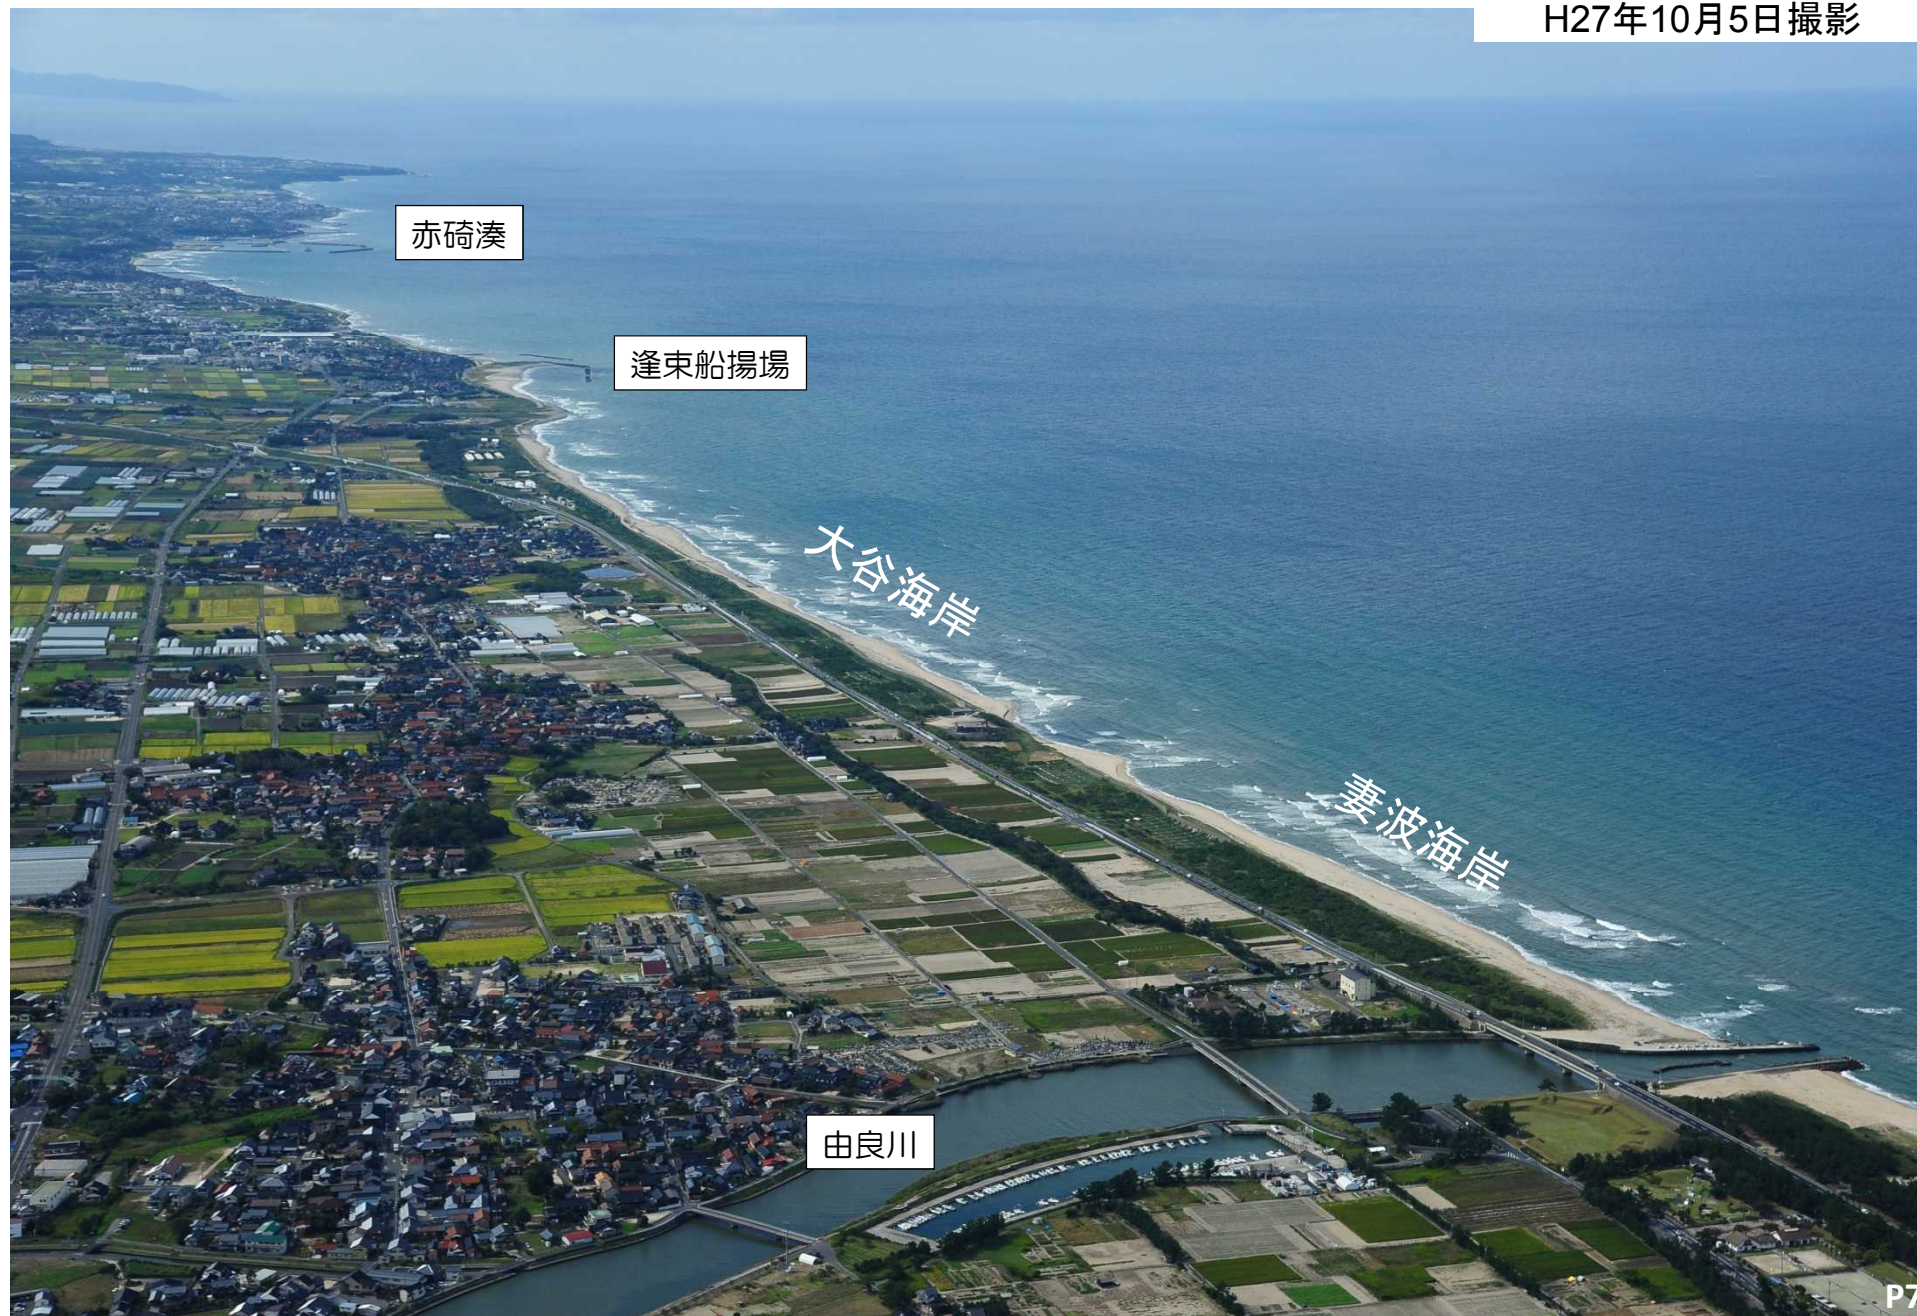
H27年10月5日撮影

- H21～27年度 サンドリサイクル量45,915m<sup>3</sup>(年平均6,559m<sup>3</sup>)、H27年度 2,252m<sup>3</sup>
- 経年的に大谷・妻波海岸に局所的な侵食が発生しており、継続的に汀線状況を監視する必要がある。

○ 防護 …… 大谷海岸・由良川河口右岸の一部で局所侵食がみられるため継続的に観察が必要
