3.2.2 由良川左岸地区（由良川河口左岸～逢東船揚場）

3.2.3 天神川右岸地区

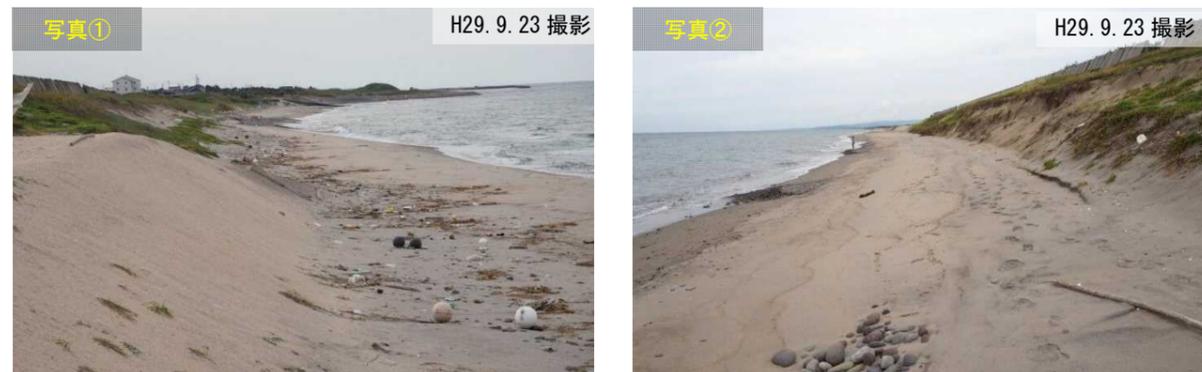
図 3.2.10 現地写真

- ・ 近年、土砂投入等の効果により、漂砂系全体では概ね安定しているが、由良川左岸側において、局所的な侵食が生じている。直近の測量（平成 29 年 3 月）を見ても、前年度以上に後退が進んでいる。（コメント①）
- ・ 大谷海岸においては、時折、局所的な侵食が確認されるが、直近の測量(平成 29 年 3 月)においてもその傾向が見られる。応急的な対応により汀線を維持している状況であるが、今後も注視が必要である。（コメント②）
- ・ 近年、加勢蛇川左岸および逢東船揚場付近では、堆積傾向となっている。（コメント③）

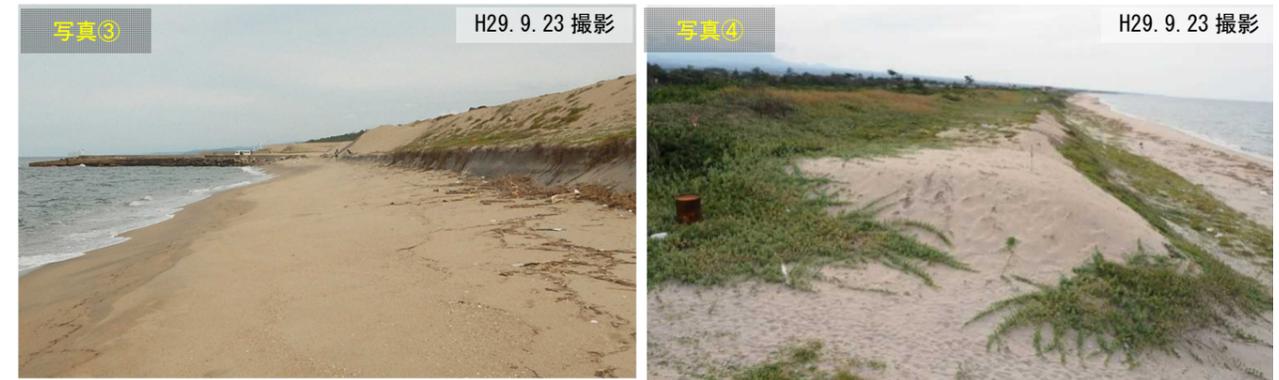
図 3.2.11 現地写真

- ・ 大谷海岸～妻波海岸では、年度毎に箇所が一定しない汀線の変動がみられる。平成 28 年度（平成 28 年 3 月～平成 28 年 9 月）においても、同様の傾向がみられるが、事前の対応が難しいことから、日常の監視・応急的な養浜が重要となる。（コメント④）
- ・ 冬季には汀線が後退する箇所が多いが、由良川右岸では汀線の前進がみられる。これは、冬季（1 月～3 月）に養浜を実施したことが要因の一つと考えられる。

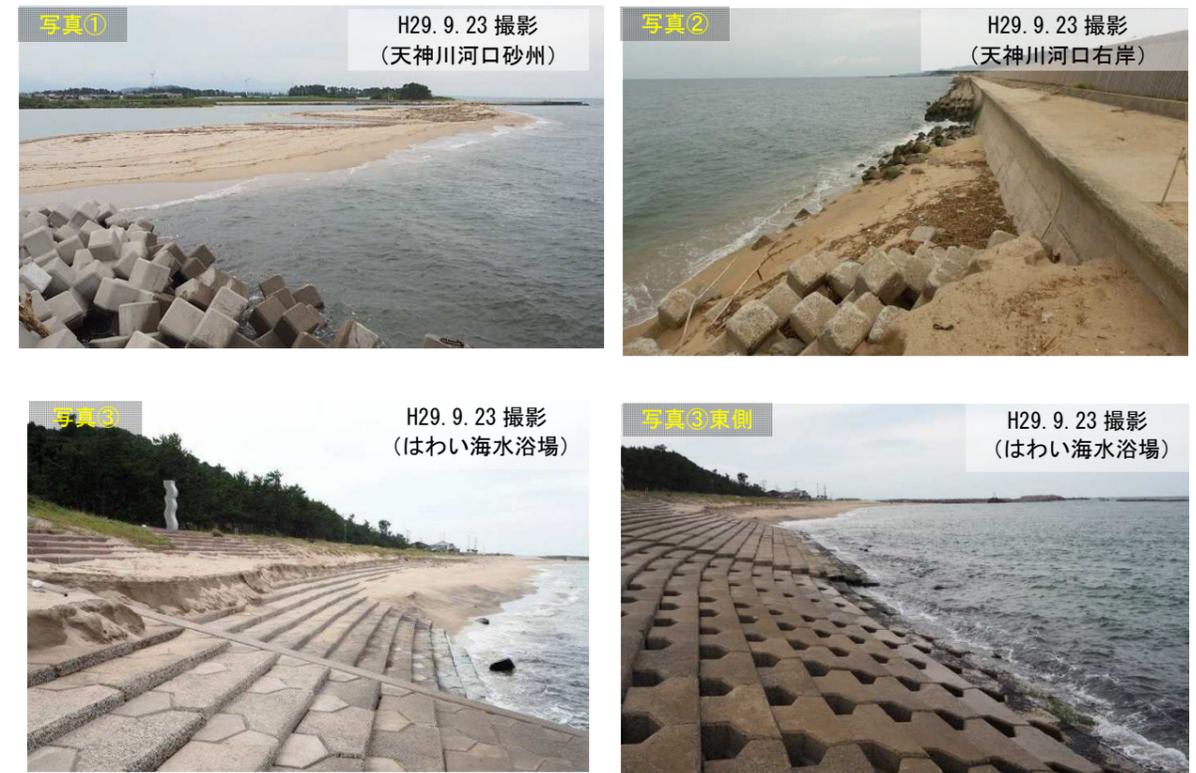
図 3.2.22 現地写真

- 近年の変化状況では、天神川右岸側の汀線後退が顕著である。
