5. 千代川左岸漂砂系（鳥取西地区白兔）

5.2 評価分析

5.2.1 汀線変化分析

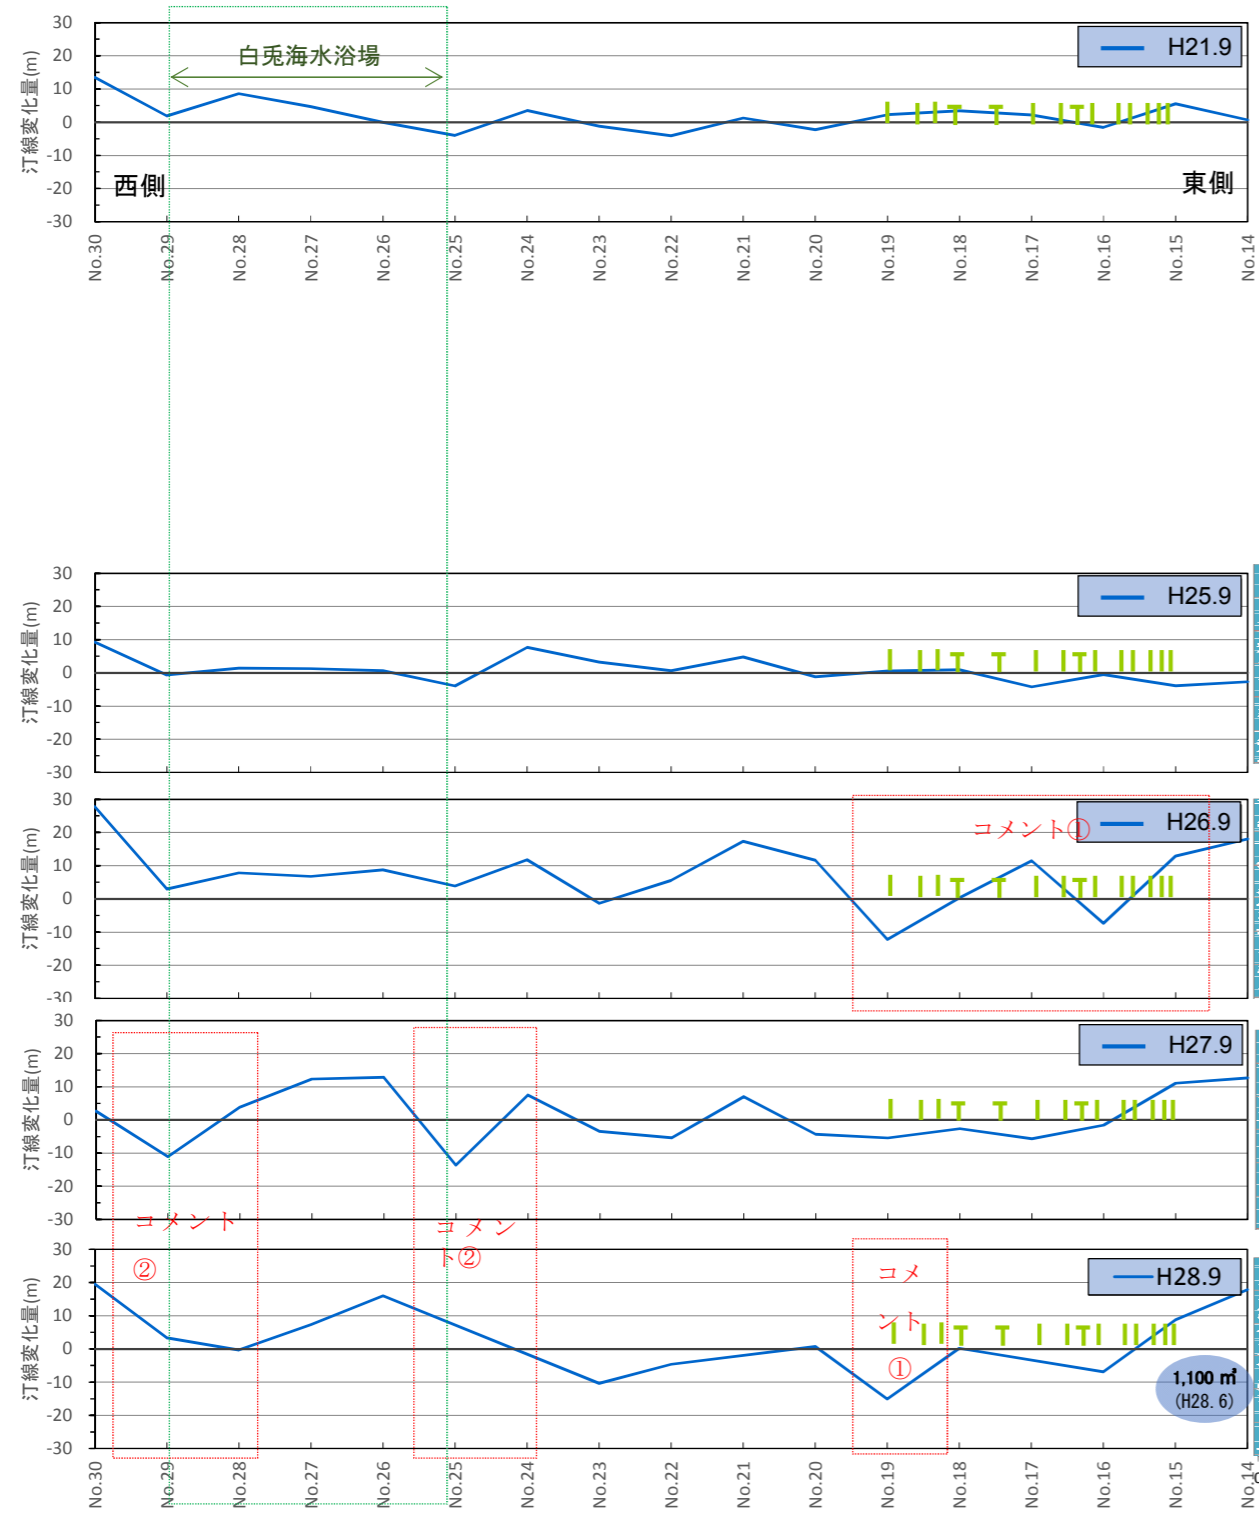
図 5.2.5 千代川左岸漂砂系（鳥取西地区白兔）の近年の汀線変化状況図(平成4年3月測量基準)

- ・ 突堤周辺 (No.14～19) について、平成26年度、平成28年度に局所的な汀線後退が見られるため、注視が必要。(コメント①)
- ・ 白兔海水浴場周辺 (No.25、No.29) は、平成27年～平成28年にて、局所的な侵食が発生している。特に季節的な変動が大きい箇所であるため、注視が必要。(コメント②)

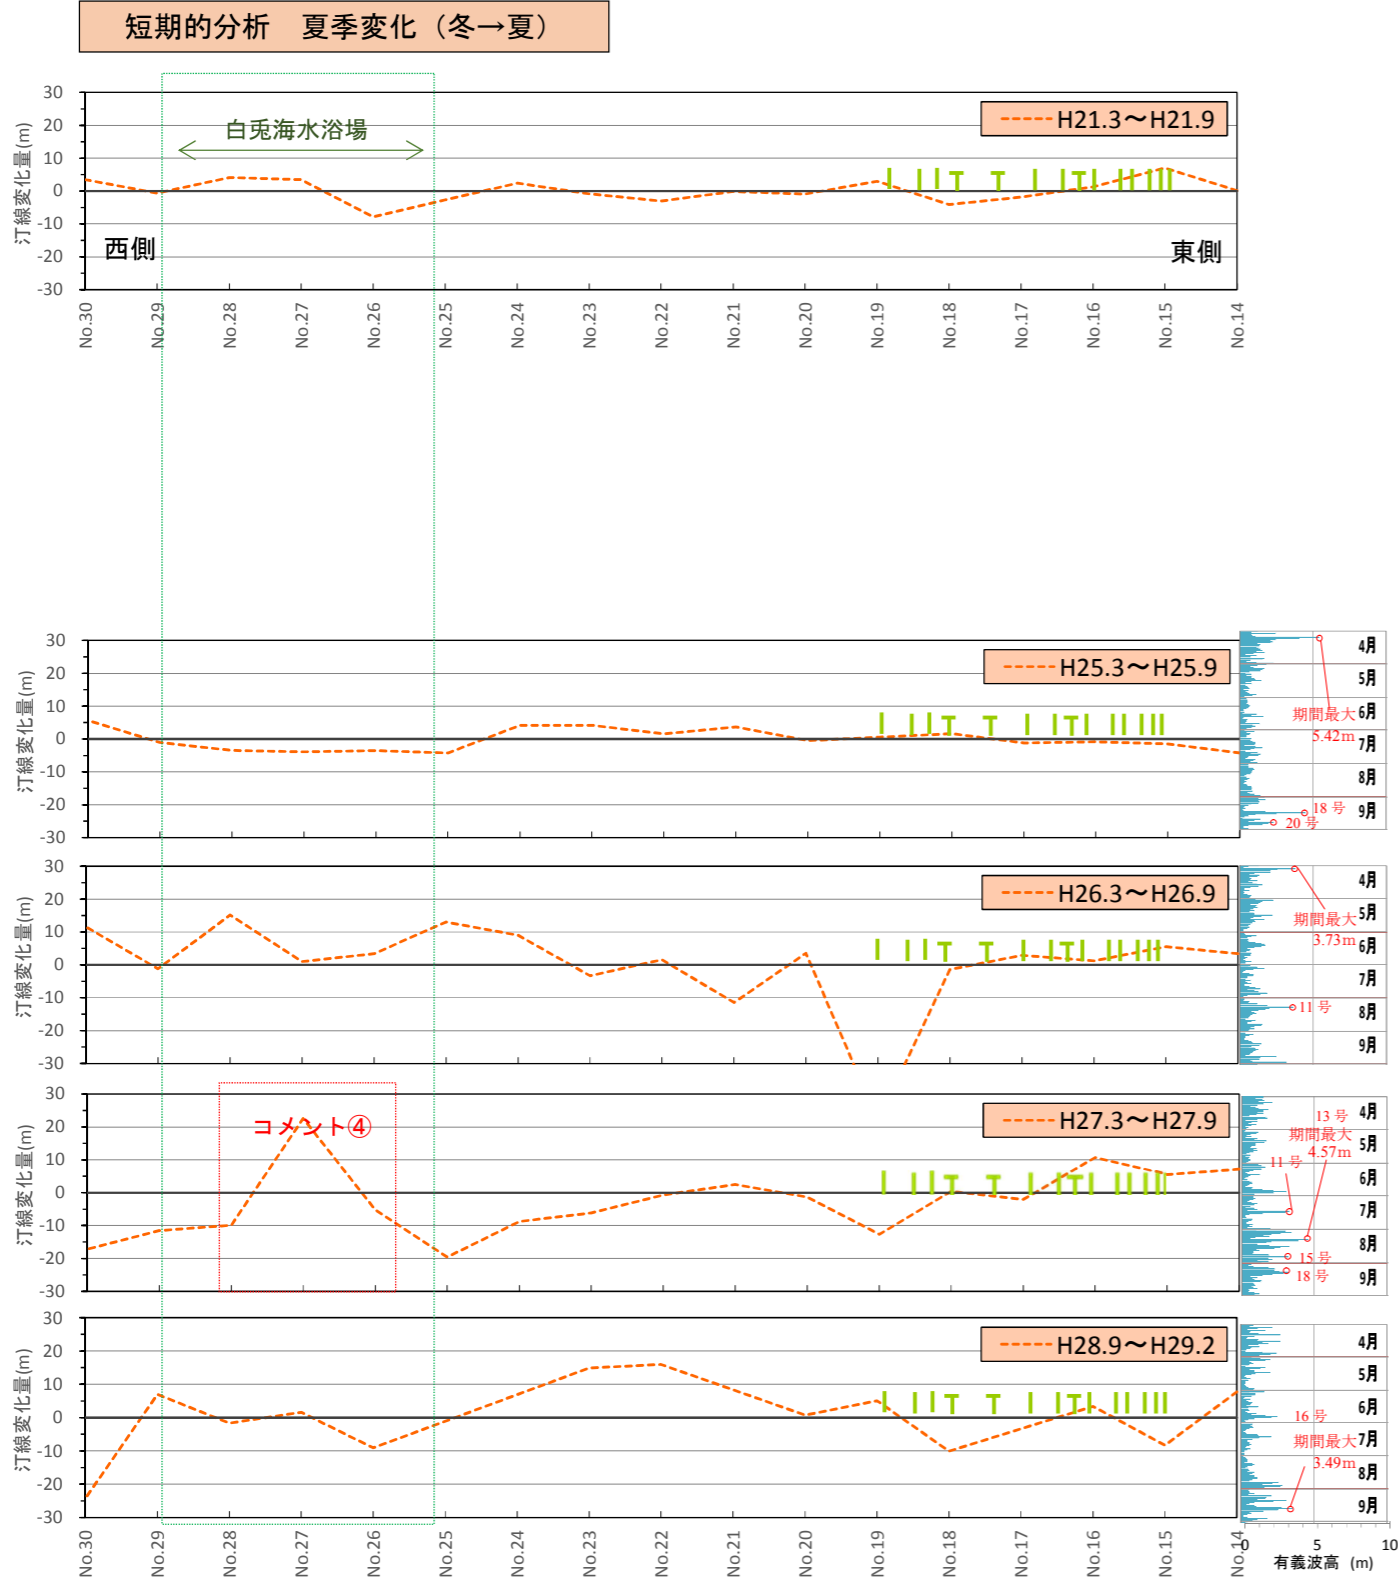
図 5.2.7 千代川左岸漂砂系（鳥取西地区白兔）の近年の訂線変化状況図

- ・ 平成26年度冬季は、No.27、No.21、No.17付近について、局所的に激しく侵食が発生している。年毎・季節毎に侵食箇所が異なるため注視が必要。(コメント③)
- ・ 平成26年度に局所的に侵食を受けた箇所 (No.27付近) は、平成27年度に堆積傾向を示し、概ね元の地形に戻っている。(コメント④)
