岩美海岸浜崖後退抑止工検討会

浦富地区
説明資料

平成 30 年 7 月 23 日

鳥取県

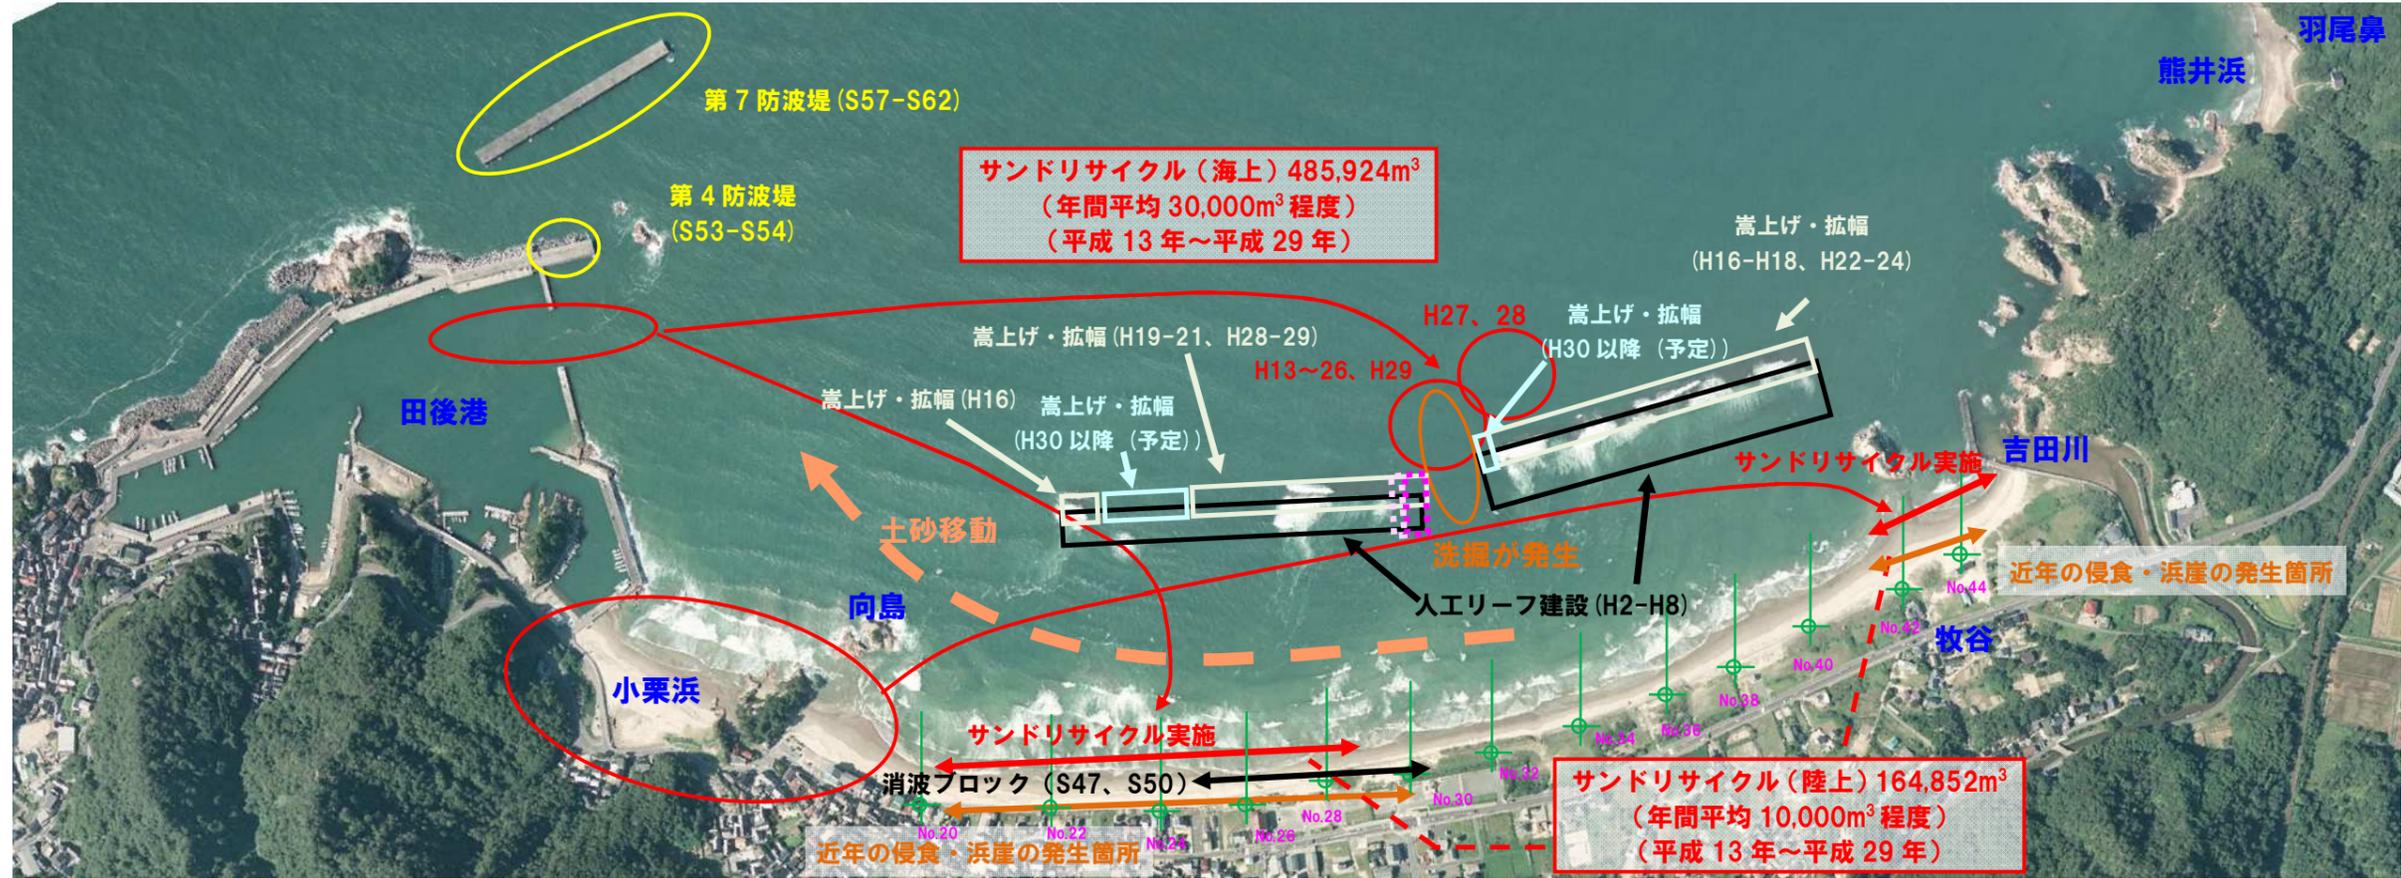
図 1-1 浦富地区における現状(被災・対策実施状況、空中写真: H25撮影)

- ・浦富地区は、羽尾鼻(東端)と田後港(西端)に挟まれた延長約2kmのポケットビーチであり、世界ジオパークに認定され、山陰海岸国立公園に位置する美しい砂浜を有する貴重な自然海岸である。
- ・観光や海水浴で多くの人に利用されるなど当該地域の中心的な存在であり、地元ニーズでもある「これまでの自然豊かで貴重な海岸景観を今後も保全していくこと」が必要となり、景観が悪化するような構造物の設置などによらない対策を実施していく必要がある。
- ・浦富地区では、主に田後港の第4・第7防波堤の建設後、防波堤の遮蔽域へ土砂が引き込まれることによって、東側では侵食や浜崖が発生し、西側～田後港内では堆積が生じるようになった。
- ・これら問題への対策として、サンドリサイクルや人工リーフの整備が行われており、近年ではより効果を発現させるために、人工リーフの改良(拡幅・嵩上げ、開口部の開削)が実施されている。
- ・サンドリサイクルについては、海水浴期間前に実施されているが、2~3m程度の波高でも汀線付近に浜崖が発生し海岸利用に支障が生じるため、海水浴期間中であっても緊急的な養浜を再度実施する状況にある。また、浜崖発生に伴い、護岸前面の消波ブロックが露出するなど、景観の悪化や海岸利用の安全性の確保に問題が生じている。

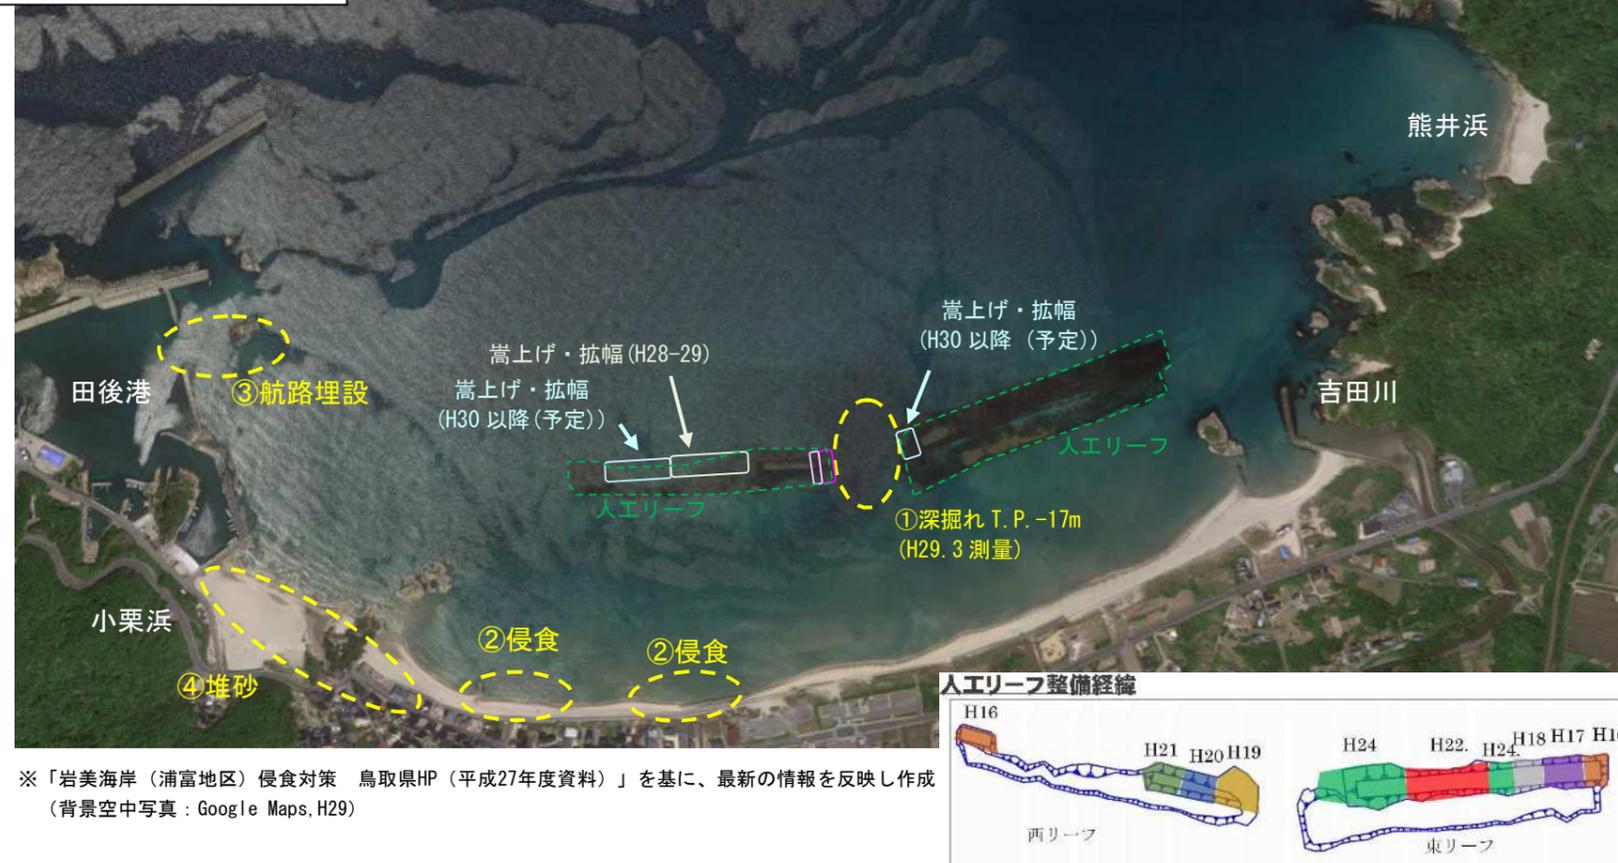
- ① 西側リーフ背後の局所侵食
- ② 人工リーフ開口部の深掘れ(最大深さ18m)
- ③ 小栗浜周辺の堆砂
- ④ 田後港の埋没(毎年20,000m³の浸没)

- ①西リーフ背後: 海岸の砂は、高波時に整備されていない部分から波が入り、東向き海浜流によって東へ輸送され、開口部の沖向きの強い流れによって沖出しされる。開口部から沖へ輸送された砂は、循環流によって再び岸側へ輸送されてリーフ背後へ堆積。
- ②開口部: 西リーフ背後の東向き海浜流によって輸送された砂は、開口部へ向かう流れにより沖へ輸送される。開口部では沖向きの強い流れにより局所的な洗掘が発生。循環流によりリーフ背後へ輸送されて堆積。
- ③小栗浜周辺: 高波時に向島沖を西へ移動する砂が堆積。
- ④航路: 高波時に向島沖の砂が輸送されて堆積。リーフ沖からの供給も存在。

- ・西リーフの整備によって消波効果が大きく改善され、西リーフ背後の沖向きの強い流れや東向き海浜流の低減とともに侵食が抑制される。
- ・開口部の拡幅によって、開口部の沖向きの流れによる漂砂が抑制され、西リーフ背後の侵食が抑制されるとともに、開口部における局所洗掘も抑制される。

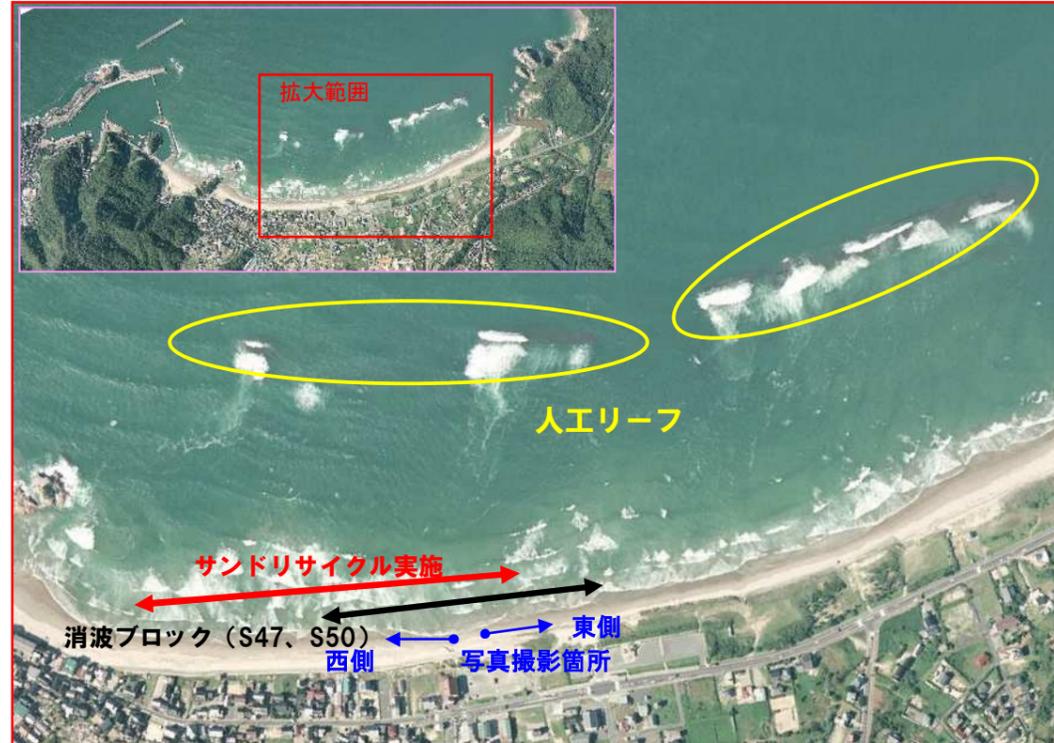
図 2-1 巡視写真の撮影位置（空中写真：H25撮影）

浦富地区では、鳥取県土整備事務所により不定期で巡視（H25年12月3日～H29年8月15日）が行われ、サンドリサイクルによる投入砂の流出状況、浜崖発生状況等の写真が撮影されている。

ここでは、その写真を用いて、浜崖の形成・後退について、外力等と関連付けながら定性的に把握する。巡視時の撮影位置を図2-1に示す。

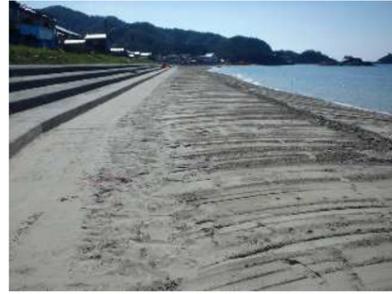
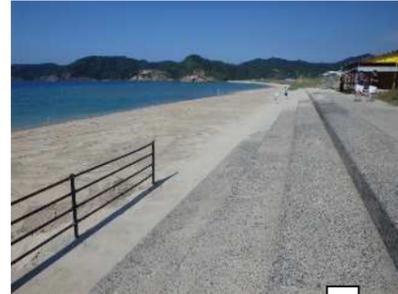
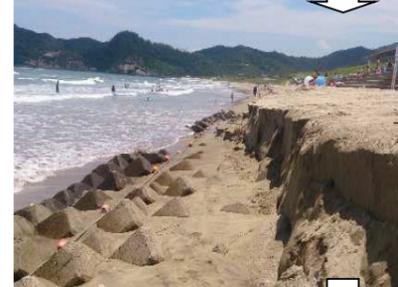
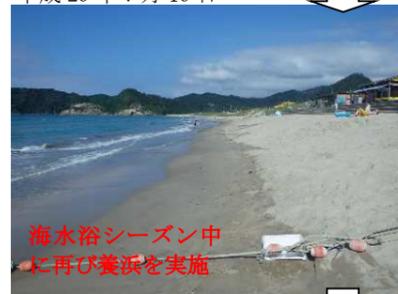
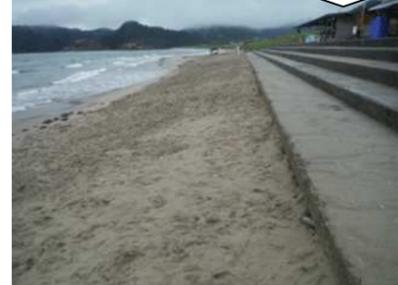
図 2-5 巡視写真 (平成 29 年 6 月~8 月)

西側
平成 29 年 6 月 23 日 (サンドリサイクル実施中)

海水浴シーズン中
に再び養浜を実施

高さ約 1.0m の浜崖発生

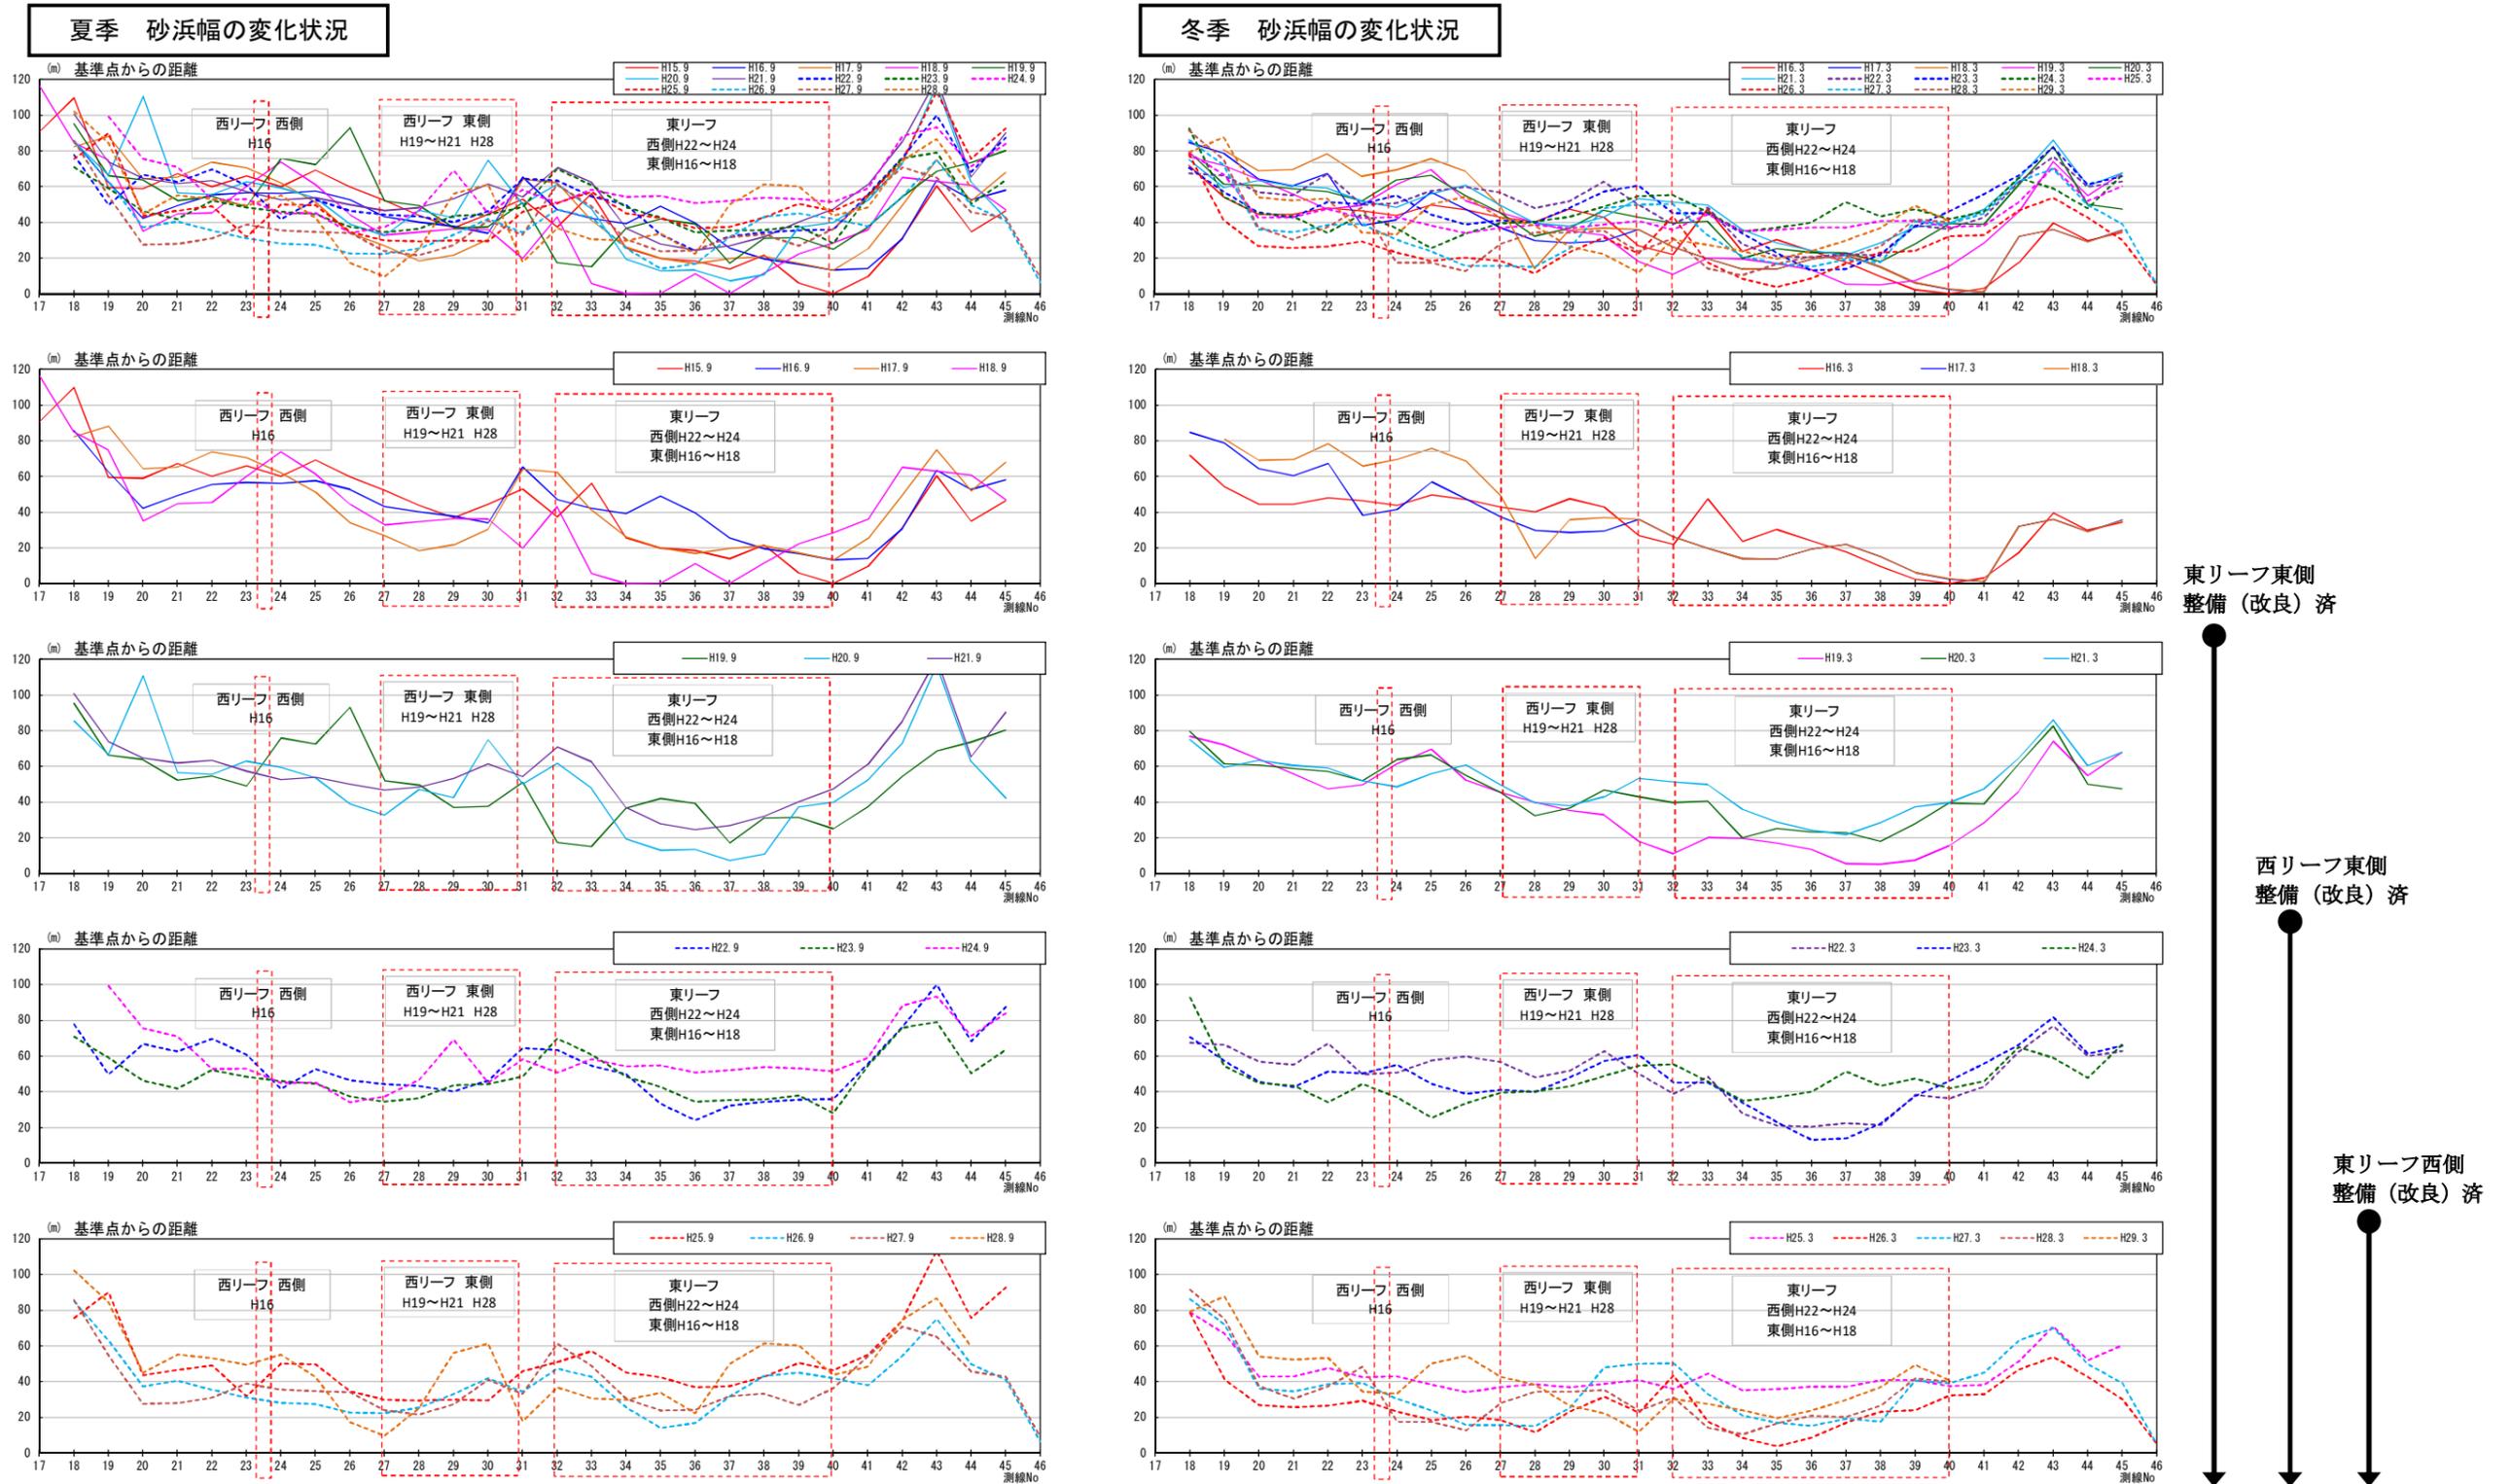
図 2-8 砂浜幅（基準点から汀線までの距離）の変化状況と人工リーフの整備履歴

- ①人工リーフ整備前の浜崖発生箇所
 - ・人工リーフ整備後は砂浜が回復し、近年顕著な浜崖は発生していない。
- ②人工リーフ整備後の浜崖発生箇所（東側）
 - ・前面に人工リーフがない区間で浜崖が発生している。
 - ・ただし、砂浜幅が広く、背後（T.P.+2m程度）に浜崖が発生する。
- ③人工リーフ整備後の浜崖発生箇所（西側）
 - ・人工リーフ開口部～未施工（嵩上げ、拡幅）区間背後で浜崖が発生している。
 - ・砂浜幅が狭く、汀線付近に小規模な浜崖が発生する。
