# ①現状(航空写真)

## 岩美海岸(陸上地区) 9

## 岩美海岸(浦富地区) 15

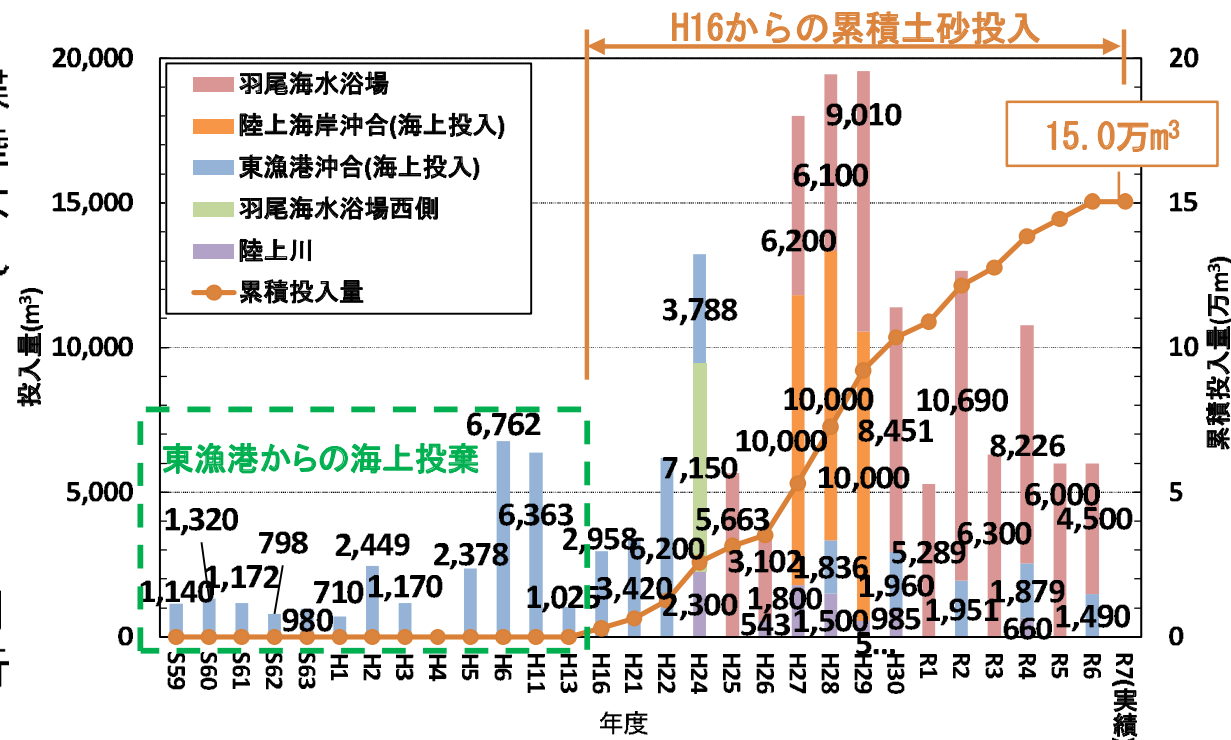
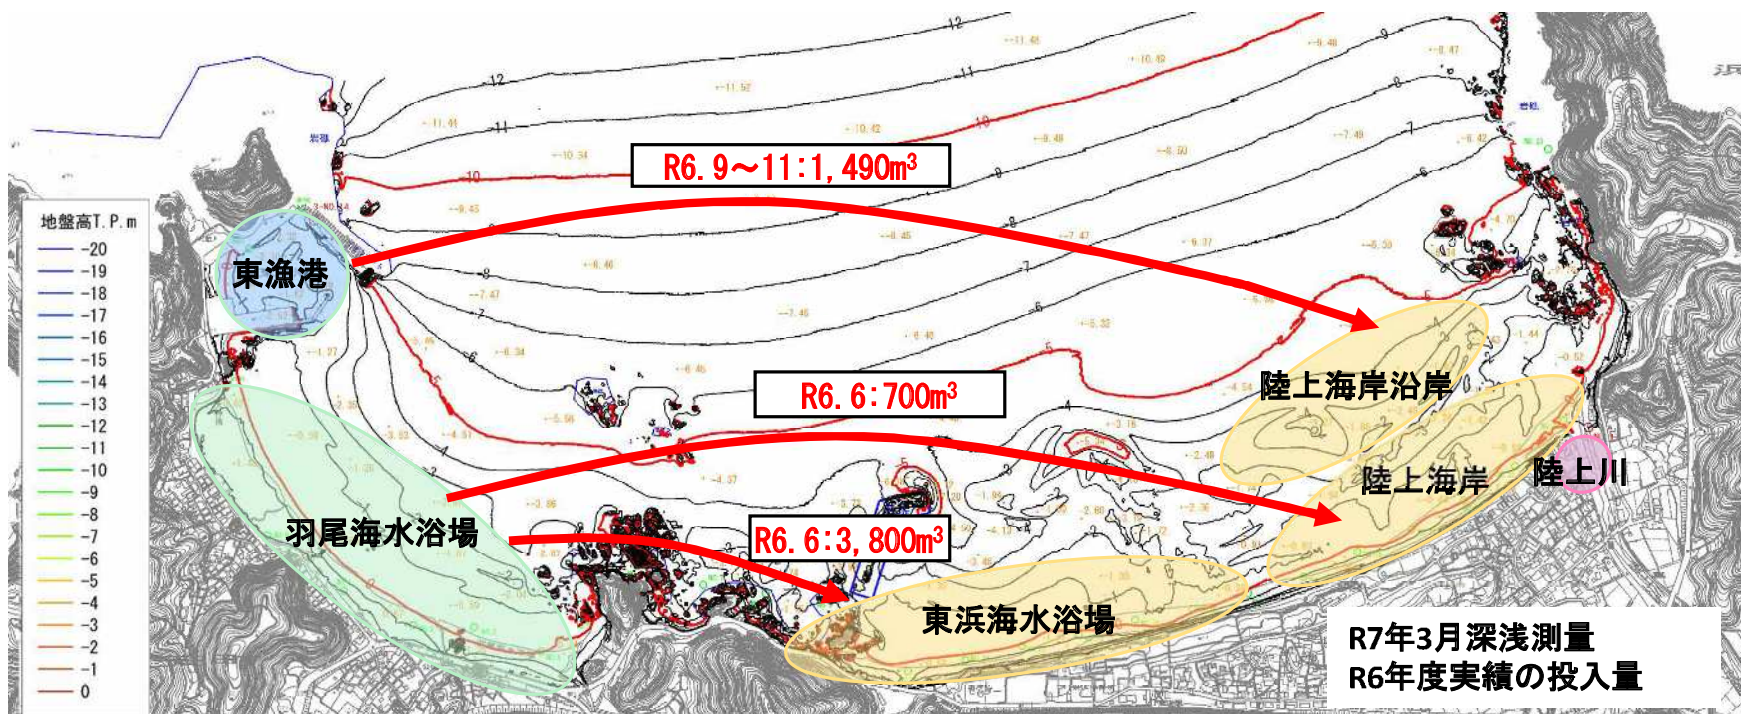
※投入実績はR7年7月現在

- 羽尾海水浴場に堆積した土砂を浚渫し、東浜海水浴場及び陸上海岸に陸上養浜しており、R6(2024)年度は概ね海水浴シーズンまでに実施された。例年に比べ養浜量は少ない。

- H16(2004)年度からR7(2025)年7月までに累積約15.0万m<sup>3</sup>の土砂投入が行われた。

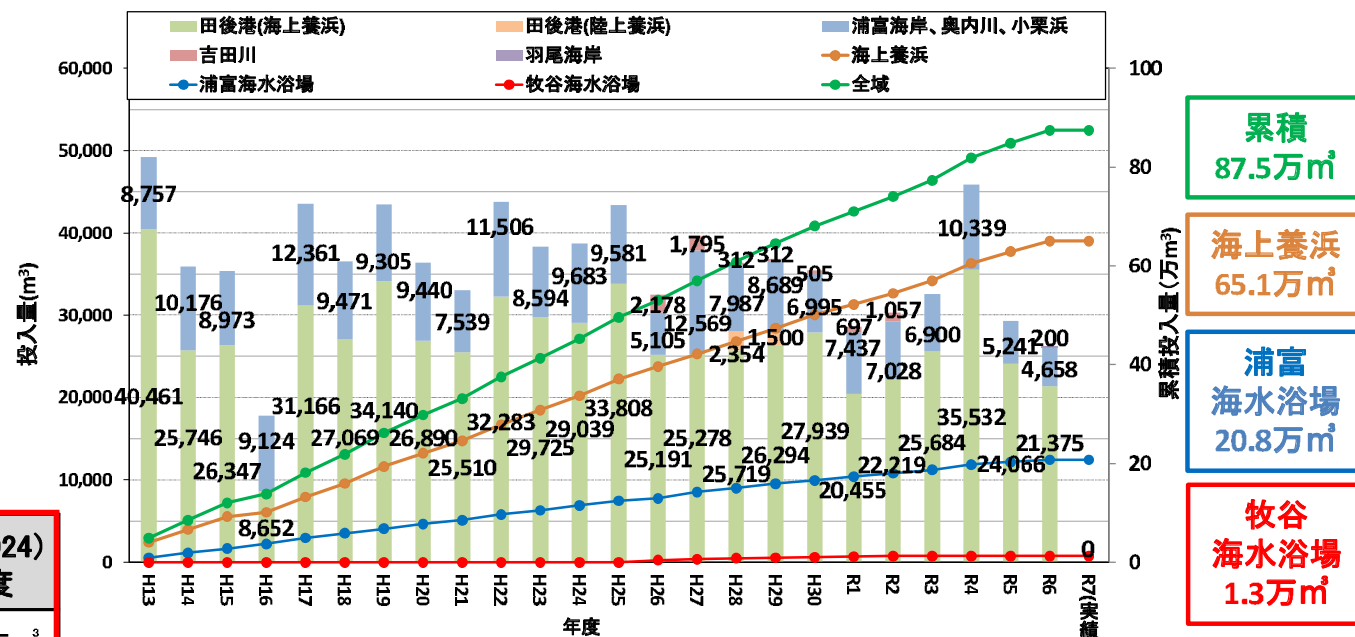
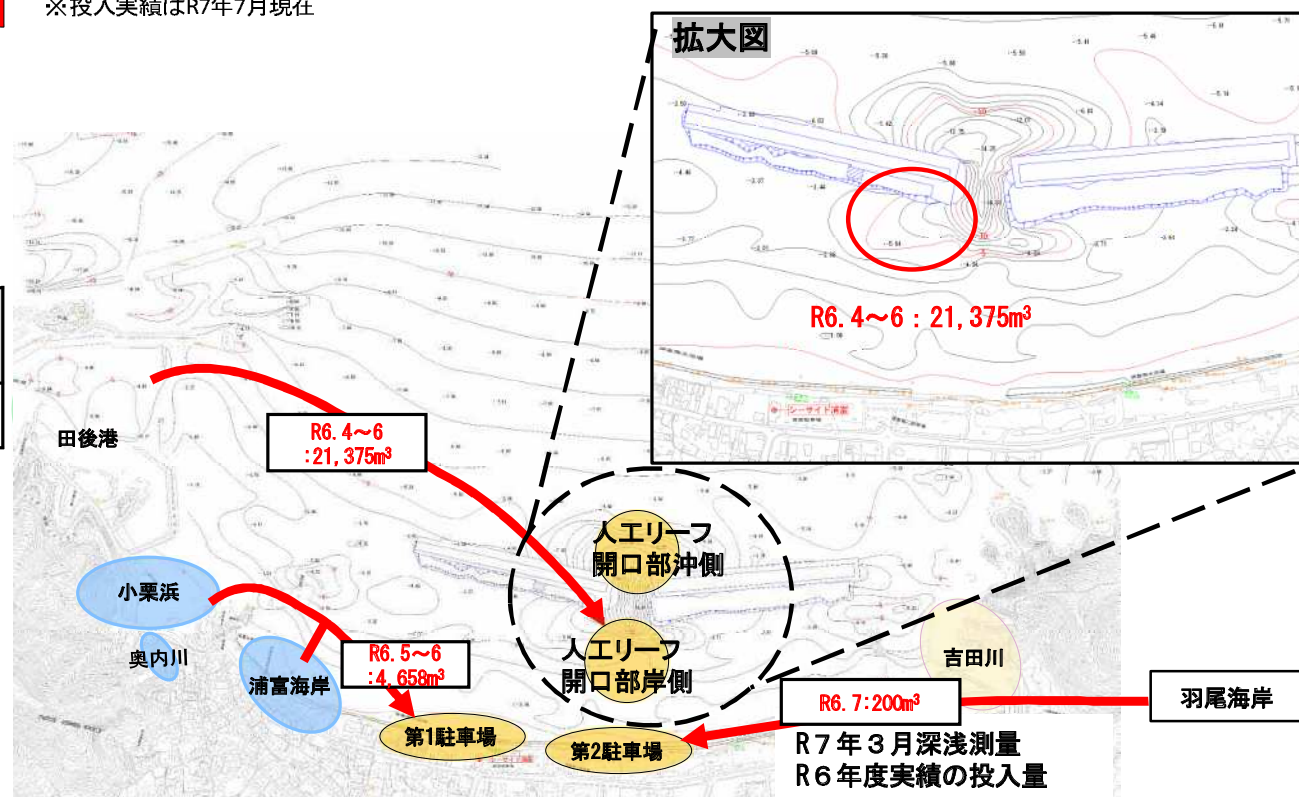
- 浦富地区ではH13(2001)年度から人工リーフ開口部沖側、浦富海水浴場及び牧谷海水浴場へ継続的に陸上養浜が行われてきた。
- R6(2024)年度では人工リーフ開口部岸側への海上養浜が行われた。近年の海上養浜量は、下記のとおりである。

- 浦富海水浴場への陸上養浜量は、これまで同程度の量が継続的に投入されてきており、R6(2024)年度についてもR5(2023)年度と同程度なみである。

- H13(2001)年度からR7(2025)年7月までに、累計87.5万m<sup>3</sup>の土砂投入が行われている。
- R6(2023)年7月には人工リーフ開口部の背後地へ緊急的に養浜するため、陸上海岸の土砂が利用された。

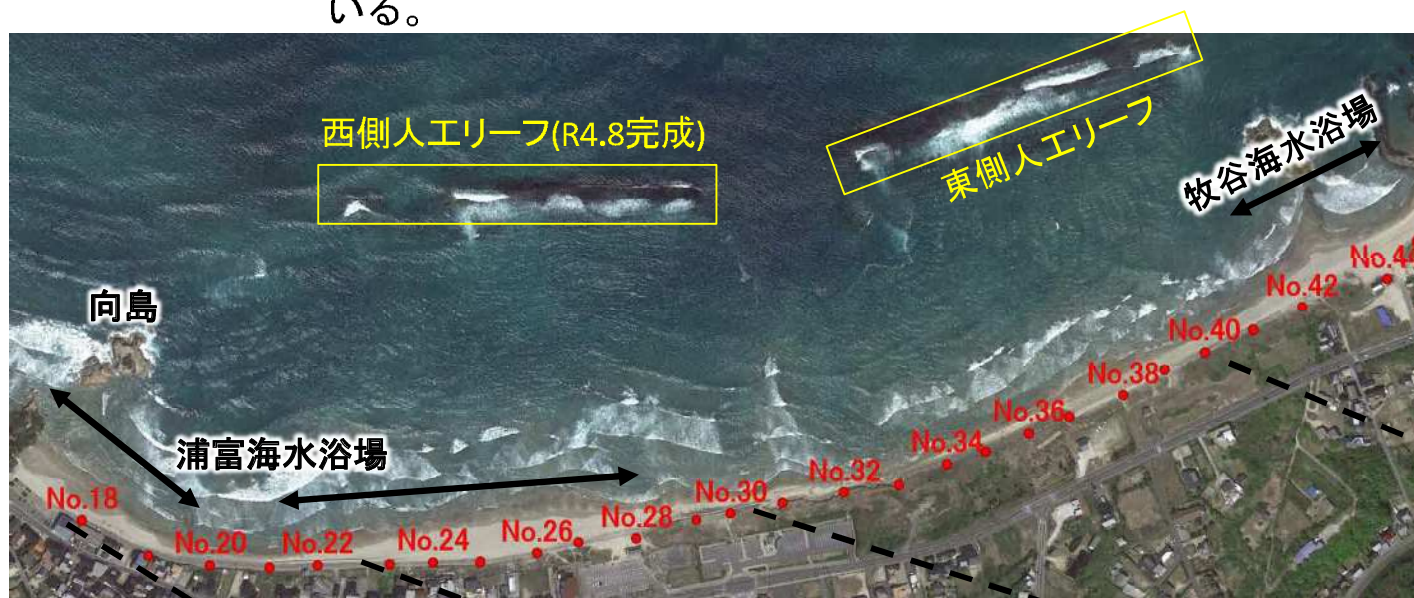
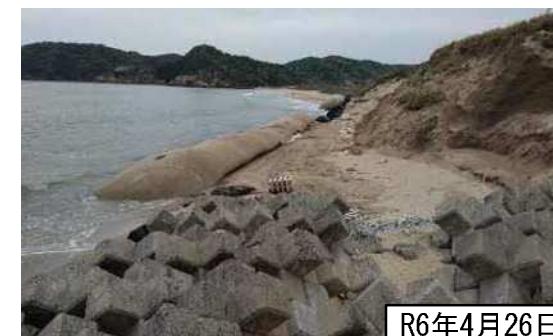
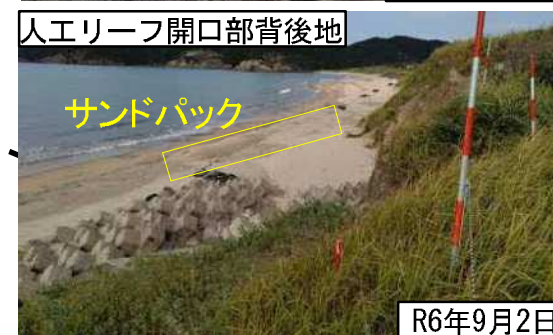
長期的な汀線変化 : R6.9(秋季)、R7.3(春季)では、西側人工リーフの背後(No. 25~27)において基準年の汀線から前進している。一方、西側人工リーフの西側(No. 18~22)や東側人工リーフの背後(No. 35~37)では後退している。
