## ②現状(汀線変化分析・砂浜幅)

### ③課題と対応方針

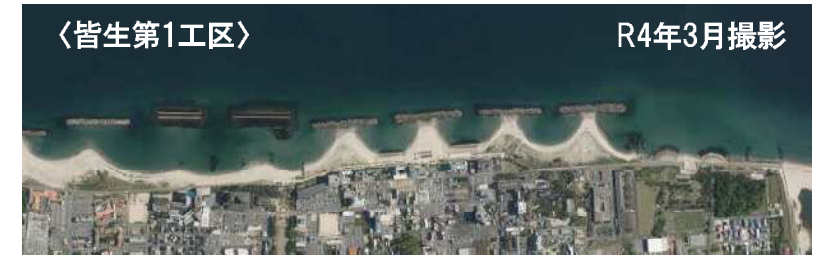
汀線変化分析: S57(1982)年までの離岸堤整備によって、離岸堤背後にトンボロ(砂浜)が形成され、汀線が基準年の汀線よりも前進し、長期的に安定している。H17(2005)年、H22(2010)年に離岸堤からクレスト型人工リーフへ施設改良を実施した箇所(2基)では、施設改良後、砂浜が後退したが、H26(2014)年度以降の汀線変化は小さく、施設改良に伴う影響は比較的落ち着きつつある。(ただし、高波浪後は緊急養浜が実施されている。)

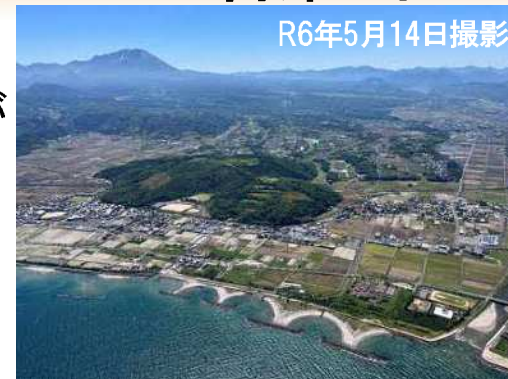
日吉津工区<sup>25</sup>

汀線変化分析 : H6(1994)年までの離岸堤整備により、離岸堤背後にトンボ口が形成され、汀線が基準年の汀線よりも前進し、長期的に安定している。

砂浜幅(R6.10) : No.20'、No.24'～No.26'、No.30'、No.36'～No.38'で防護面の目安浜幅(25m)を下回っている。
