4. 県営工業団地の被災状況

地震直後、企業局において各工業団地における企業用地の被災状況を調査した結果を表4-1に示す。各工業団地の被災状況の概要は以下のとおり。

表4－1 鳥取県西部地震 竹内・昭和・旗ヶ崎各地区の被害状況調査集計表(調査事業所)

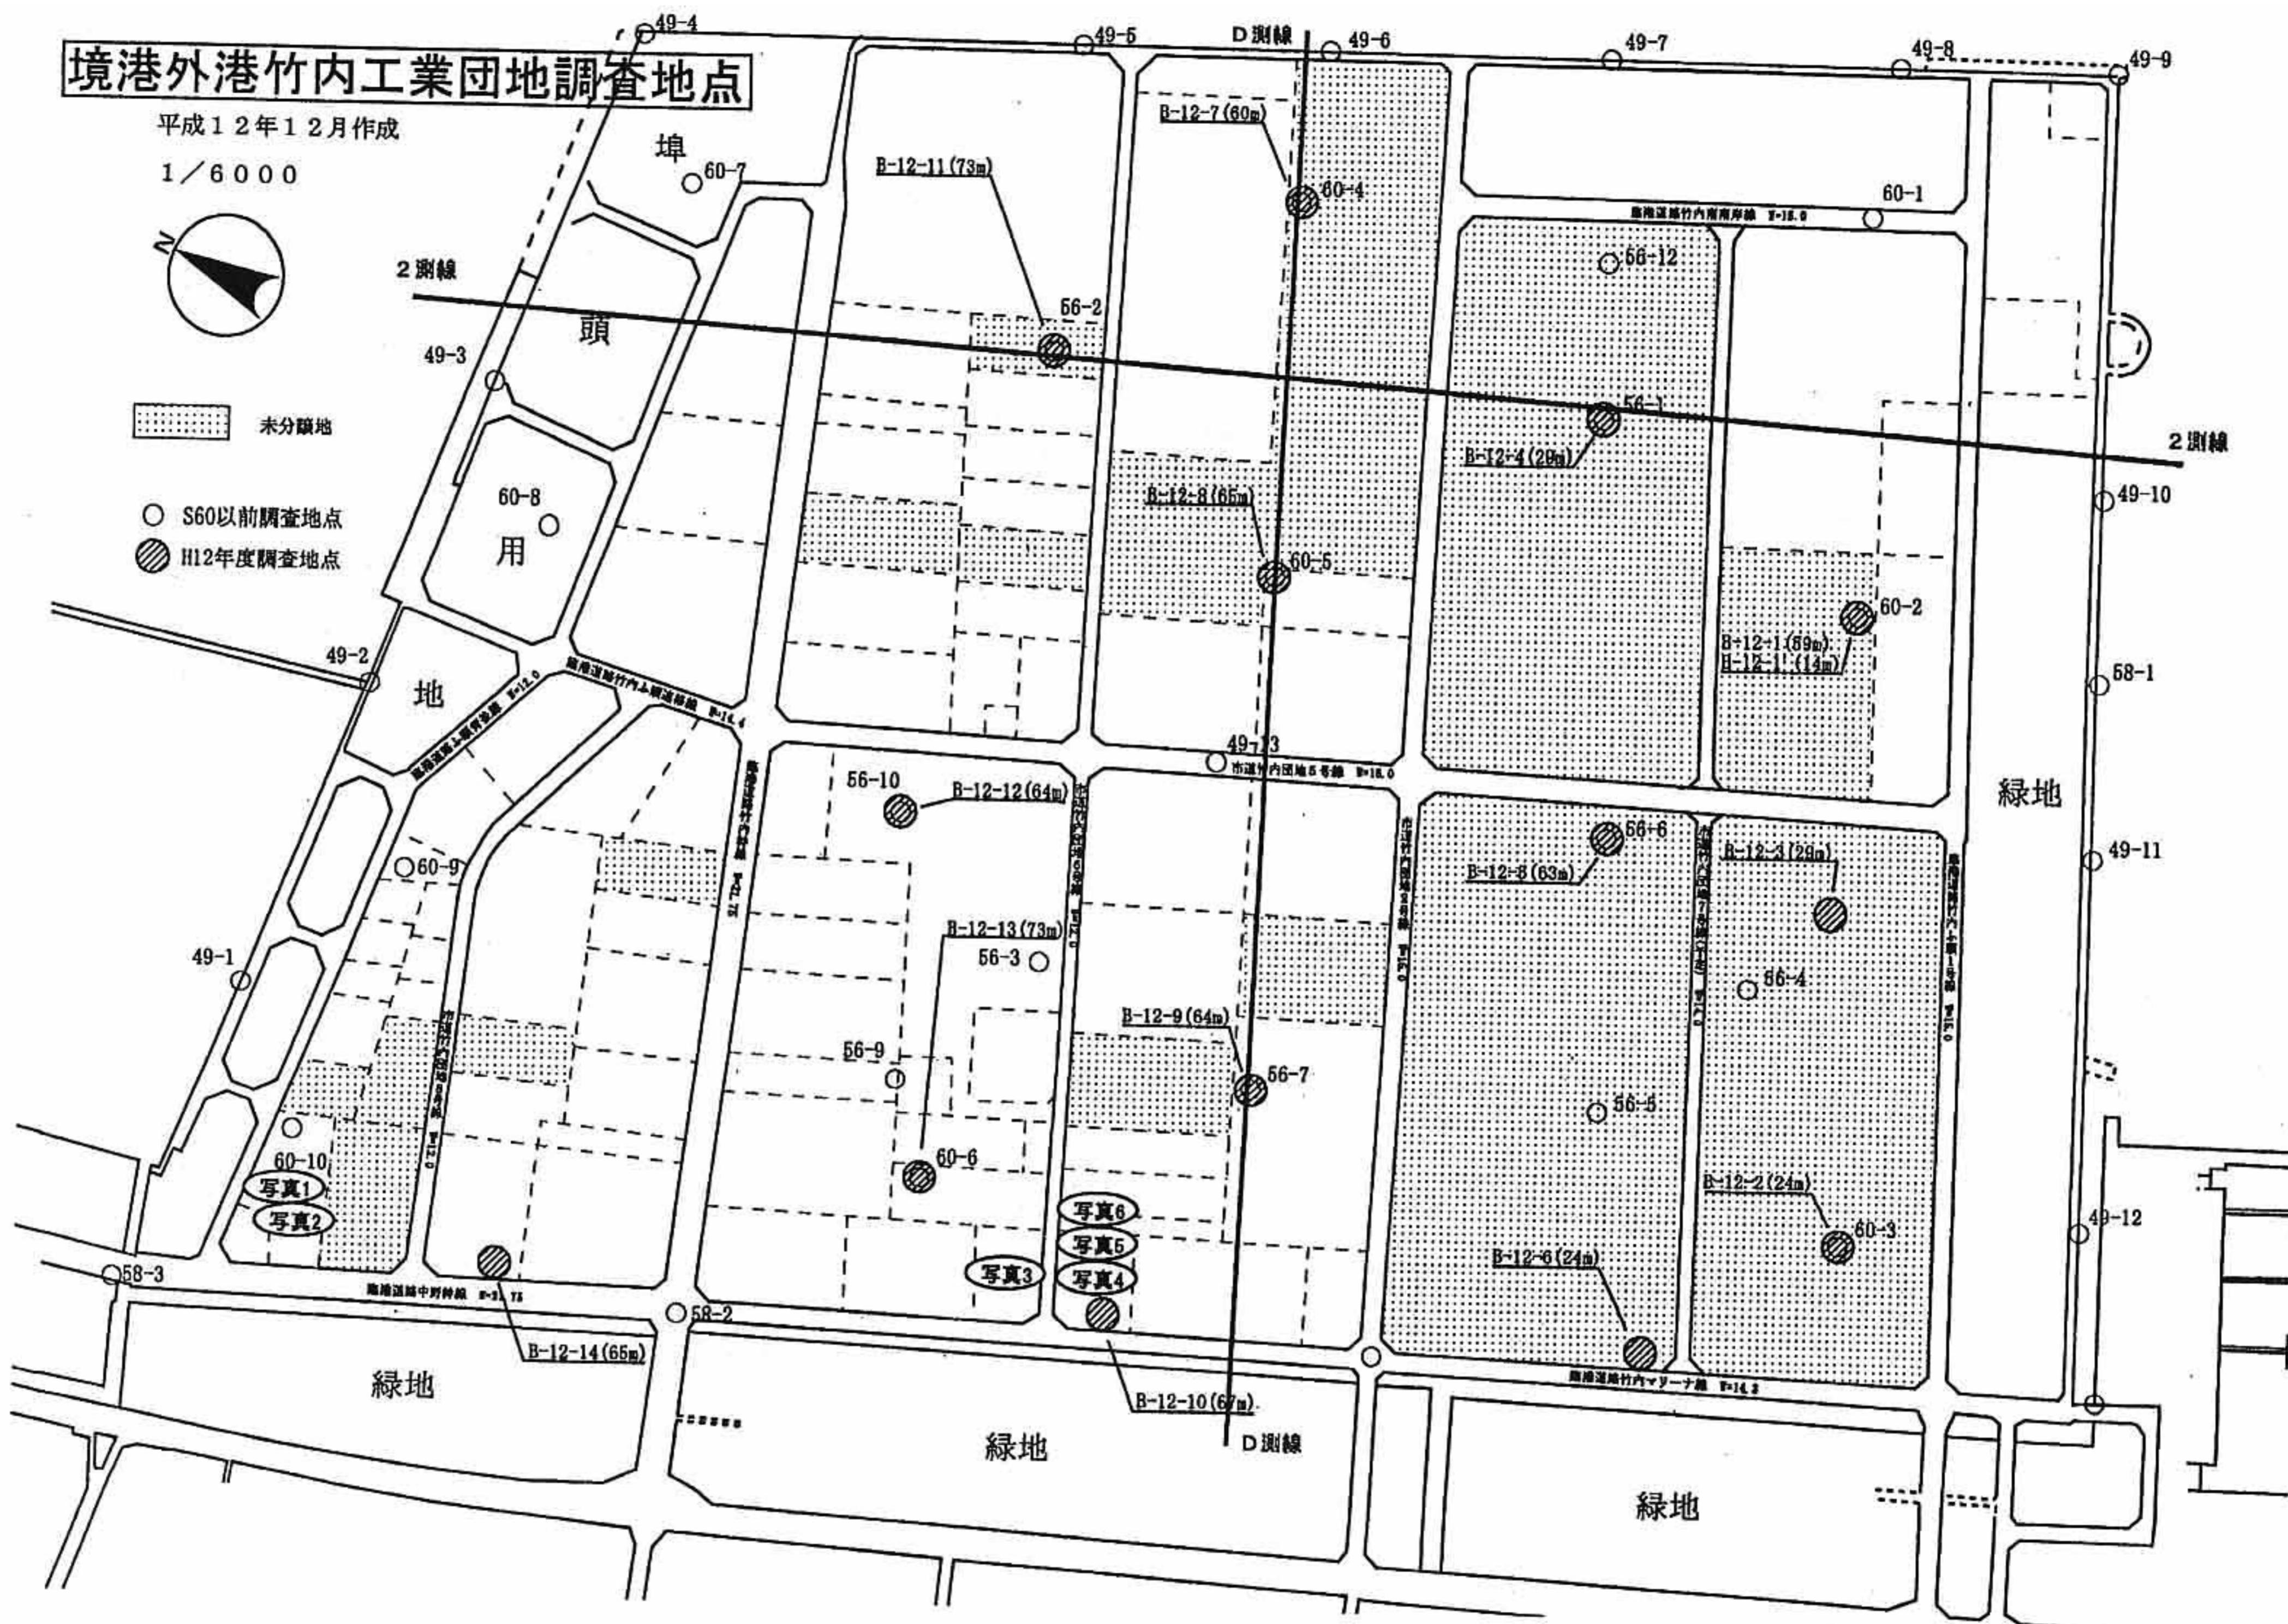
境港外港竹内地区工業団地被災状況

竹内工業団地における企業用地内では、液状化による噴砂や側方流動による被災が生じている。

噴砂現象については、企業用地全体の約9割程度において噴砂による何らかの被害（写真1, 6）が発生しており、アスファルト舗装を突き破ったもの、未舗装地の土砂から噴砂したものがあり、建物基礎周辺からの噴砂も多数見受けられた。また、噴砂とともにクラックや目地等の開き等が生じている。なお、噴砂がアスファルトを突き破れなかった所は、アスファルトを押し上げる浮き上がりや道路等の波打ちが生じている。

また、液状化による地盤の不同沈下は全体企業用地の約8割程度で見受けられ、建物の変形（写真6）、建物周辺部との段差（写真2, 3）、床面の傾斜（写真4）、排水路の損傷（写真5）等の被害が発生している。

さらに、主に西側承水路付近については、液状化による側方流動が生じており、承水路に近接する企業用地は最大で2m程度承水路側に移動している。

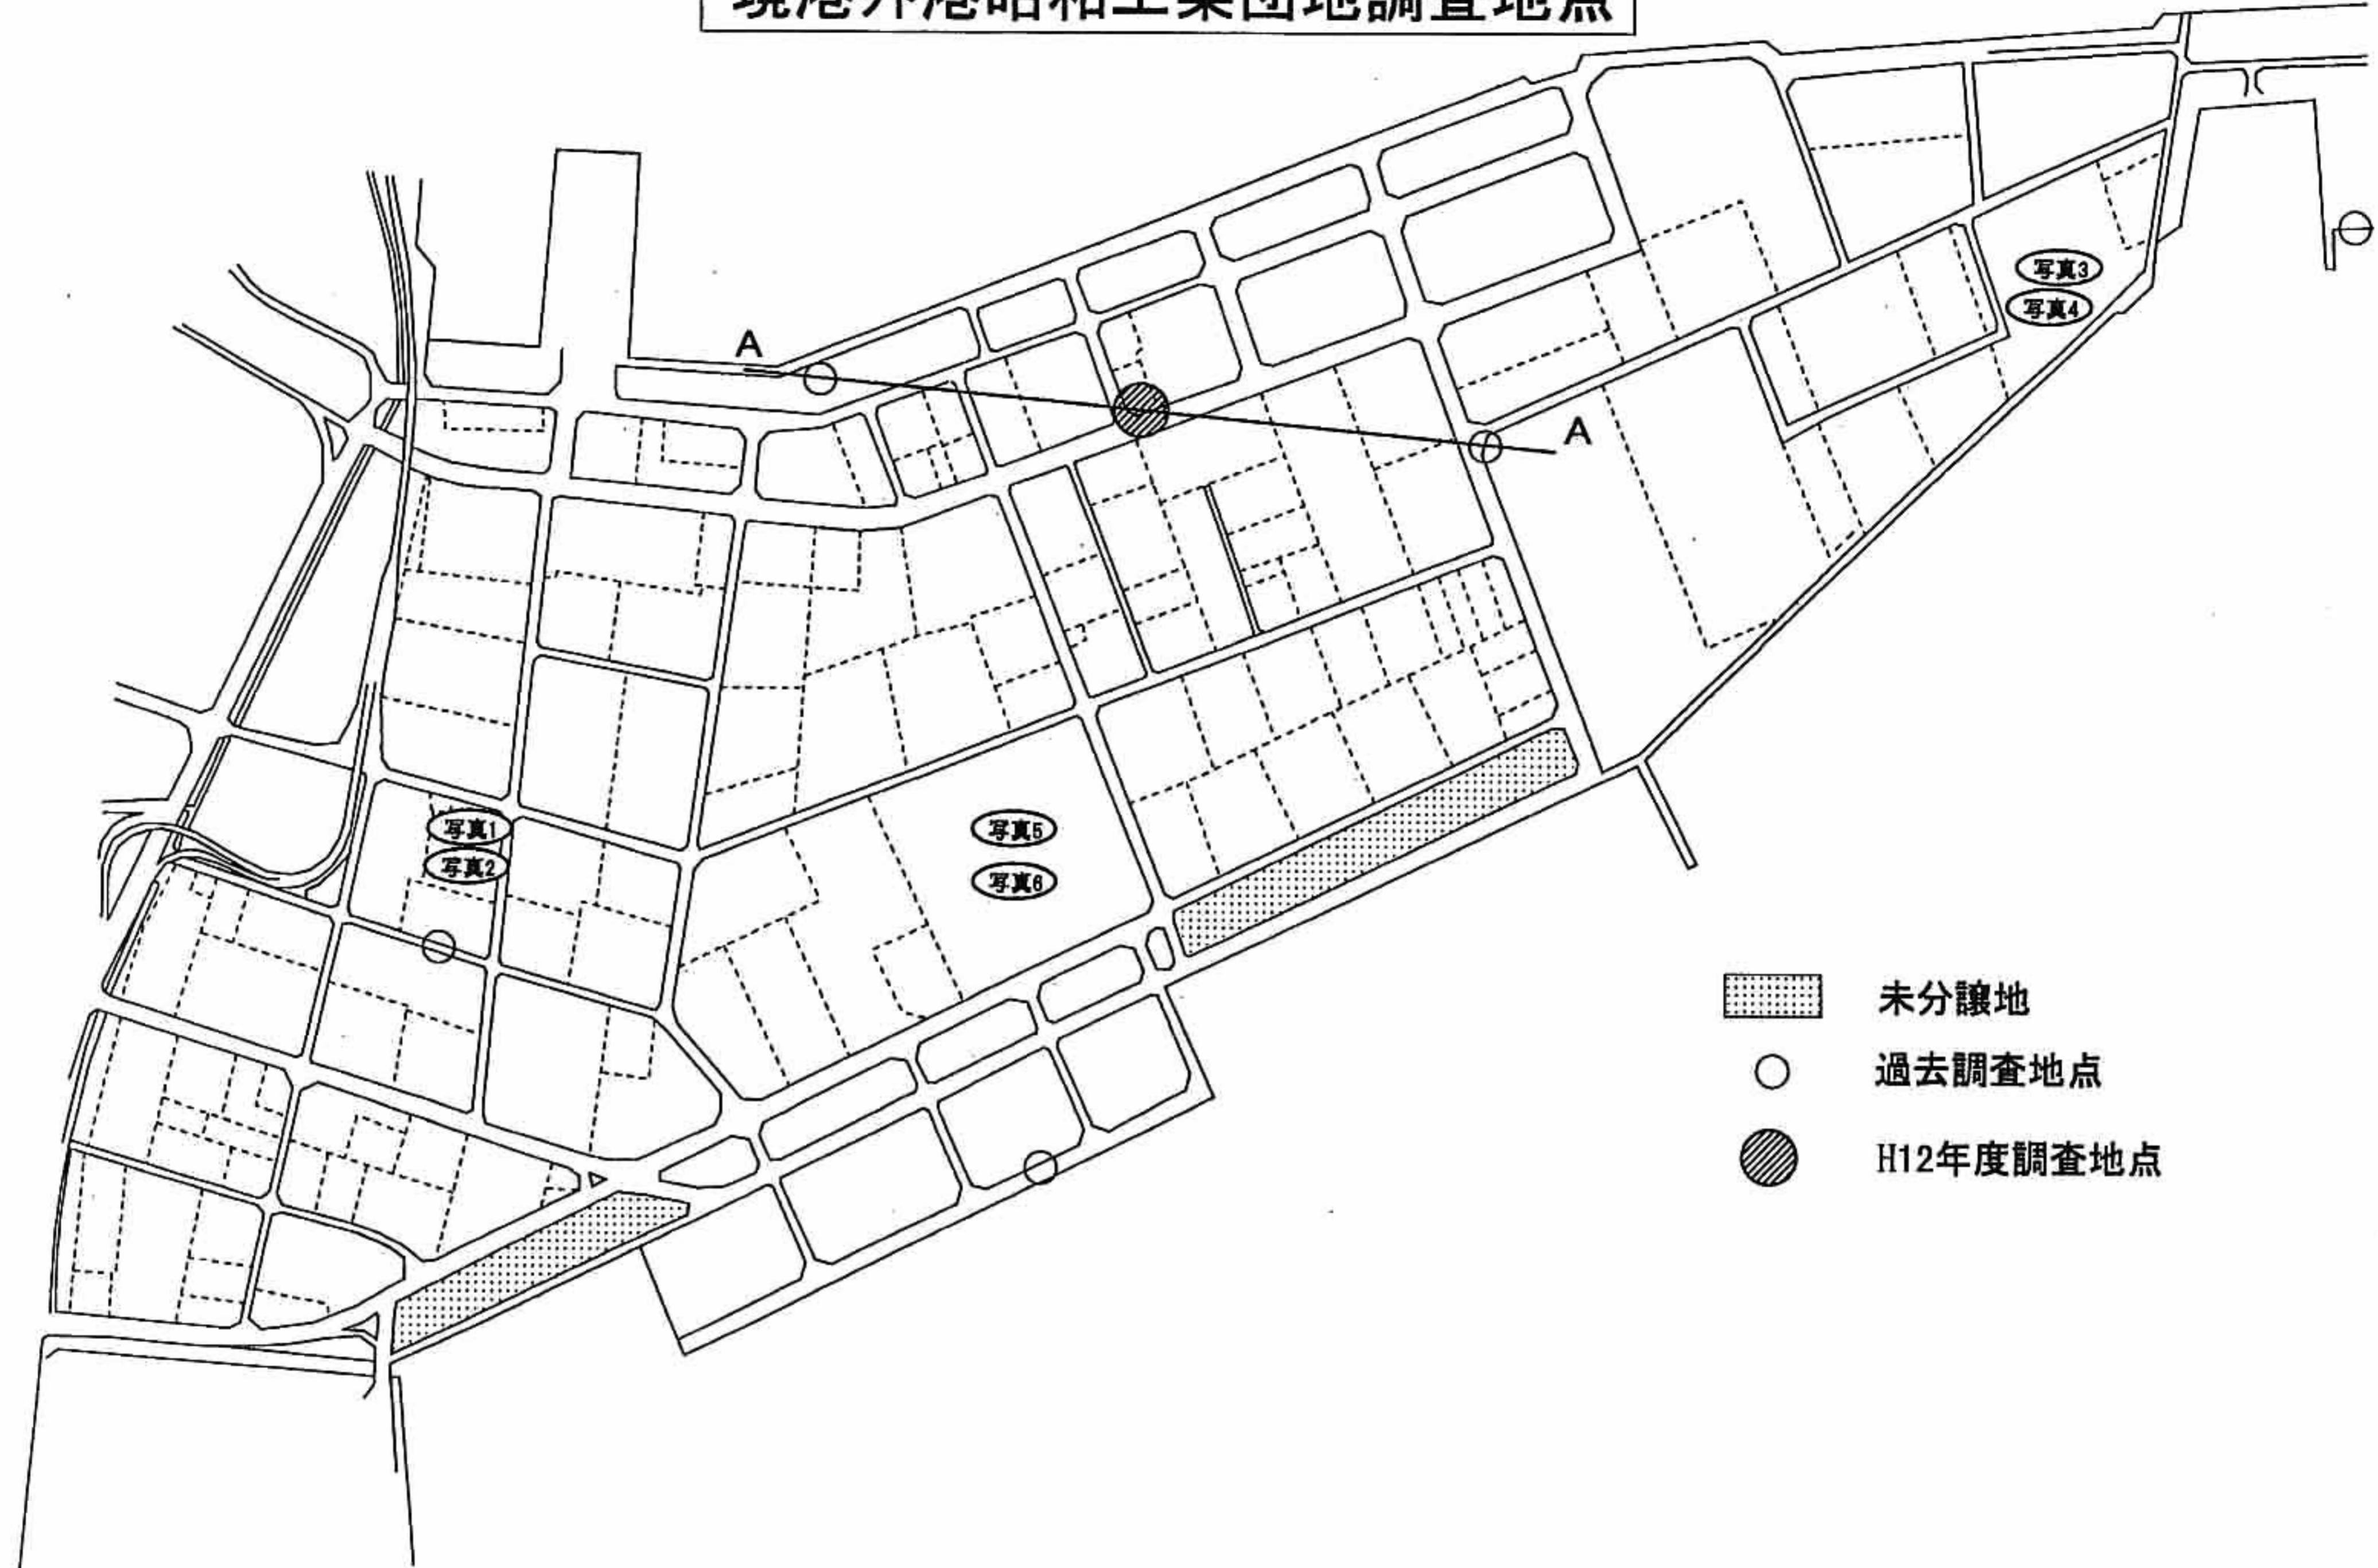
境港外港昭和地区工業団地被災状況

昭和工業団地では液状化による噴砂による被災が生じている。

噴砂現象については、企業用地全体の約6割程度において噴砂による何らかの被害が発生しており、アスファルト舗装を突き破ったもの、未舗装地の土砂から噴砂したものがあり、建物基礎周辺からの噴砂も多数見受けられた。また、噴砂とともにクラックや目地等の開き等が生じている。なお、噴砂がアスファルトを突き破れなかった所は、アスファルトを押し上げる浮き上がりや道路等の波打ちが生じている。

また、液状化による地盤の不同沈下（写真1, 2, 5, 6）は全体企業用地の約8割程度で見受けられ、建物の変形（写真2）、ブロック塀の

傾斜（写真3）、床面の段差（写真4）等被害が生じている。

液状化による側方流動は、北西側の新港荷揚場の岸壁で生じているが、企業用地への影響はほとんどないと思われる。

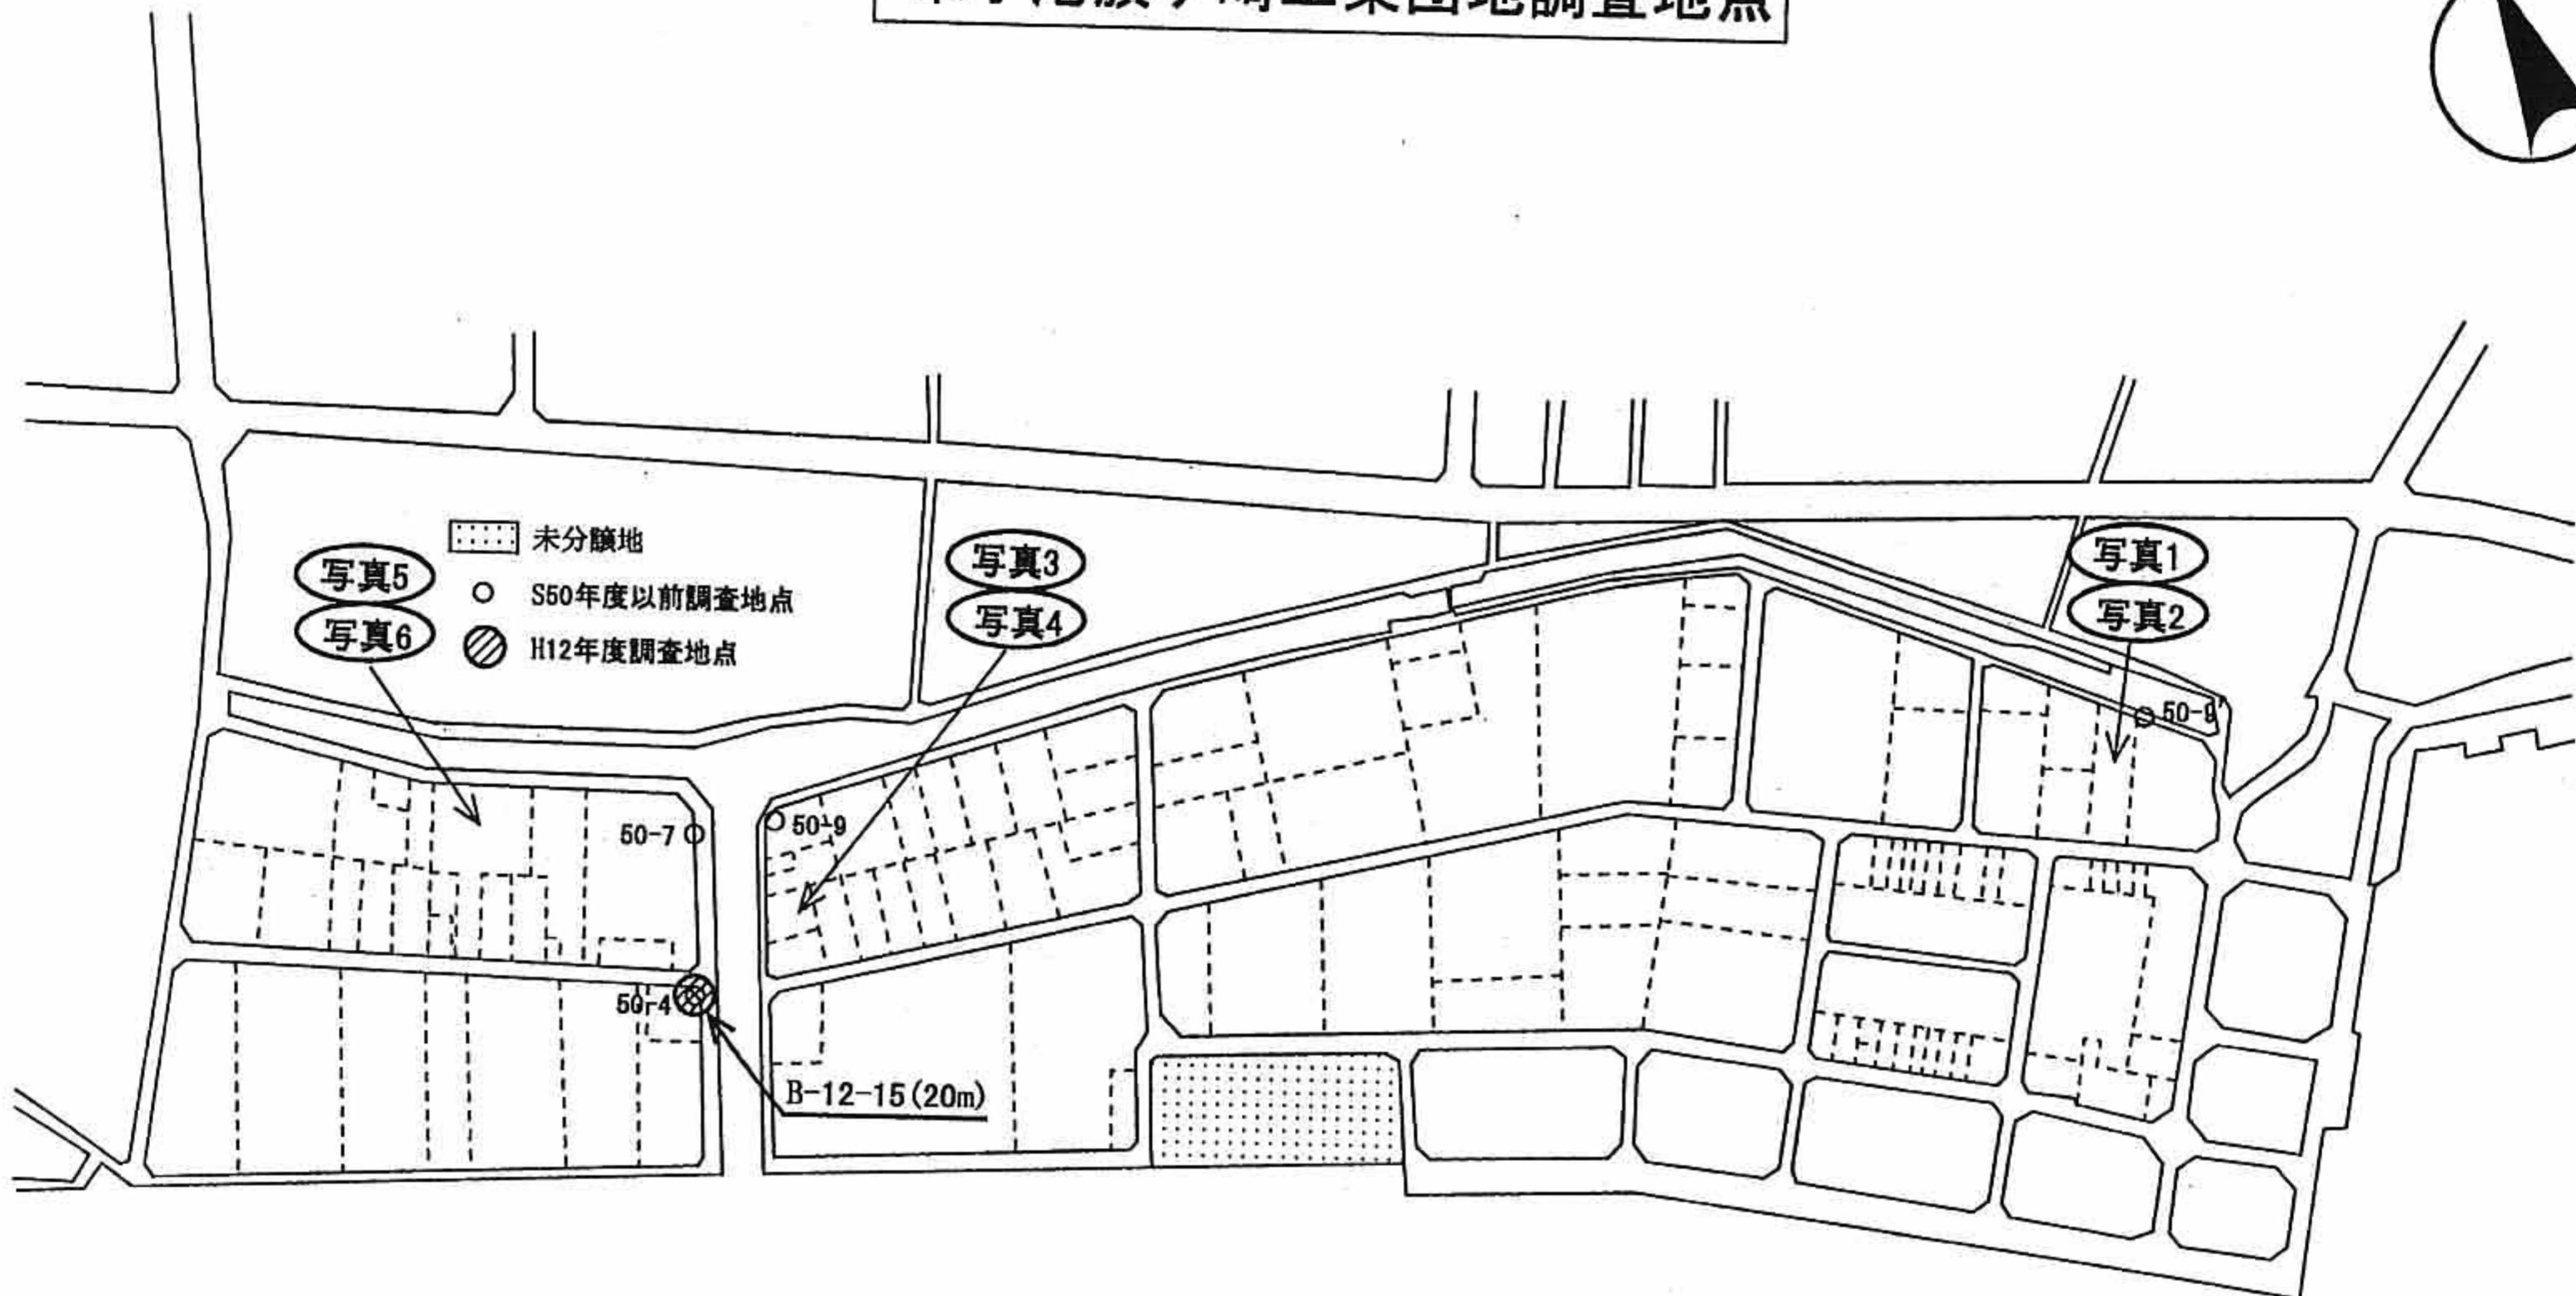
米子港旗ヶ崎地区工業団地被災状況

旗ヶ崎工業団地では液状化による噴砂による被災が生じているが、竹内地区、昭和地区に比べて被災件数は少ない。

噴砂現象については、企業用地全体の約3割程度において噴砂による何らかの被害が発生しており、アスファルト舗装を突き破ったもの、未舗装地の土砂から噴砂したものがあり、建物周辺からの噴砂も見受けられた。また、噴砂とともにクラックや目地等の開き等が生じている。なお、噴砂がアスファルトを突き破れなかった所は、アスファルトを押し上げる浮き上がりや道路等の波打ちが生じている。

また、液状化による地盤の不同沈下（写真1, 2, 3, 5, 6）は全体企業用地の約3割程度で見受けられ、建物の変形（写真4）等の被害が生じている。
