第7章 米子市

平成12年鳥取県西部地震
節杭を用いた建物の調査報告書

株式会社ジオトップ

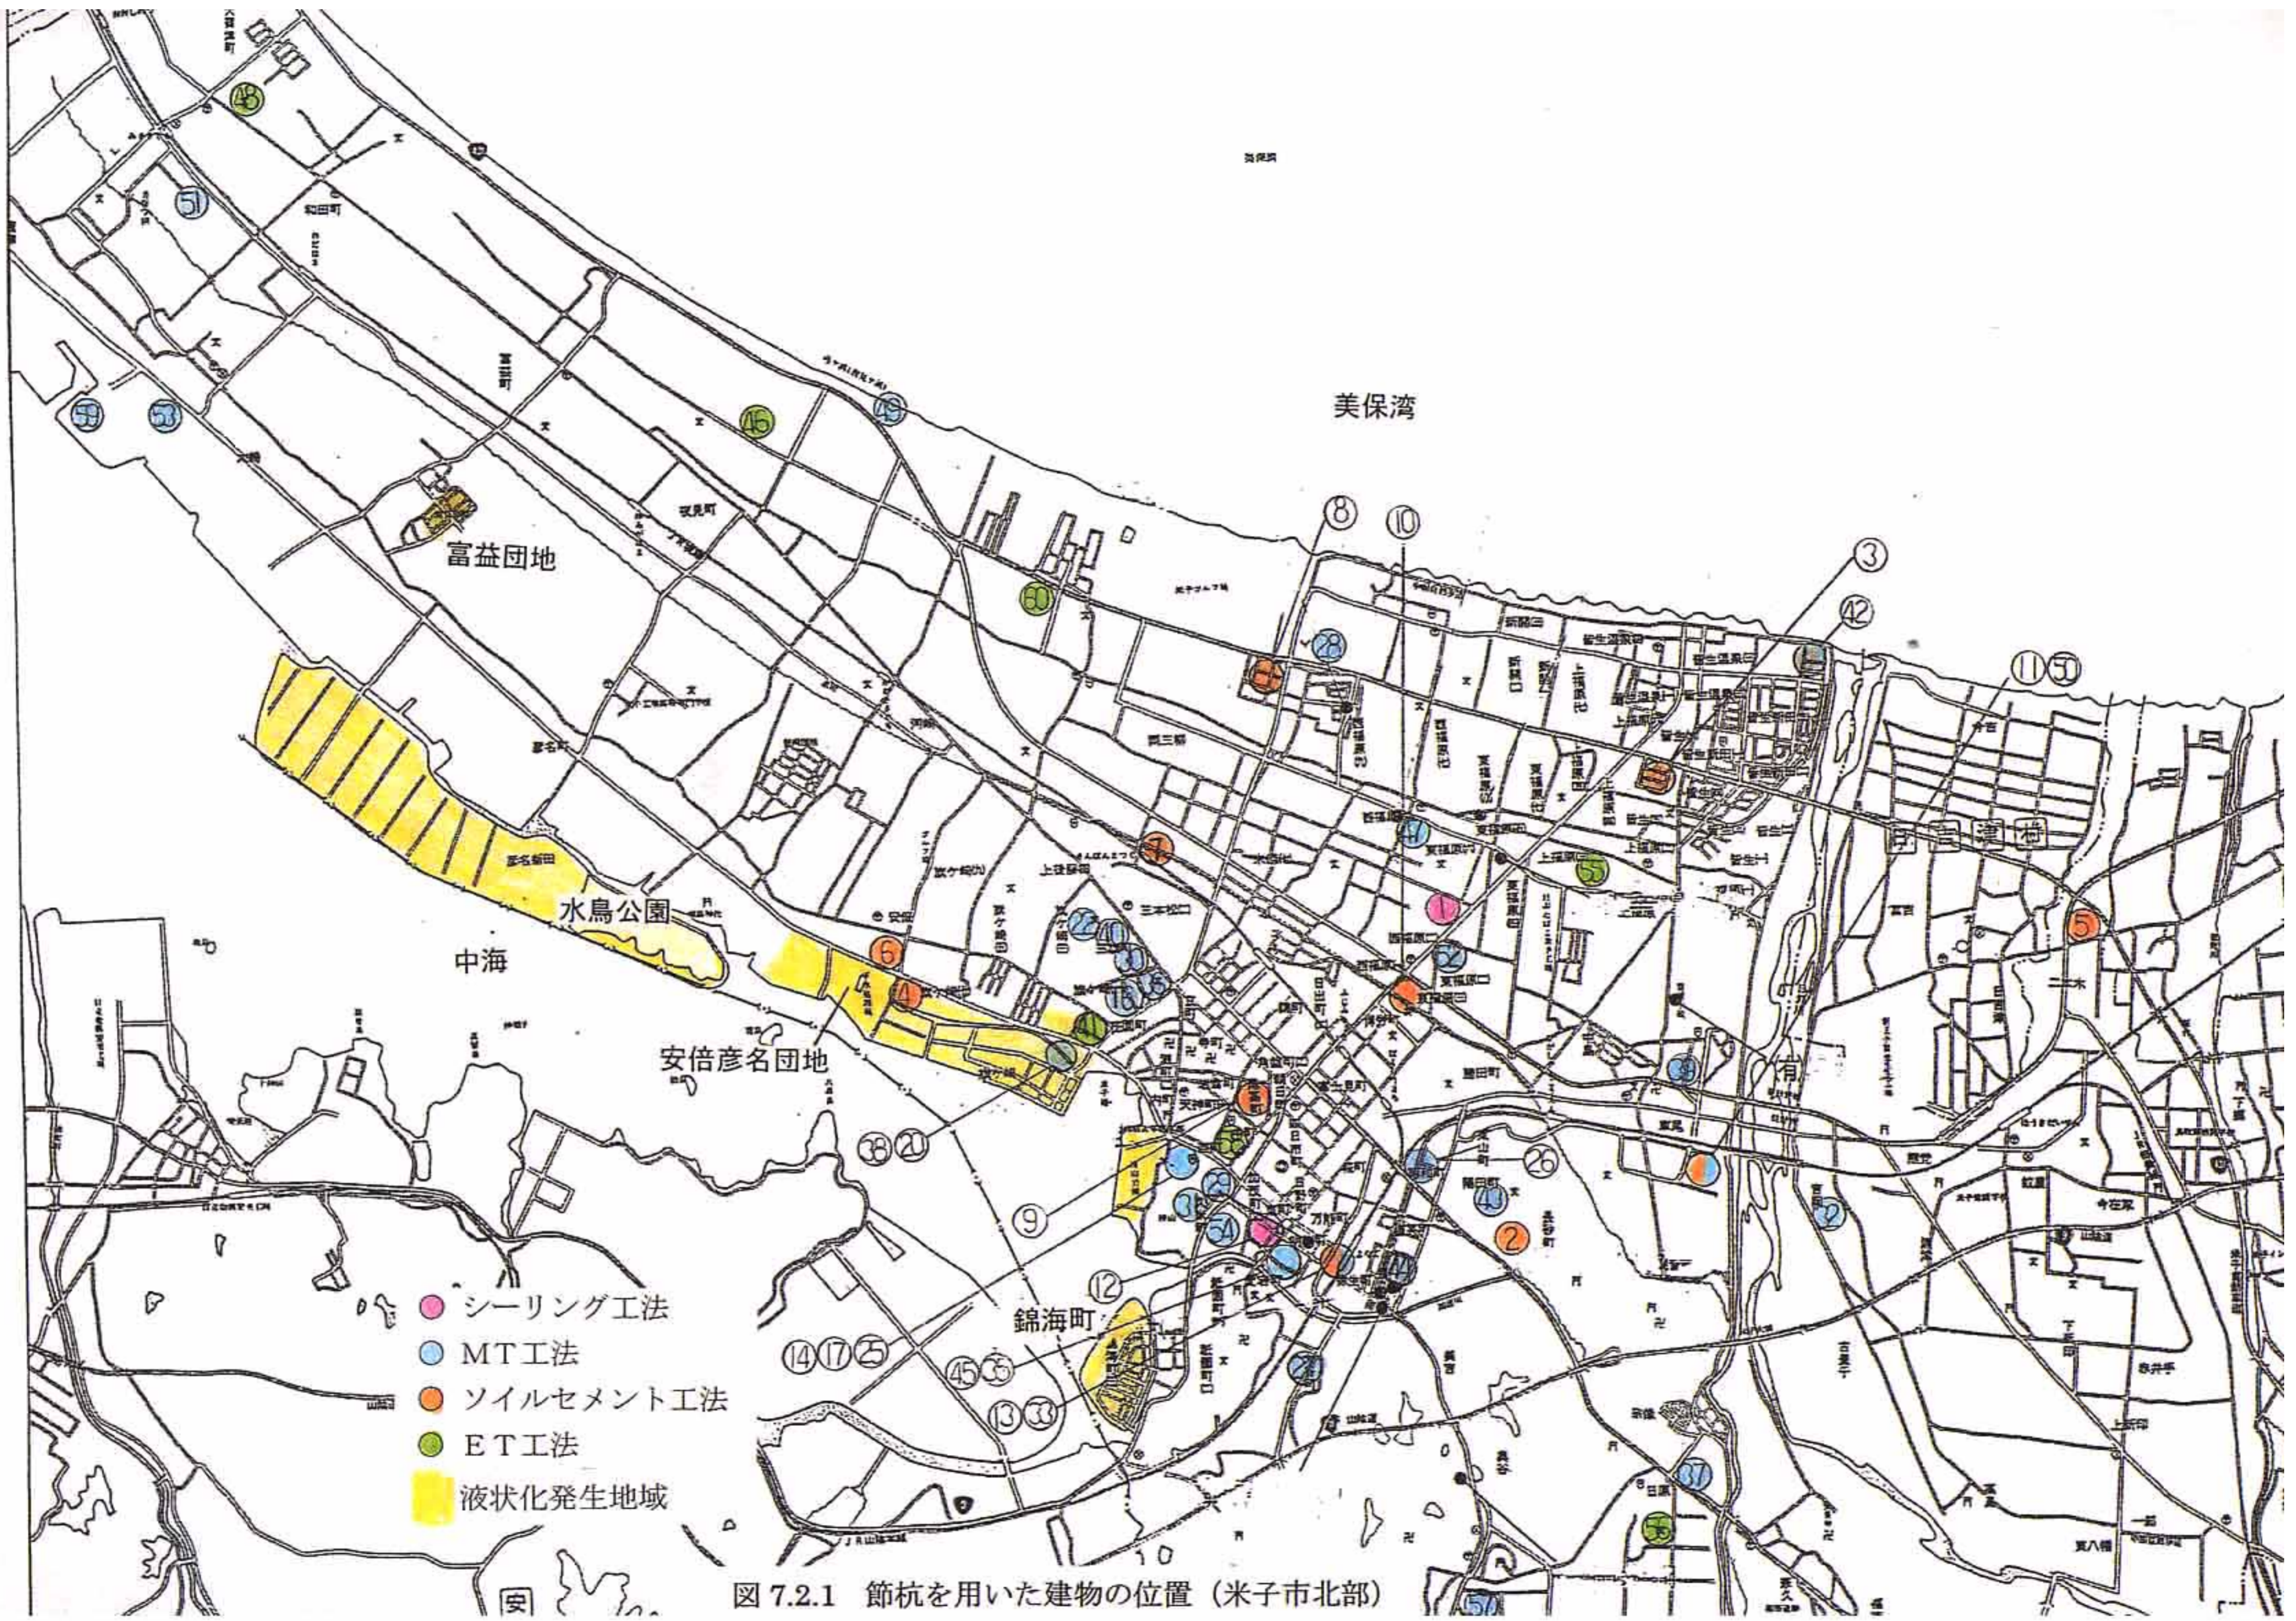
図 7.2.1 節杭を用いた建物の位置 (米子市北部)

米子市内で節杭（HC-TOPパイプ）が用いられた建物は、表 7.2.1 のように 60 件確認できている。この表以外にも、確認できなかった建物や、昭和 56 年以前の三角節杭（RC）を用いた建物が相当数ある。図 7.2.1 は、表 7.2.1 の建物の位置を地図上に示したものである。

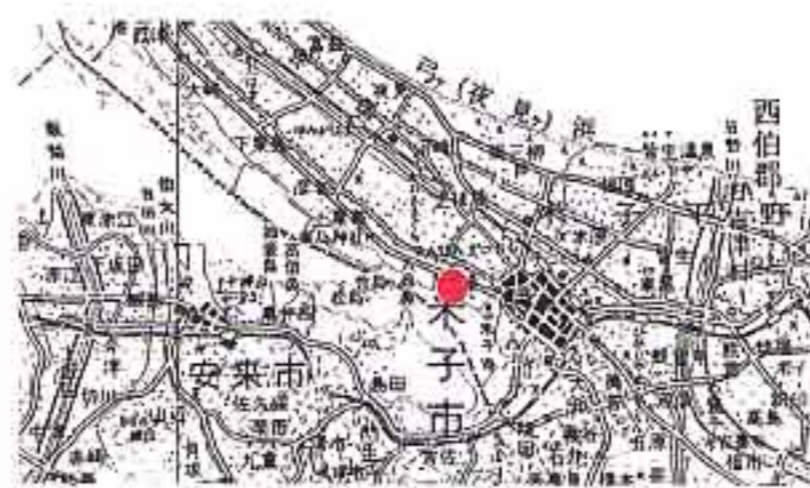
物件番号4 (イチボウプライム)
所在地：米子市旗ヶ崎 (右図)
用途：事務所
杭施工年月：平成元年8月
杭径・杭種：φ500-400B種
杭長・本数：15m(8m+9m)×119本
施工法：ソイルセメント工法
調査日：12月

- ・激しい液状化が発生した安倍彦名団地の隣接地で、護岸の近くに位置している。
- ・建物に不同沈下や傾斜等の異常は見られない。損傷もない。

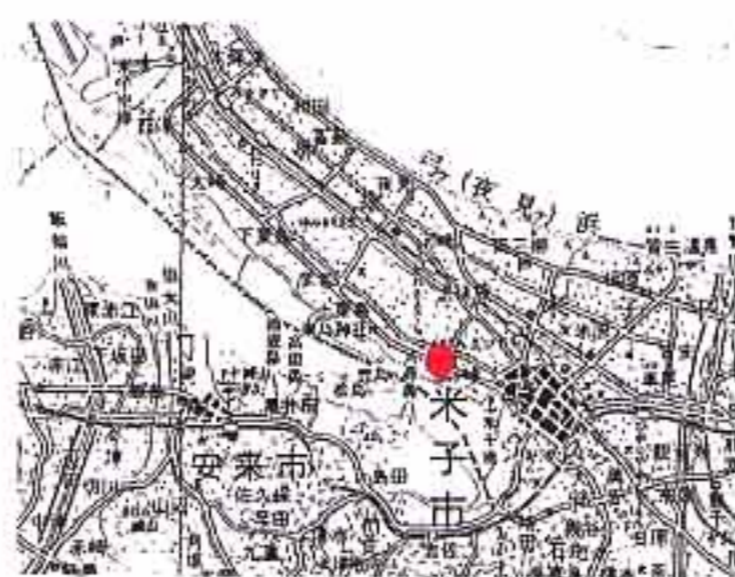
物件番号6 (平成ビル)

- ・建物に不同沈下や傾斜等の異常や、損傷は見られない。
- ・建物と地盤面との段差も、生じていない。
- ・駐車場のアスファルトがわずかに波打っている。安倍彦名団地の隣接地であることから、地震直後には噴砂があったのかも分からない。

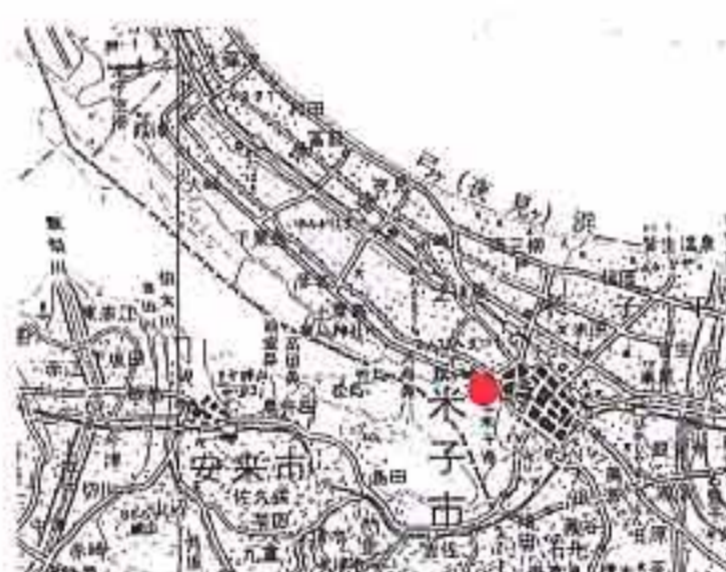
物件番号20 (パーラーDAISHIN)

- ・建物に不同沈下や傾斜等の異常や、損傷は見られない。
- ・玄関の段差を補修した跡が見られ、地震直後には少し段差が生じたかと推測される。
- ・近くの物件番号38の建物（配送センター、事務所）にも、不同沈下や傾斜等の異常や、損傷は見られない。

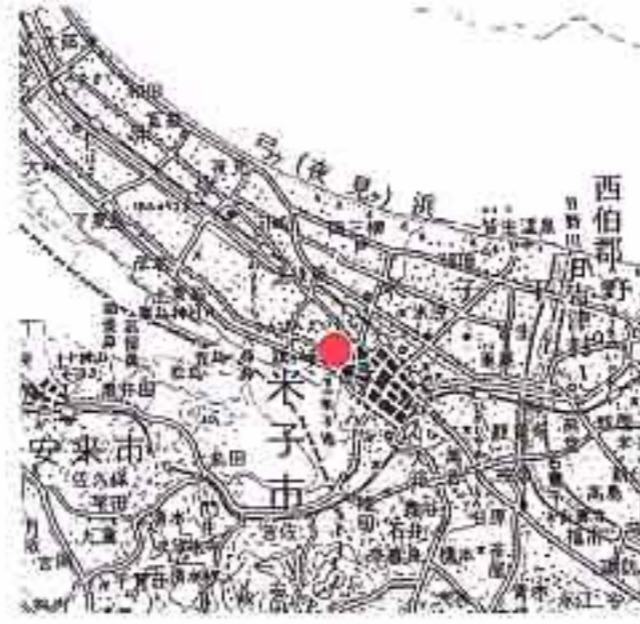
物件番号 41 (米子法務支局)

- ・建物に不同沈下や傾斜等の異常や、損傷は見られない。

- ・建物と土間アスファルトとの間が少し開き、段差も生じている。
- ・横の駐車場にも、地盤が数cm沈下した形跡が見られる。噴砂はなかった模様なので液状化は生じなかったが、地震により砂地盤が少し締まったためと推測される。

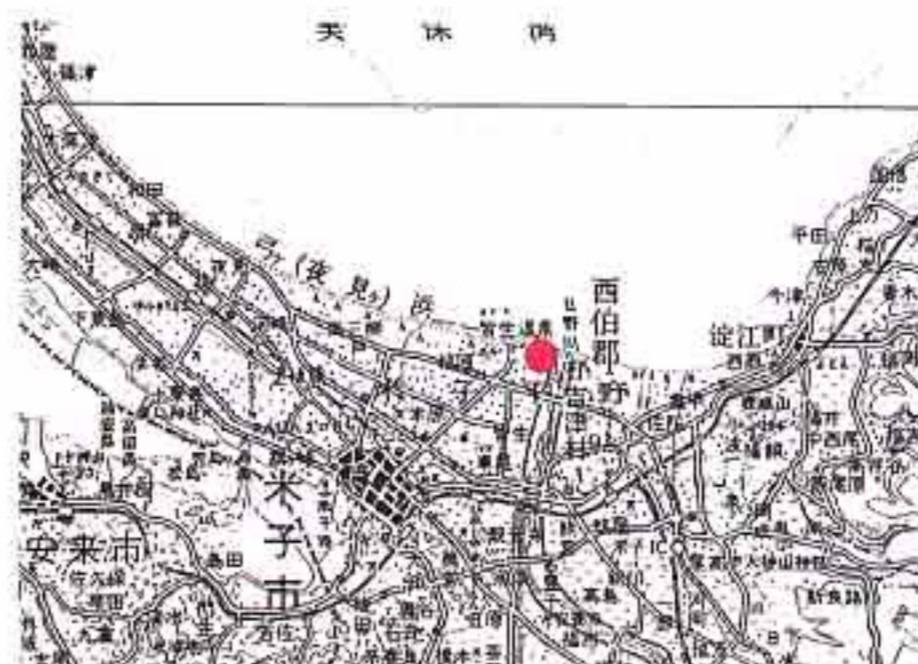
物件番号 42 (皆生温泉 割烹旅館白扇)

- ・建物に不同沈下や傾斜等の異常は見られない。損傷も全く見られない。
- ・周辺に液状化の形跡はない。

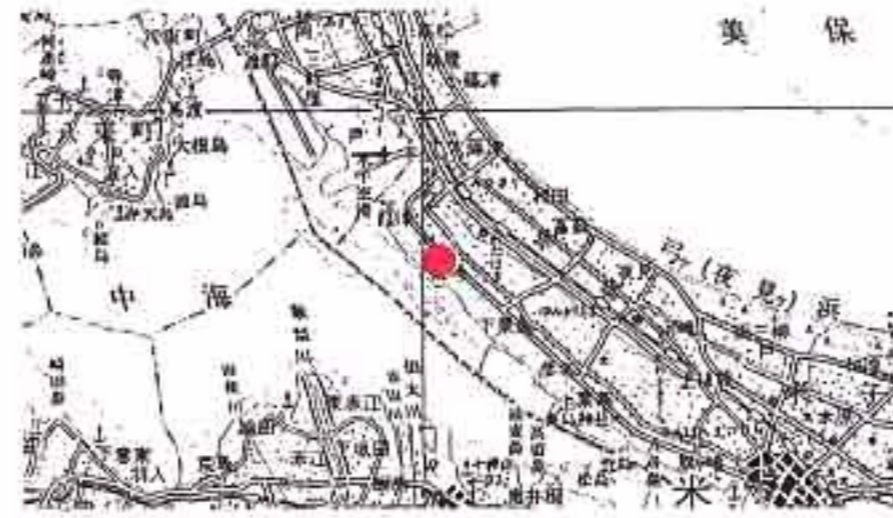
物件番号 53 (弓浜ゆうとぴあ)

- ・建物に不同沈下や傾斜等の異常は見られない。損傷も全く見られない。

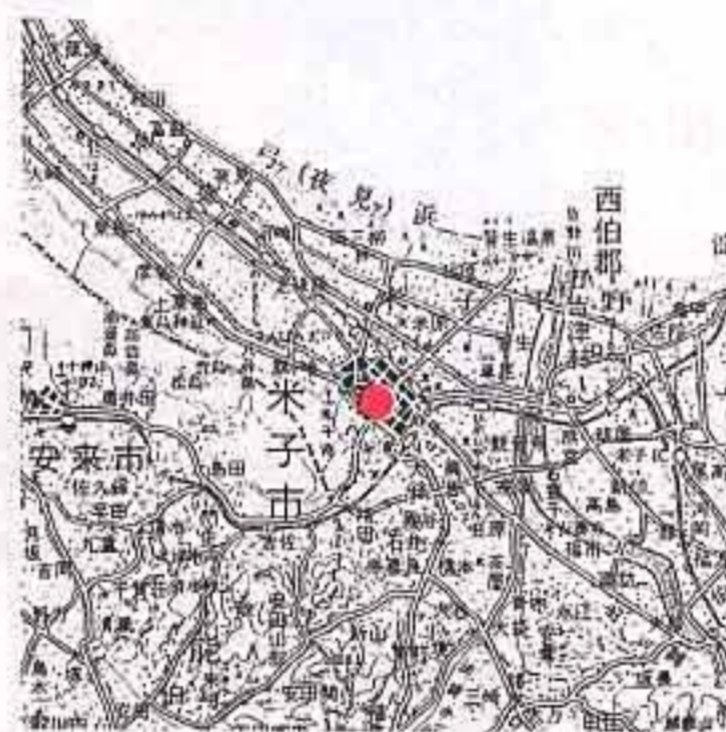
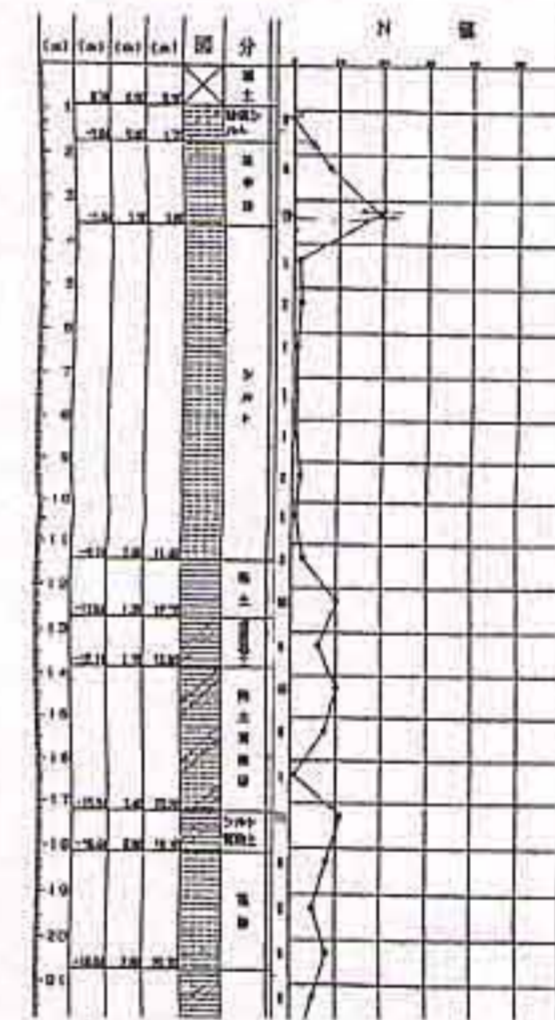
物件番号 58 (鳥取地家裁米子支部)

- ・建物に不同沈下や傾斜等の異常は見られない。損傷も全く見られない。
- ・建物と地盤面との段差も生じていない。

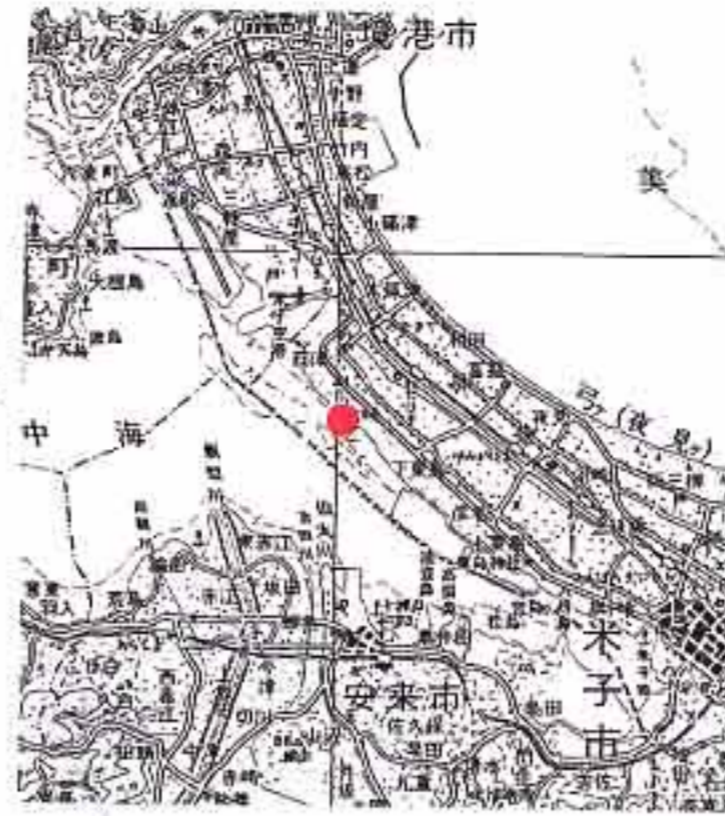
物件番号59 (ウインズ米子)

- ・ 中海に近く、地震直後には、駐車場など建物周辺に噴砂が見られており、この付近も液状化している。
- ・ 建物に不同沈下や傾斜等の異常は見られない。
- ・ 建物の被害はガラスの破損程度で、建物躯体には損傷が全くなかったとのことである。

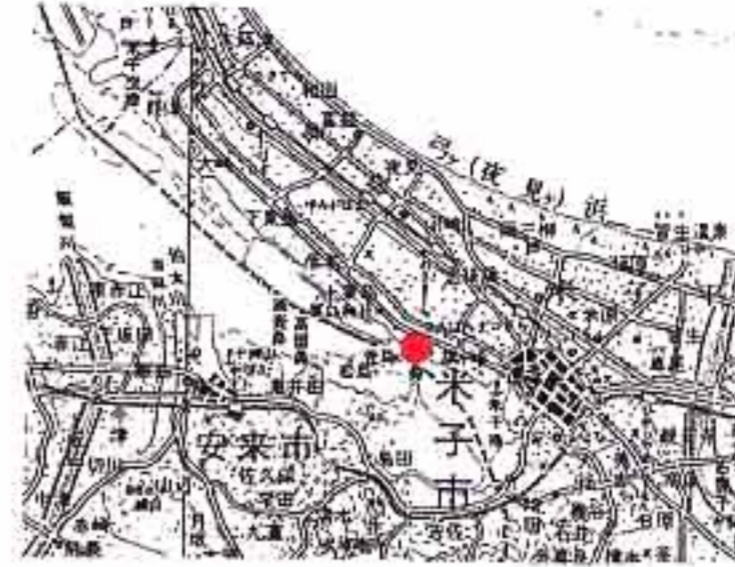
安倍彦名団地の共同住宅

- ・壁式RC造4階建ての共同住宅。
- ・基礎杭は、埋込み工法による長さ約30mのPHC杭。
- ・建物にクラック等の損傷は見られない。
- ・この団地では激しい液状化が発生し、隣の地域では多くの木造住宅が傾いた。
