砂防関係施設点検要領（案）

鳥取県補足版

**【砂防設備編】**

主な部位の変状レベルの評価基準（砂防堰堤・床固工 1/6）

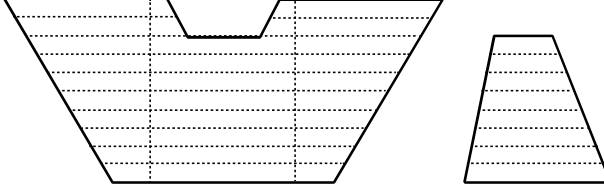
変状レベル		本体(本堤・副堤・床固工・垂直壁)			
		天端摩耗	ひび割れ	洗掘	漏水
a	軽微な損傷	<ul style="list-style-type: none"> <li>○変状なし</li> <li>○軽微な摩耗</li> </ul>

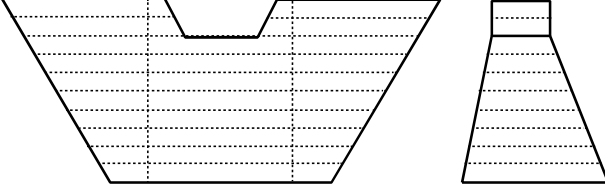
<ul style="list-style-type: none"> <li>○変状なし</li> <li>○軽微なひび割れ</li> </ul>

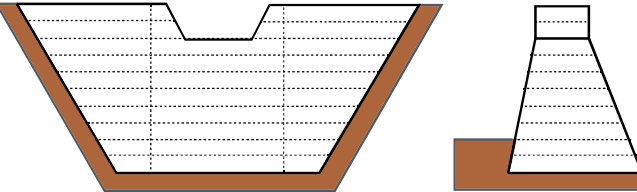
<ul style="list-style-type: none"> <li>○変状なし</li> <li>○軽微な漏水</li> </ul>

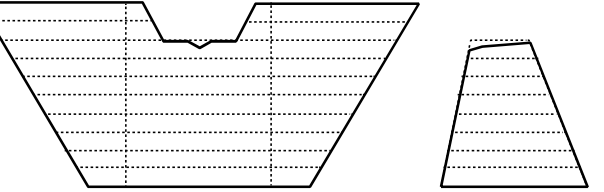
b	損傷あるが、機能・性能低下に至っていない	<ul style="list-style-type: none"> <li>○鉛直方向の摩耗深さが概ね1リフト程度未満</li> </ul>

評価の観点		<ul style="list-style-type: none"> <li>・天端摩耗は堰堤の安定性等への直接的な影響は少ない。</li> <li>・計画堆砂高が低下することより、土砂流送抑制等の機能の低下が生じる。</li> <li>・摩耗が進行すると、流水や流出土砂が摩耗範囲を集中的に流下することとなり、摩耗の進行速度が増加する。</li> <li>・リフト単位での補修が効率的と考えられる。</li> </ul>	<ul style="list-style-type: none"> <li>・本体のひび割れが上下流につながって生じていると想定される場合は、詳細調査を検討する。</li> <li>・未満砂の堰堤でひび割れが生じ、流体力などが作用すると堰堤が損傷し、機能の低下が懸念される。</li> <li>・ひび割れの生じている堰堤では特に堆砂状況を確認する。</li> </ul>	<ul style="list-style-type: none"> <li>・洗掘が堰堤基礎底面まで進行すると、堰堤の支持基礎に影響し、堰堤の性能である安定条件(転倒・滑動・支持力)の低下につながる。</li> <li>・水叩きが無い施設では、性能低下の影響が大きい。</li> <li>・常時流水があるか確認する。</li> <li>・この他に、水叩きの有無、基礎地盤の状況、流量、流況、河床低下等が洗掘の進行に影響すると考えられるので、重点的に点検する。</li> </ul>	<ul style="list-style-type: none"> <li>・堤体からの漏水は、機能の直接的な低下にはつながらない。</li> <li>・地山との境界部や基礎地盤からの湧水・漏水はパイピング、基礎地盤の破壊につながる可能性がある。</li> </ul>
点検留意事項		<ul style="list-style-type: none"> <li>・水通し部(天端及び袖小口)は、張石工、張ブロック工、高強度コンクリート保護工(膠石コンクリート、グラノリシックコンクリート)、ゴム鋼板の堤冠保護工など、本体コンクリートよりも高強度の材料で保護することが一般的であるが、土砂や石礫の流下量の多い溪流では、摩耗により損傷(張石、張ブロック等の流失欠損)が発生しやすいので注意する。</li> <li>・水通し部の損耗(幅、長、深さ)等に着目して写真記録を行う。特に水通し天端上流端まで到達しているような摩耗は、その進行状況を丁寧に観察し記録することが望ましい。</li> <li>・写真撮影に当たっては、摩耗等の進行状況が把握し易いように、できるだけ定位置から撮るように心がける必要がある。</li> </ul>	<ul style="list-style-type: none"> <li>・堆砂の状況を確認する(堤体に作用する流体力の影響を考慮する上で、上流側の堆砂状況の確認は必須事項となる。他の構造材料の砂防堰堤も同様)。特に未満砂の堤体は、土石流や洪水による流体力・衝撃力を直接受けるので、ひび割れの状態によっては、コンクリート打設継ぎ目などを境にして、損傷する危険がある。なお、構造的に問題となるのは斜め方向や水平方向のひび割れである。</li> <li>・ひび割れの位置・方向・規模、部位の変形方向は、ひび割れの原因や、堤体への力の加わり方を推測する重要な手段となるので、適切に記録する。</li> </ul>	<ul style="list-style-type: none"> <li>・本堤基礎前面の溪床の洗掘は、堤体安定に直接影響するため、特に留意する必要がある。</li> </ul>	<ul style="list-style-type: none"> <li>・漏水個所が同じような水平位置に多数分布する場合は、堤体内部の連続した水平ひび割れの存在が疑われる。</li> <li>・漏水量の変化や濁りの有無も健全度の評価において有益な情報となるので注意して記録する。また、漏水が確認された場合、地山の亀裂、段差の有無も確認する。</li> </ul>

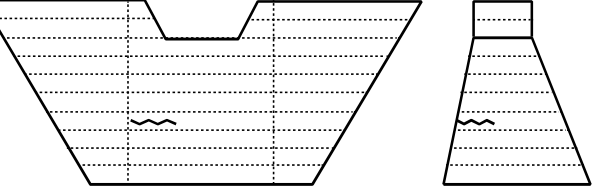
<ul style="list-style-type: none"> <li>○水平方向ひび割れが各ブロック幅の概ね1/2程度未満</li> </ul>

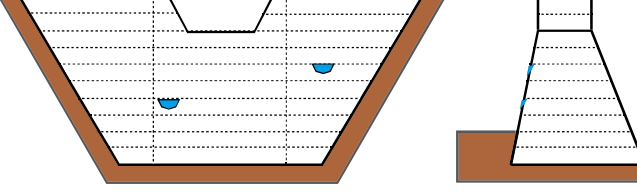
<ul style="list-style-type: none"> <li>○部分的に漏水している</li> </ul>

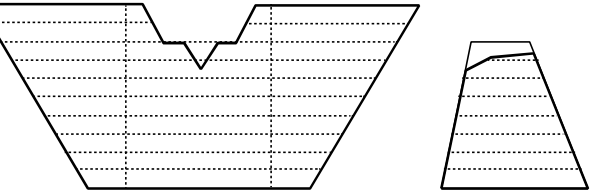
c	機能・性能低下あり	<ul style="list-style-type: none"> <li>○鉛直方向の摩耗深さが概ね1リフト程度以上</li> </ul>

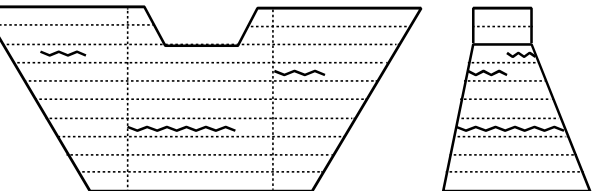
<ul style="list-style-type: none"> <li>○水平方向ひび割れが各ブロック幅の概ね1/2程度以上</li> <li>○ひび割れが上下流に連続して発生</li> </ul>

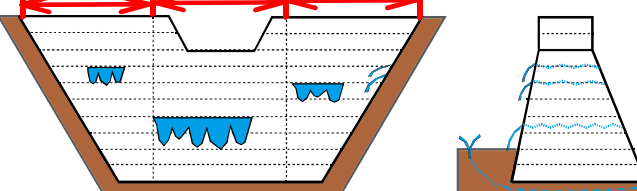
<ul style="list-style-type: none"> <li>○本体の<b>広範囲</b>にわたる漏水</li> <li>○基礎底部からの漏水</li> <li>○兩岸地山と堰堤境界面からの漏水</li> </ul>

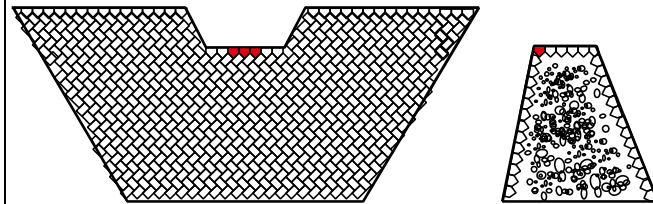
【該当なし】	<p>○天端石の欠損が水平かつ鉛直方向で概ね 2 個未満</p>

<p>※赤着色：欠損箇所</p>	<p>○積石の欠損が部分的に生じている</p>

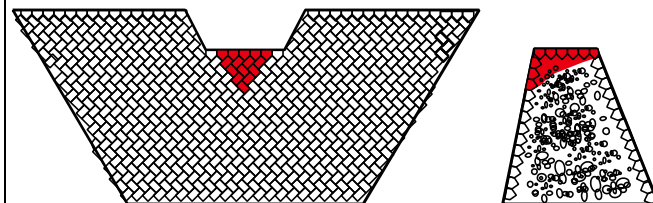
<p>○天端石の欠損が水平かつ鉛直方向で概ね 2 個以上</p>

<p>※赤着色：欠損箇所</p>	<p>○積石の欠損が<b>広範囲</b>で生じている</p>

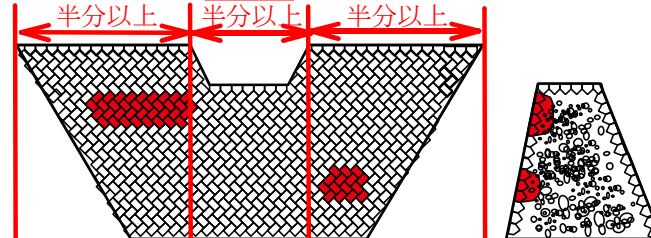
<p>※赤着色：欠損箇所</p>

評価の観点		<ul style="list-style-type: none"> <li>・評価の目安は鋼製砂防構造物設計便覧(鋼製砂防構造物委員会編集 平成 21 年版 財団法人砂防地すべり技術センター)による。</li> <li>・大きな変形や変位は機能低下につながる。</li> <li>・変形等の有無は目視で確認できるが、機能低下につながる変形等かについては詳細点検により把握する。</li> </ul>	<ul style="list-style-type: none"> <li>・評価の目安は鋼製砂防構造物設計便覧(鋼製砂防構造物委員会編集 平成 21 年版 財団法人砂防地すべり技術センター)による。</li> <li>・腐食により余裕しろが無くなった状態は機能低下につながる。</li> <li>・腐食の状態については目視で確認できるが、余裕しろの不足状況については詳細点検により把握する。</li> </ul>	<ul style="list-style-type: none"> <li>・表面石張は内部材を保護する役割を持ち、石張りの欠損は内部コンクリート(貧配合の場合が多い)の損傷につながり、将来的には機能や性能に影響を及ぼす。</li> <li>・天端石の欠損により、流水や流出土砂が欠損部を集中的に流下することとなり、欠損範囲の拡大が進行する。</li> </ul>	<ul style="list-style-type: none"> <li>・表面石張は内部材を保護する役割を持ち、越流部の欠損は内部コンクリート(貧配合の場合が多い)の損傷につながり、将来的には機能や性能に影響を及ぼす。</li> <li>・袖部は越流部に比べ機能等への影響は大きくないと考えられる。</li> </ul>
点検留意事項		<p>【鋼製透過型構造の堰堤】</p> <ul style="list-style-type: none"> <li>・越流部の鋼製部材の変形、破損(座屈、圧壊、せん断等)、腐食、摩耗に留意する。また、常時流水が集中する鋼材脚部や、鋼材を定着している透過部の基礎(脚部コンクリートや水叩きコンクリート)の摩耗等に留意して点検を行う。</li> <li>・非越流部は、不透過型のコンクリート堰堤に準ずる。</li> <li>・透過型砂防堰堤は、平常時に堆積した土砂及び流木は、計画的に除石することを前提としており、上流側の堆砂状況の確認は定期点検のみならず、平常の巡視においても確認する。</li> </ul> <p>【鋼製不透過型構造の堰堤】</p> <ul style="list-style-type: none"> <li>・鋼製不透過型構造の堰堤は、鋼製材料による枠構造、ダブルウォール構造、セル構造(開口部なし)の外殻に、中詰材料として現地発生土や石礫などを充填して堤体を構成しており、鋼製部材の変形、破損(座屈、圧壊、せん断等)、腐食、摩耗、及びそれに伴う、中詰材料の流失、空洞化などに留意する。</li> <li>・鋼製部材の変形等を適切に表現できるように、記録する。</li> <li>・水通し天端は、コンクリート構造堰堤の水通し天端の摩耗に準ずる。</li> </ul>		<ul style="list-style-type: none"> <li>・登録有形文化財に指定されるなど歴史的に重要な施設については、「歴史的砂防施設の保存活用ガイドライン(平成 15 年 5 月国土交通省河川局砂防部保全課・文化庁文化財部建造物課)」に基づいて、点検にあたるものとする。</li> <li>・土砂や石礫の流量の多い溪流では、天端張石合端の間詰めコンクリート分の流出や張石の流失欠損が発生しやすいので注意する。</li> <li>・表面石張など積石の流失欠損により、本体内部に摩耗や損傷が急激に拡大する可能性があるため注意する。</li> </ul>

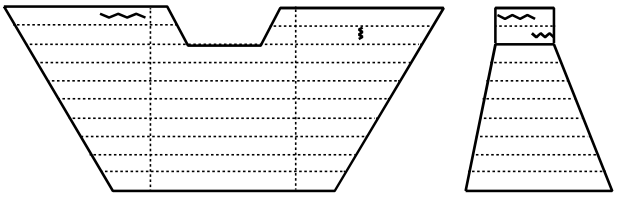
b 損傷あるが、機能・性能低下に至っていない	<p>○水平方向のひび割れが各ブロック幅の概ね 1/2 程度未満 ○鉛直方向ひび割れが打設リフト内におさまっている</p>

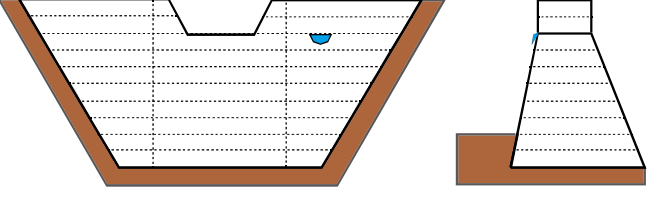
<p>○部分的に漏水している</p>

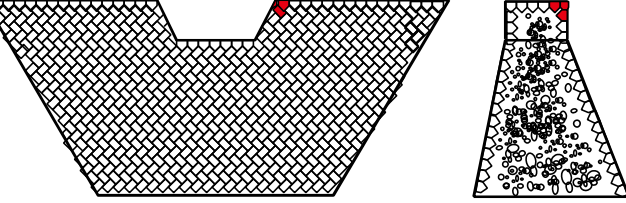
<p>○積石の欠損が部分的に生じている</p>

<p>※赤着色：欠損箇所</p>	<p>○摩耗が水叩きの基礎面に達していない</p>

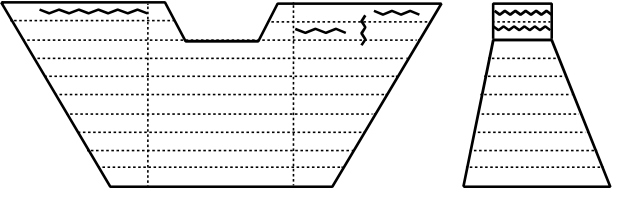
c 機能・性能低下あり	<p>○水平方向のひび割れが各ブロック幅の概ね 1/2 程度以上 ○鉛直方向ひび割れが打設リフトを超えて発達している</p>

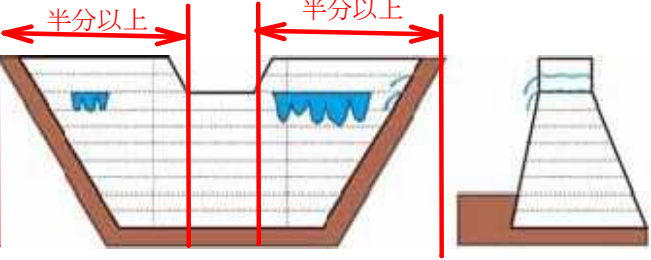
<p>○袖の広範囲にわたる漏水 ○両岸地山と袖境界面からの漏水</p>

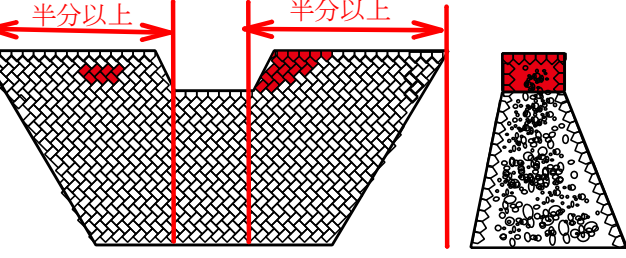
<p>○積石の欠損が広範囲で生じている</p>

<p>※赤着色：欠損箇所</p>	<p>○摩耗が水叩きの基礎面に達している</p>

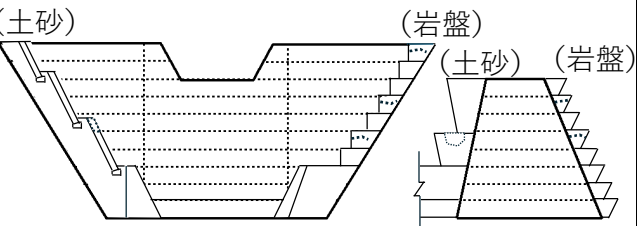
—	—	—
b	損傷あるが、機能・性能低下に至っていない	<p>○水平方向のひび割れが各ブロック幅の概ね1/2程度未満 ○積石の欠損が部分的に生じている</p>

—	—	—
評価の観点		<p>・本体のひび割れに準じる。 ・ブロックや積石の広範囲の欠損は、間詰め擁壁の一体性を損ない、土圧への耐力が低下する。</p>	—	—	—
点検留意事項		<p>・間詰めコンクリートの破損等に注意する。 ・ブロック積みや積石の欠損に注意する。</p>	—	—	—

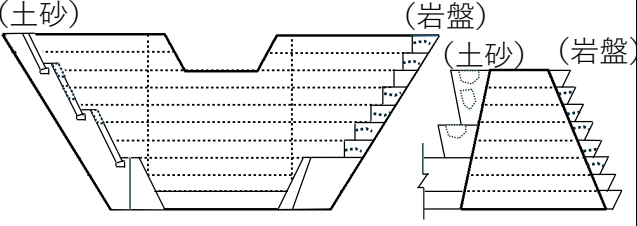
—	—	—
c	機能・性能低下あり	<p>○水平方向のひび割れが各ブロック幅の概ね1/2程度以上 ○積石の欠損が広範囲で生じている</p>

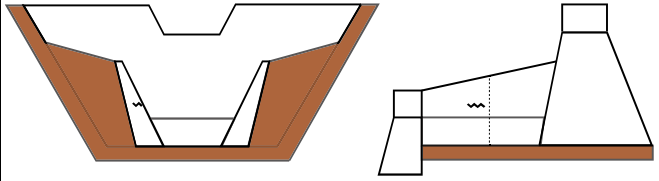
b 損傷あるが、機能・性能低下に至っていない	<p>○水平方向のひび割れが各ブロック幅の概ね 1/2 程度未満 ○裏込め材の吸出しは確認されない</p>

評価の観点	<p>・水平方向のひび割れや裏込め材の流失は、側壁の一体性を損ない、土圧への耐力が低下し、将来的には側壁の転倒につながる。</p>	<p>・洗掘が堰堤基礎底面まで進行すると、支持基盤に影響し、安定条件(転倒・滑動・支持力)の低下につながる。</p>	<p>・積石の<b>広範囲</b>の欠損は、側壁の一体性を損ない、土圧への耐力が低下する。</p>	<p>・安全設備の損傷等が進行すると、関係者以外の侵入・転落による事故等の安全管理上に支障をきたす。 ・点検用設備の損傷・変形、腐食・劣化が進行すると、点検の実施に支障が生じる。</p>
点検留意事項	<p>・洗掘等や背後地盤等の影響で護岸にせん断クラックや変形が生じていないかどうかのチェックを行う。</p>	<p>・基礎部の洗掘に注意する。</p>	<p>・ブロックや積石の欠損に注意する。</p>	<p>・破損等に注意する。</p>

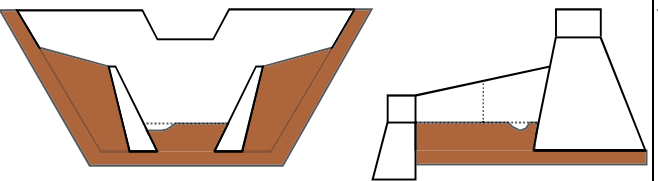
<p>○洗掘が側壁護岸の基礎面に達していない</p>

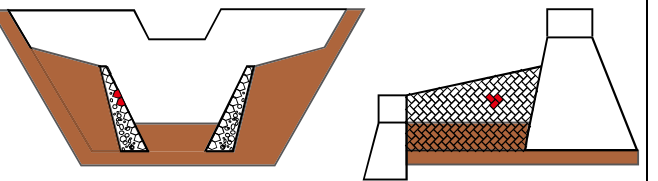
<p>○積石の欠損が部分的に生じている ○はらみだしが生じている</p>

<p>※赤着色：欠損箇所</p>	<p>【該当なし】</p>
c 機能・性能低下あり	<p>○水平方向のひび割れが各ブロック幅の概ね 1/2 程度以上 ○裏込め材の吸出しが確認される</p>

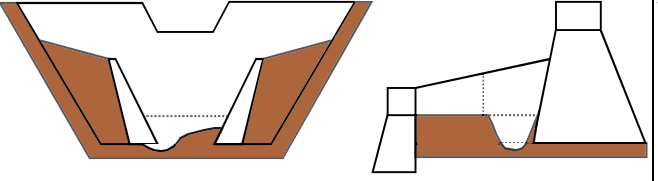
<p>○洗掘が側壁護岸の基礎面に達している</p>

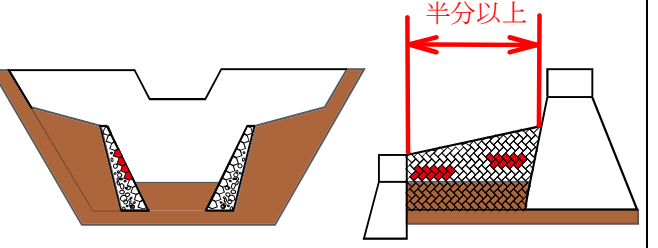
<p>○積石の欠損が<b>広範囲</b>で生じている ○はらみだしによる欠損が生じている</p>

<p>※赤着色：欠損箇所</p>	<p>○損傷・変形、腐食・劣化によって使用できない、または、機能していない</p>

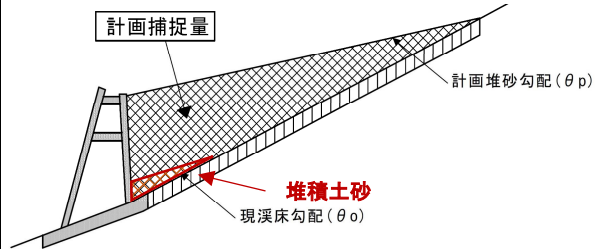
変状レベル		その他（堆砂敷）			
		堆砂状況	—	—	—
a	軽微な損傷	<p>○計画捕捉量に堆砂があるが、異常堆積ではない。（0～30%）</p>

—	—	—
評価の観点	・堆砂が進行すると、土石流発生時に下流へ土砂が流出する可能性がある。	—	—	—	
点検留意事項	・透過型、不透過型の堰堤形式により、除石管理基準高が異なる。	—	—	—

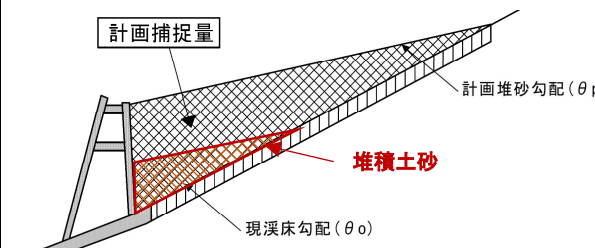
—	—	—
b	損傷があるが、機能・性能低下に至っていない	—	—	—	—
c	機能・性能低下あり	<p>○計画捕捉量に3割以上堆砂している。（30%～）</p>

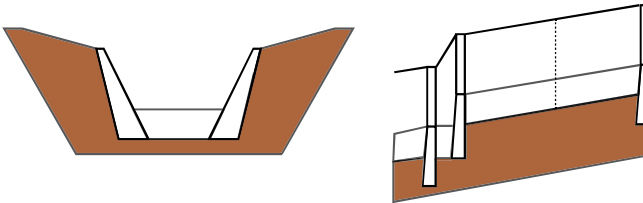
変状レベル		溪流保全工			
		摩耗(底盤工)	ひび割れ(護岸・コンクリート)	ひび割れ(護岸・ブロック積、石積)	洗掘(護岸)
a	軽微な損傷	<ul style="list-style-type: none"> <li>○変状なし</li> <li>○軽微な摩耗</li> </ul>

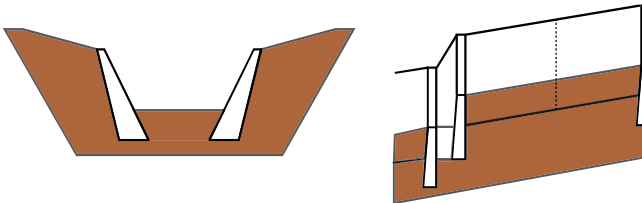
<ul style="list-style-type: none"> <li>○変状なし</li> <li>○軽微なひび割れ</li> </ul>

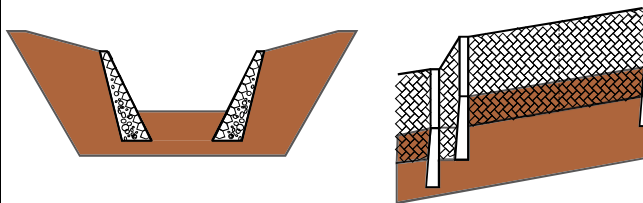
<ul style="list-style-type: none"> <li>○変状なし</li> <li>○軽微なひび割れ</li> </ul>

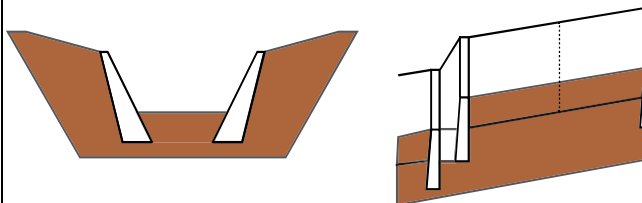
<ul style="list-style-type: none"> <li>○変状なし</li> <li>○軽微な洗掘</li> </ul>

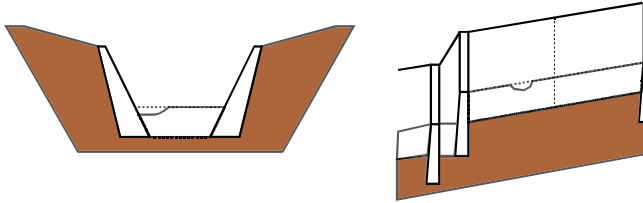
b	損傷あるが、機能・性能低下に至っていない	<ul style="list-style-type: none"> <li>○摩耗が護岸の基礎面に達していない</li> </ul>

評価の観点		<ul style="list-style-type: none"> <li>・摩耗が基礎底面まで進行すると、護岸の支持基盤に影響し、安定条件の低下につながる。</li> </ul>	<ul style="list-style-type: none"> <li>・水平方向のひび割れや裏込め材の流失は、護岸の一体性を損ない、土圧への耐力が低下し、将来的には護岸の転倒につながる。</li> </ul>	<ul style="list-style-type: none"> <li>・ひび割れや裏込め材の流失は、護岸の一体性を損ない、土圧への耐力が低下し、将来的には護岸の転倒につながる。</li> </ul>	<ul style="list-style-type: none"> <li>・洗掘が基礎底面まで進行すると、護岸の支持基盤に影響し、安定条件の低下につながる。</li> </ul>
点検留意事項		<ul style="list-style-type: none"> <li>・護岸工の基礎面にまで摩耗が及んでいないか着目する。</li> </ul>	<ul style="list-style-type: none"> <li>・洗掘等や背後地盤等の影響で護岸にせん断クラックや変形が生じていないか確認する。</li> </ul>		<ul style="list-style-type: none"> <li>・基礎部の洗掘に着目する。</li> <li>・洗掘と合わせて、背後地盤等の変動の影響や、背後土砂の吸い出しなどで、施設の損傷や変形が生じていないか確認する。</li> </ul>

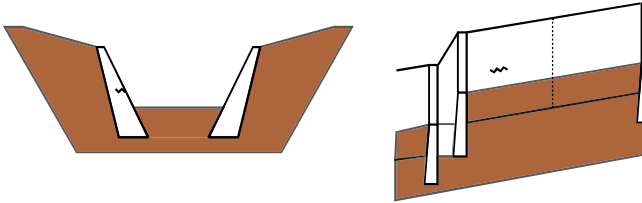
<ul style="list-style-type: none"> <li>○水平方向のひび割れが各ブロック幅の概ね 1/2 程度未満</li> <li>○裏込め材の吸出しは確認されない</li> </ul>

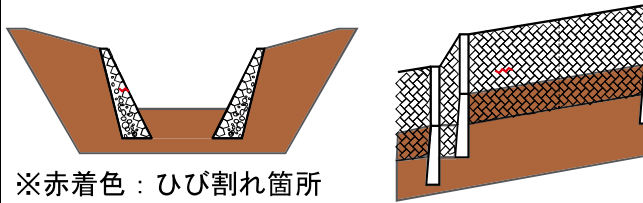
<ul style="list-style-type: none"> <li>○ひび割れが局所的にみられる程度である</li> <li>○裏込め材の吸出しは確認されない</li> </ul>

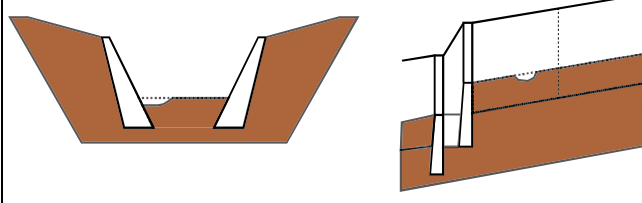
<p>※赤着色：ひび割れ箇所</p>	<ul style="list-style-type: none"> <li>○洗掘が護岸の基礎面に達していない</li> </ul>

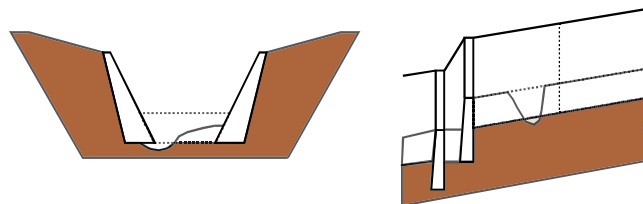
c	機能・性能低下あり	<ul style="list-style-type: none"> <li>○摩耗が護岸の基礎面に達している</li> </ul>

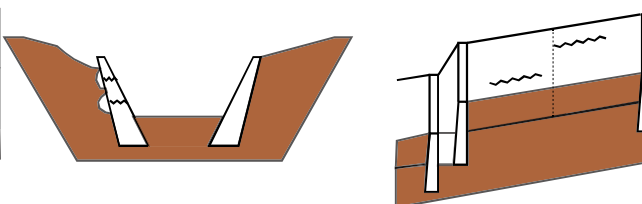
<ul style="list-style-type: none"> <li>○水平方向のひび割れが各ブロック幅の概ね 1/2 程度以上</li> <li>○裏込め材の吸出しが確認される</li> </ul>

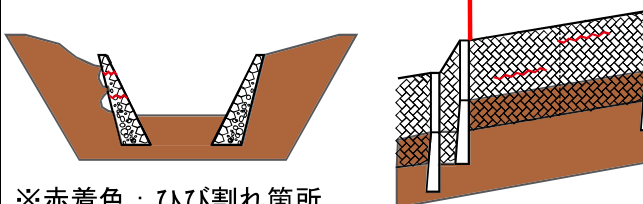
<ul style="list-style-type: none"> <li>○ひび割れが<b>広範囲</b>に生じている</li> <li>○裏込め材の吸出しが確認される</li> </ul>

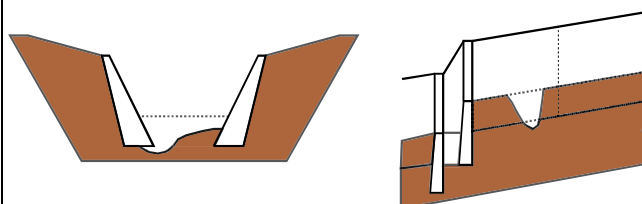
<p>※赤着色：ひび割れ箇所</p>	<ul style="list-style-type: none"> <li>○洗掘が護岸の基礎面に達している</li> </ul>

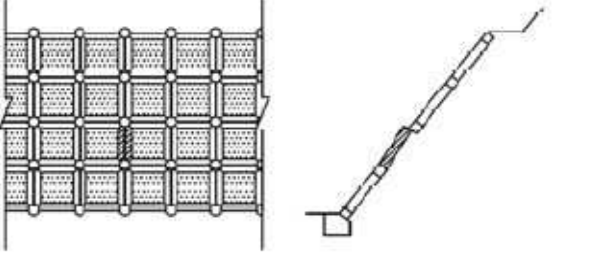
b	損傷あるが、機能・性能低下に至っていない	○変状なし部分的に枠の破損や変形（ひび割れ・はらみ出し、浮き・沈下等）が認められる

評価の観点		<ul style="list-style-type: none"> <li>破損や変形が進行した場合、安定性が低下し、性能低下につながる</li> <li>はらみ出しがある場合、湧水等により地山が脆弱化し過度の土圧が作用していることが懸念される</li> <li>湧水は吸出しによる枠下の陥没につながる</li> </ul>	<ul style="list-style-type: none"> <li>中詰め材の流出は、法面の崩壊を抑制する機能を低下させる</li> <li>湧水が顕著な箇所では、中詰め材とともに地山土砂が流出し、枠下の陥没及び枠材の脱落等が懸念される。</li> </ul>	<ul style="list-style-type: none"> <li>ひび割れの進行は、梁の性能低下につながる</li> <li>現場打ちの場合、微細なヘアクラックは部分的にみられることがあるが性能に影響はない。しかし、開口亀裂は梁の性能低下につながる</li> </ul>	<ul style="list-style-type: none"> <li>中詰め材の流出は、法面の崩壊を抑制する機能を低下させる</li> <li>顕著な湧水は、中詰め材の流出を助長し、ひび割れ部においては梁の劣化を進行させる。</li> </ul>

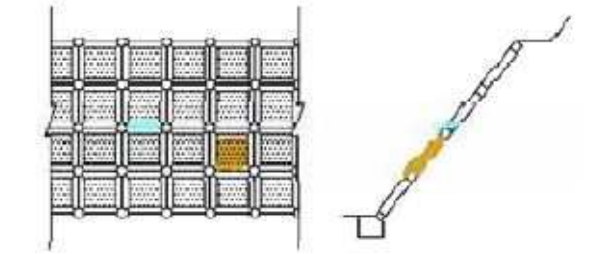
○しみ出し程度の湧水、枠内中詰め材（土砂）の若干の流出が局所的に認められる

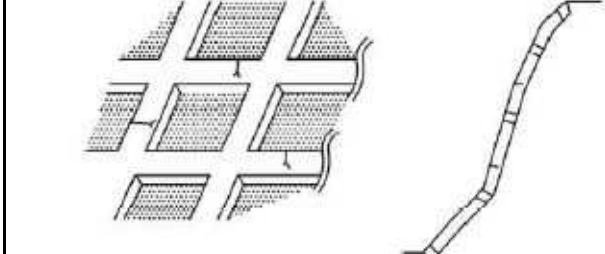
○変状なし部分的に枠の破損や変形（ひび割れ・はらみ出し、浮き・沈下等）が認められる

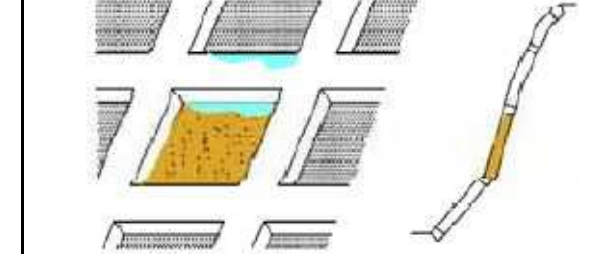
○しみ出し程度の湧水、枠内中詰め材（土砂）の若干の流出が局所的に認められる

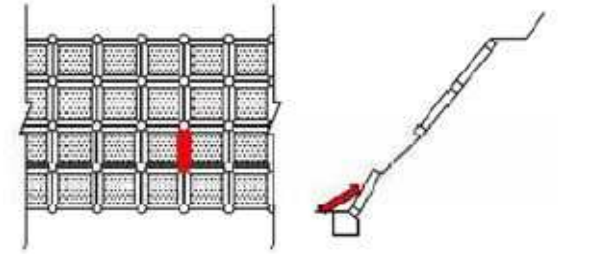
c	機能・性能低下あり	○ <b>広範囲</b> に枠の破損や変形（はらみ出し・ずれ・浮き・沈下等）が認められる ○枠材の脱落が複数個所で認められる

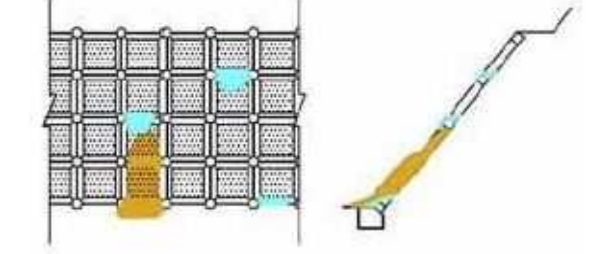
○顕著な湧水、枠内中詰め材（土砂）の多量の流出がいたるところで認められる

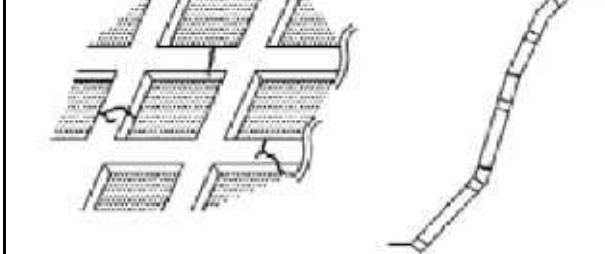
○ <b>広範囲</b> に枠の破損や変形（ひび割れ・はらみ出し、浮き・沈下等）が認められる ○ひび割れが梁を貫通している

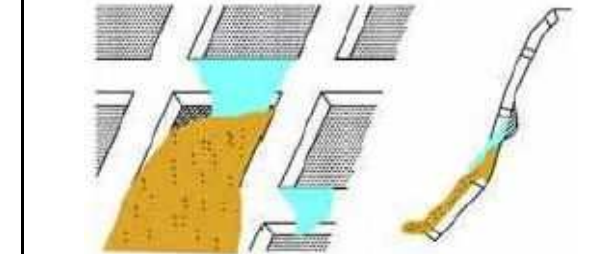
○顕著な湧水、枠内中詰め材（土砂）の多量の流出がいたるところで認められる

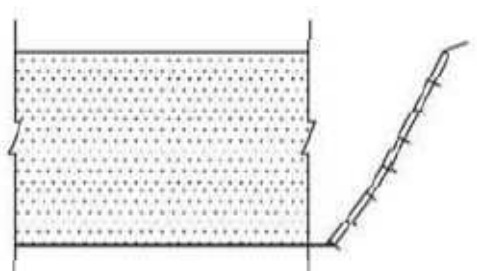
変状レベル		吹付工		
		ひび割れ・剥離	はらみ出し・隙間・空洞・沈下・陥没(ずり落ち)	湧水
a	軽微な損傷	<ul style="list-style-type: none"> <li>○変状なし</li> <li>○軽微なひび割れ</li> </ul>

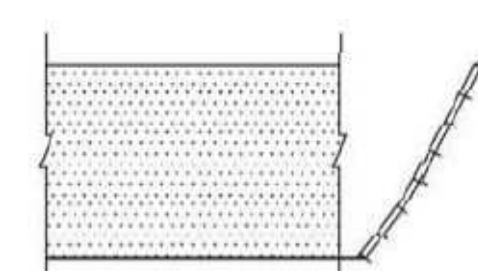
<ul style="list-style-type: none"> <li>○常時の湧水や降雨時の滞水等の痕跡が認められない</li> </ul>

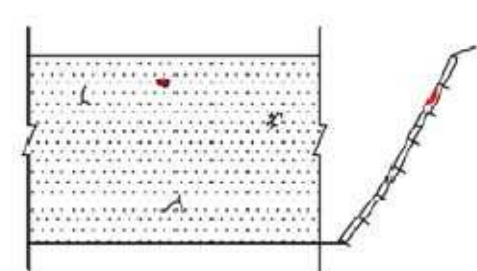
b	損傷あるが、機能・性能低下に至っていない	<ul style="list-style-type: none"> <li>○表面の部分的な剥離(薄い剥離)</li> <li>○あまりに開口していないひび割れが数箇所ランダムにある</li> </ul>

評価の観点		<ul style="list-style-type: none"> <li>・開口したひび割れや剥離が進み、穴があいている場合、機能が著しく低下している</li> <li>・開口部からの雨水の流入等により、風化侵食が進行し、地山を脆弱化させる</li> <li>・ひび割れ、剥離が顕著な箇所は、打音調査による確認を検討する</li> </ul>	<ul style="list-style-type: none"> <li>・沈下・陥没によるずれ落ちは、吹付背面の空洞化が顕著である場合が多く、のり面の崩壊を抑制する機能が著しく低下している</li> <li>・はらみ出しの箇所では、岩盤の部分的な土砂化による土圧の作用が懸念される</li> <li>・はらみ出しや沈下が顕著な箇所は、打音調査による確認を検討する</li> </ul>	<ul style="list-style-type: none"> <li>・漏水箇所ではコンクリートや内部の鋼材の劣化が促進し、性能が低下する</li> <li>・漏水が顕著な場合、吹付け背面の流水による空洞化が懸念され、空洞化が進行すると、陥没やずれ落ちが発生する</li> <li>・漏水が顕著な箇所は、打音調査による確認を検討する</li> </ul>

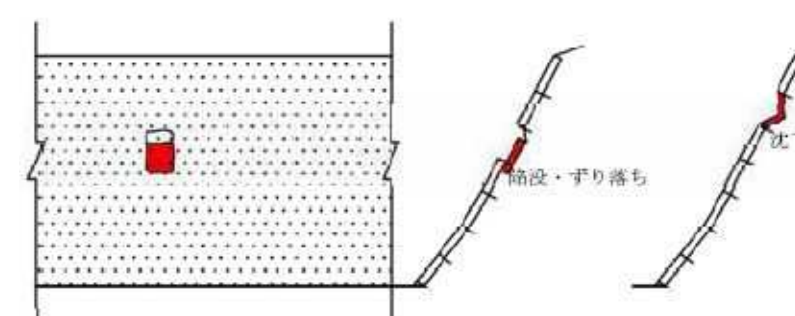
<ul style="list-style-type: none"> <li>○はらみ出し・隙間・空洞・沈下・陥没(ずり落ち)が局所的にある</li> </ul>

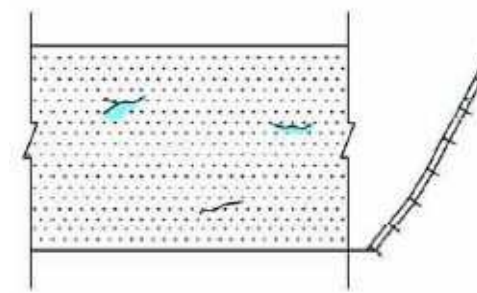
<ul style="list-style-type: none"> <li>○常時の湧水や降雨時の滞水等の痕跡が認められる</li> </ul>

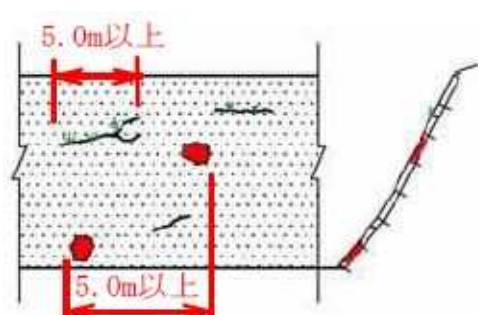
c	機能・性能低下あり	<ul style="list-style-type: none"> <li>○大きくて厚い剥離がいたるところにある</li> <li>○広範囲に連続して、開口したひび割れが発生している(ひび割れ箇所から植生が生えている)</li> </ul>

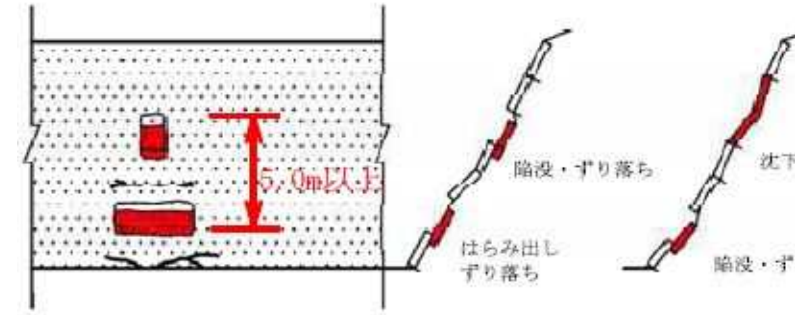
<ul style="list-style-type: none"> <li>○はらみ出し・隙間・空洞・沈下・陥没(ずり落ち)がいたるところにある</li> </ul>

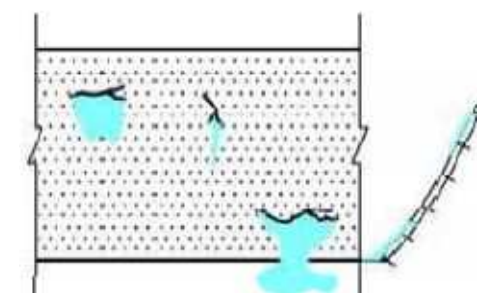
<ul style="list-style-type: none"> <li>○常時の湧水や降雨時の滞水等の痕跡がほとんどの延長で認められる</li> </ul>

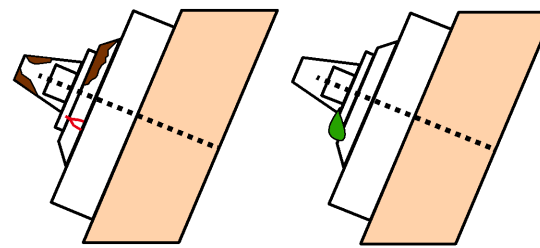
○一部に腐食・劣化、損傷・変形が生じている ○アンカー頭部からの防錆油の漏出が認められる

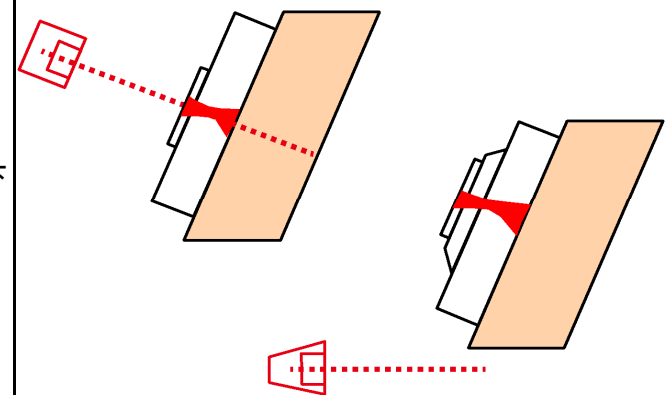
c	機能・性能低下あり	○アンカーの飛び出し、引き抜けが生じている

点検留意事項	<ul style="list-style-type: none"> <li>アンカー工の大半は地中構造物であり、目視点検が困難であるため、目視点検によって可視部分の変状の有無を調査するとともに、周辺の斜面や構造物の変状の有無を確認する。</li> <li>外観確認だけでなく打音調査を参考とすることも有効である。</li> </ul>				
評価の観点	<ul style="list-style-type: none"> <li>アンカーの飛び出し、引き抜けが生じていないか確認する。</li> <li>頭部コンクリートに劣化、損傷・変形、浮き上がり、脱落が生じていないか確認する。</li> <li>頭部キャップ・支圧板に腐食・劣化、損傷・変形、浮き上がり、ゆるみが生じていないか確認する。</li> <li>防錆油の漏出が生じていないか確認する。</li> <li>アンカーが急激に飛び出すと、第三者へ衝突するなどの被害が生じる恐れがある。</li> <li>アンカーの飛び出し、引き抜けが生じると、地すべりが再移動する恐れがある。</li> <li>頭部コンクリートの浮き上がり、脱落、劣化、損傷・変形が進行すると、防食機能が低下して、鋼材の腐食が促進される恐れがある。</li> <li>頭部キャップ・支圧板の浮き上がり、脱落、劣化、損傷・変形が進行すると、防食機能が低下して、鋼材の腐食が促進される恐れがある。</li> <li>防錆油の漏出が進行すると防食機能が低下して、鋼材の腐食が促進される恐れがある。</li> <li>受圧構造物の腐食・劣化、損傷・変形が進行すると、アンカーの緊張力を地盤に伝達できなくなる恐れがある。</li> </ul>

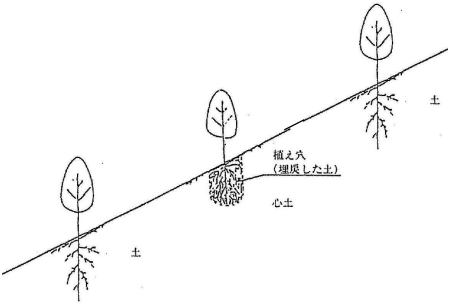
変状レベル		法面工 植生工	舗装工 アスファルト舗装	舗装工 コンクリート舗装	
a	軽微な損傷	<p>○植生斜面に変状なし ○軽微な損傷あるが植生の回復に異常なし</p>

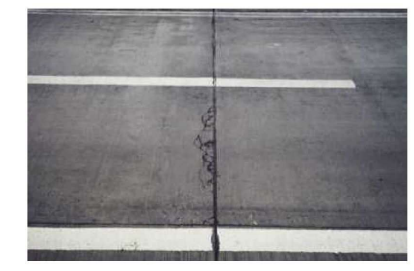
<p>○管理基準(損傷の進行が緩やかな道路等(分類D))に照らし、劣化の程度が小さく、舗装表面が健全な状態である。 ○ひび割れの発生が認められない:0% ○縦断方向に1本連続的に発生:概ね10%</p>  	<p>○目地部に目地材が充填されている状態を保持し、路盤以下への雨水の浸入や目地溝に土砂や異物が詰まることがないと想定される状態であり、ひび割れも認められない状態である。</p>  	—
b	損傷あるが、機能・性能低下に至っていない	【該当なし】	<p>○管理基準に照らし、劣化の程度が中程度である。 ○ひび割れが左右両輪の通過部で発生し、かつ片側の車輪通過部ではひび割れが縦横に派生するなど複数本発生:概ね30%</p>  	<p>○目地部の目地材が飛散等しており、路盤以下への雨水の浸入や目地溝に土砂や異物が詰まる恐れがあると想定される状態、目地部で角欠けが生じている状態である。</p>

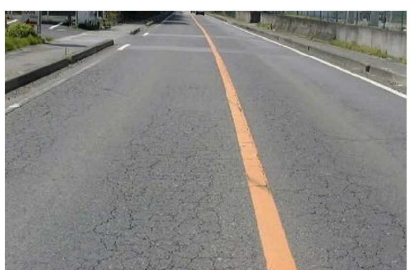
—
c	機能・性能低下あり	<p>○植生法面に変状(ガリーや拡大崩壊)が生じている ○ニホンジカによる食害やイノシシによる掘り起こし等により裸地化が広範囲に確認される ○乾燥や気象変化等による植生の立ち枯れが広範囲に確認される</p>  	<p>○管理基準に照らし、それを超過している又は早期の超過が予見される状態である。 ○ひび割れが左右両輪の通過部でそれぞれ亀甲状に発生:概ね50%~60%</p>

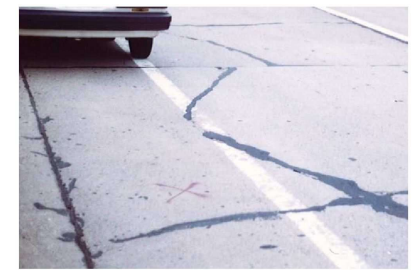
<p>○版央付近又はその前後に横断ひび割れが全幅員にわたっている。 ○目地部に段差が生じたりコンクリート版の隅角部に角欠けへの進展が想定されるひび割れが生じている。</p>

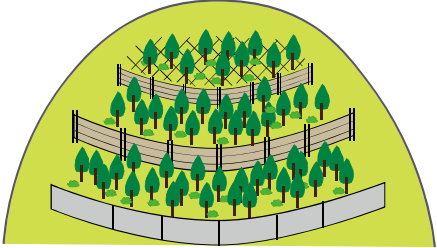
変状レベル		その他（山腹工）	—	—	—
		山腹工の損傷	—	—	—
a	軽微な損傷	<p>○山腹工に変状なし ○軽微な損傷あるが植生が回復している ○軽微な損傷あるが表土の風化、侵食、崩壊の拡大防止が図れている</p>

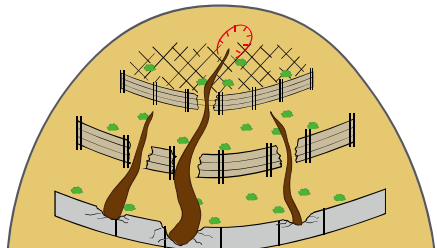
—	—	—
b	損傷あるが、機能・性能低下に至っていない	【該当なし】	—	—	—
c	機能・性能低下あり	<p>○山腹工整備斜面に変状（ガリーや拡大崩壊）が生じている</p>

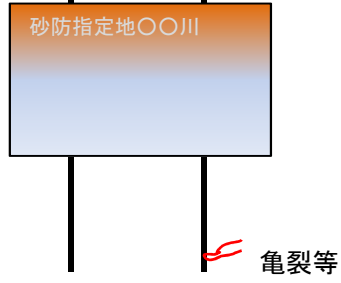
b	損傷あるが、機能・性能低下に至っていない	【該当なし】	【該当なし】		
b	機能・性能低下あり	○倒壊のおそれがあるもの ○情報提供機能がないもの
