## 参 5. 新技術活用の検討事例

マニュアル本編では、「点検にあたっては、効率性・経済性・社会的影響・現場特有の条件などの観点から新技術等の活用を検討し、有効と思われる場合は積極的に活用する。なお、新技術の活用の可否について、橋梁毎にその結果をとりまとめる。」としている。これは、橋梁補修を行うための補助事業要件に、新技術の活用検討が必須となっているためである。検討の結果、従来工法の方が効率的・経済的となることも多々あるが、その検討経緯の整理が必要となる。

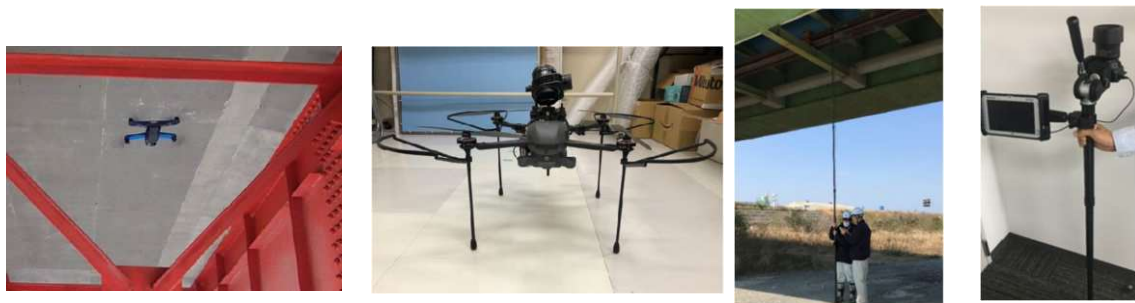
図 5-2 中小規模の橋梁に適した技術例

中小橋梁においては、大掛かりな機材を必要とせず、機動性に優れた技術が有効である。飛行型であれば、小～中型のものが有効で、特に狭小空間などに進入することが要求されるため、衝突回避機能を有したものが優位である。橋梁下に人がアクセス可能であれば、ポール型や人力型など人が移動させてデータ取得を行う技術も有効である。ただし、人のアクセスルートを確保する必要がある。

飛行型（小～中型）

ポール型 人力型

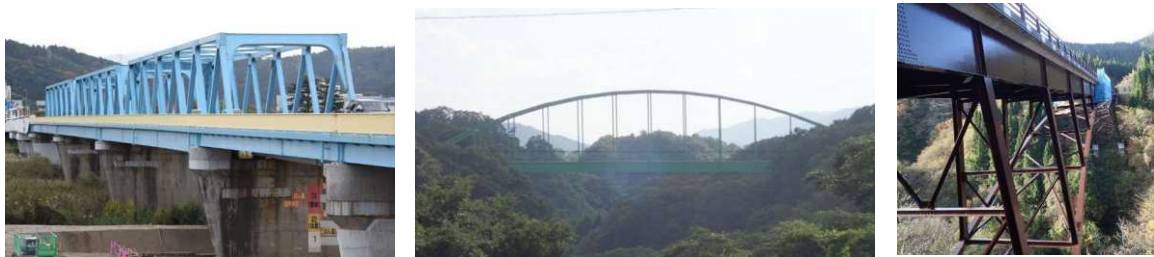
図 5-3 トラス・アーチ橋の例

桁橋では、多様な種類があるため、種類に合わせた選定が必要である。一方で、トラス橋やアーチ橋のトラス部・アーチ部などは、部材各面の調査を行うためには、ポール型や人力型ではやや困難なため、飛行型が有効である。四方からデータを取得するために、小型で衝突回避機能を有したものが優位である。また、下路式の場合は、飛行型が道路直上を飛行するため、道路規制が必須となる。部材斜め方向からの撮影などが可能となれば、道路規制を要せず実施できる可能性もある。上路式の場合は、飛行型では操縦者の立ち位置を周囲で確保できなければ目視外飛行となる可能性がある。

天神橋：トラス（下路）

南大山大橋：アーチ（下路）

東大山大橋：アーチ（上路）

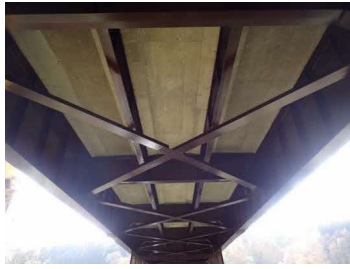
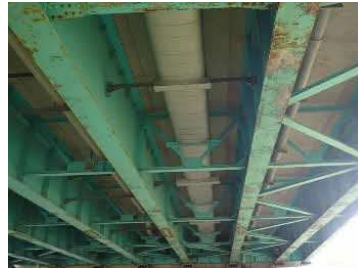
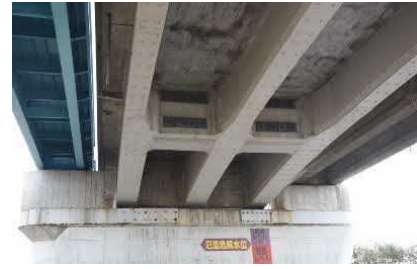
図 5-4 I 桁、T 桁の橋梁例

I桁やT桁の場合、桁の側面を正対方向から撮影するために、桁と同じ高さに撮影装置を持ち上げる必要がある。特に下フランジ上面は、橋梁下からは視認できない範囲になるため、注意すべき箇所である。橋梁下にアクセスできれば、伸縮可能なポール型や人力型が有効であるが、橋長が長い場合は機動性も考慮する必要がある。

東大山大橋：I 桁

南大山大橋：I 桁

天神橋：T 桁

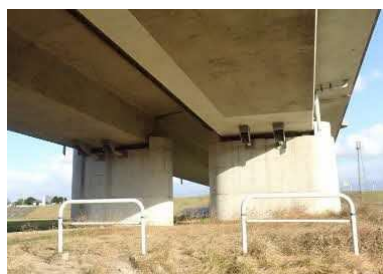
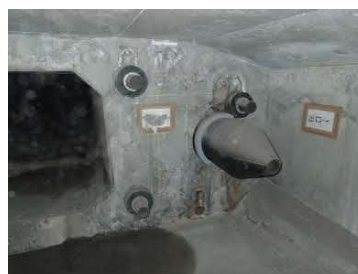
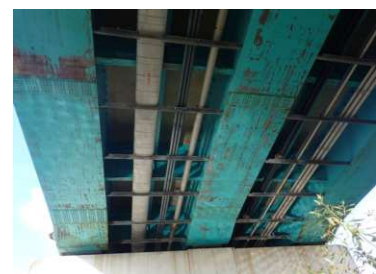
図 5-6 箱桁の橋梁例

箱桁の場合も各面を正対方向から撮影することが必要だが、I桁、T桁ほど桁間への進入の必要性は高くないため、ある程度機動性の高い技術が優位であり、飛行型、アーム型、ポール型、人力型が有効である。また望遠撮影が可能な人力型、据置型も活用可能である。ただし、鋼箱桁の場合は、狭小空間に進入する可能性があるため、飛行型は小型で衝突回避機能を有したものが優位である。コンクリートの箱桁は、各技術の適用性が高いため、積極的な活用が見込まれる。

また、箱桁では内面の点検が必要であり、桁内に進入できること、暗所でも調査できることが要求される。現状のカタログでは、箱桁内部を対象とした技術は少なく、人力型・ポール型の一部のみとなっている。人が桁内に入るのであれば、一般的なカメラで撮影し、損傷抽出にカタログに登録された損傷抽出ソフトウェアを用いることも有効である。

皆生大橋

千代橋

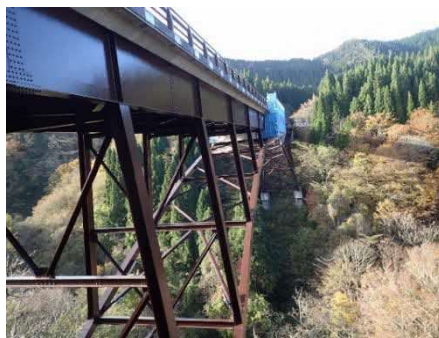
図 5-7 飛行型の場合、目視外飛行となる可能性のある橋梁

橋梁下にアクセスできない場合は、橋面もしくは周囲からロボットを操作して点検対象範囲に近接しなければならない。そのため、飛行型やアーム型といった遠隔操作が可能な技術が有効である。アーム型の場合は車道もしくは歩道の規制が必要なため、道路占用許可申請を行うこととなる。飛行型の場合も橋面を離発着地点として調査を行う場合は、道路占用許可申請が必要である。また、飛行型（ドローン等）は、航空法で機体の直接目視が義務付けられているため、操縦者は現地状況を考慮して立ち位置を選定することが重要である。もし、直接目視できない場合は、目視外飛行となり国土交通大臣の承認と第三者の立入管理措置が必要（もしくは技能証明+機体認証）となる。目視外飛行となると、非常にハードルの高い飛行となる。飛行型を選定する場合は、航空法を理解し適切な計画を策定する必要がある。

橋梁点検車から撮影した画像のため、通常ではこの視点から橋梁を見ることは不可

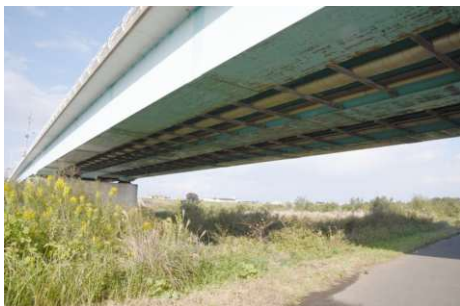
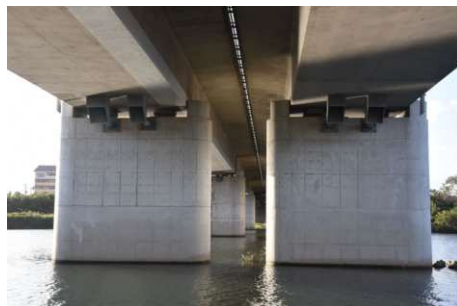
図 5-8 橋梁下のアクセス可否による技術選定

橋梁下にアクセスできる場合は、規模や構造にもよるが多くの技術の活用が可能である。特に橋脚を対象とした技術はポール型、人力型、据置型と多く存在するので、橋脚周囲にアクセスできれば効率的な点検が可能となる。ただし、床版下面や桁側面を点検する場合、直下にアクセスが必要な場合があるため、カタログの「点検時現場条件」を確認すること。直下にアクセスできない場合は、飛行型やアーム型などが優位となる。

アクセスできる場合、多くの技術が活用可能

直下にアクセスできない場合、飛行型やアーム型が優位  
望遠撮影可能な据置型も有効だが、橋脚側面の調査が課題

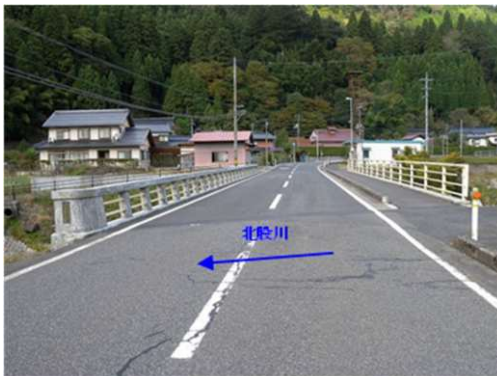
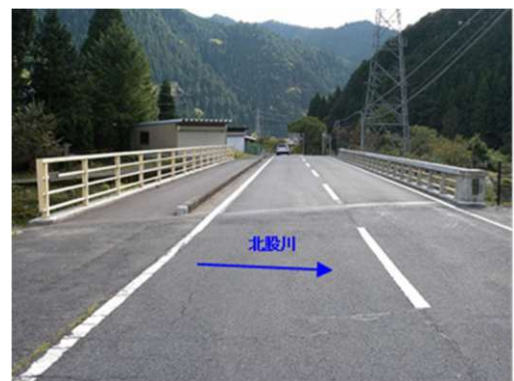
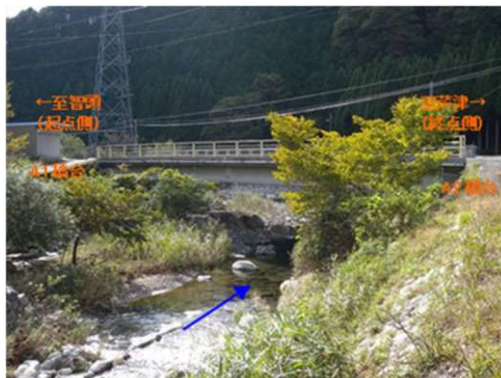
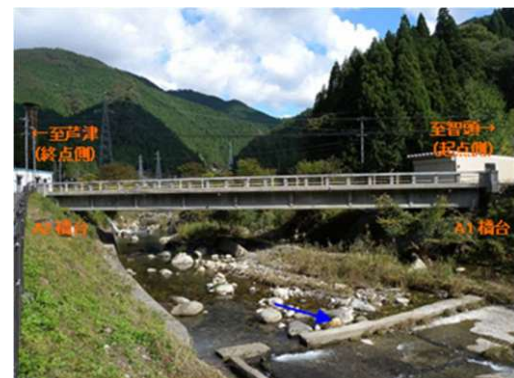
### ① 全景写真

- ・道路の起点側から終点側を見た場合の全景
- ・道路の終点側から起点側を見た場合の全景
- ・河川の上流から下流を見た場合の全景
- ・河川の下流から上流を見た場合の全景

起点側→終点側

終点側→起点側

上流側→下流側

下流側→上流側

- ・全体の状況がわかるように撮影すること。
- ・流水方向を記載しておくこと。
- ・河川上下流から見た写真には、起終点を記載すること。

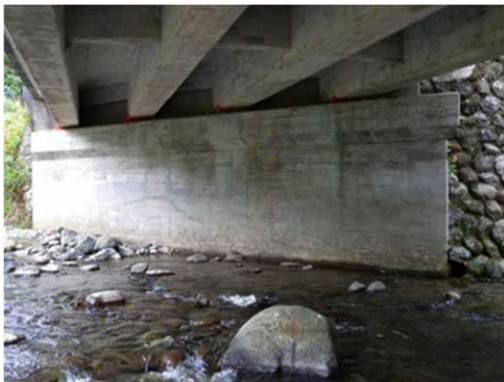
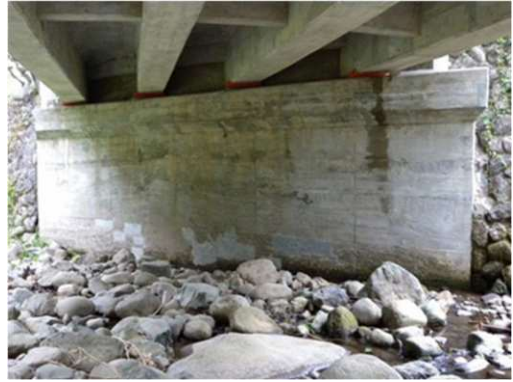
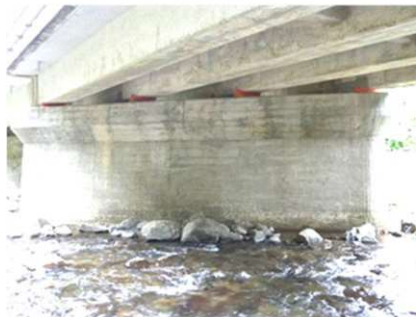
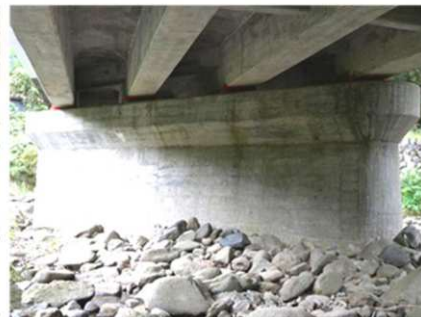
## ② 下部工の写真(橋台、橋脚)

A1 橋台

A2 橋台

A1側からA2側方向撮影

A2側からA1側方向撮影

橋脚の場合

- ・全体の状況がわかるように撮影すること。
- ・橋脚については2方向(A1、A2)から撮影し添付する。  
(写真の添付は1スペースに2枚としてよい)

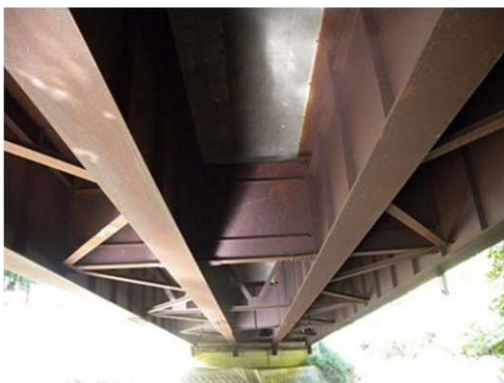
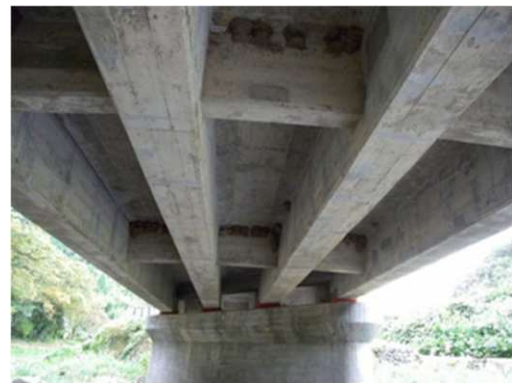
## ③床版下面の写真

- ・上部工の構造がわかるように撮影すること。
- ・主桁本数等がわかるように撮影すること。

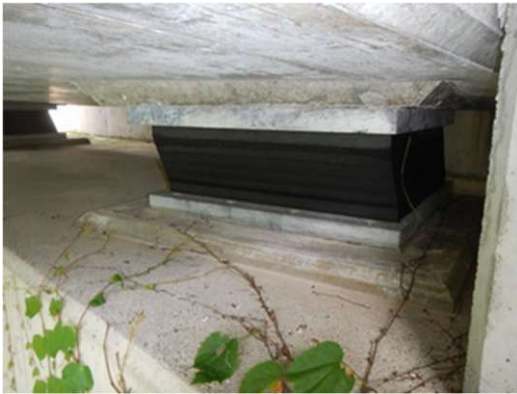
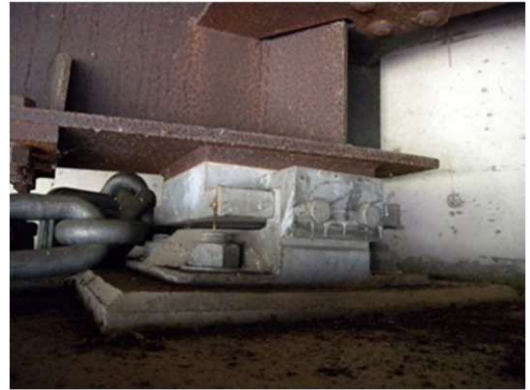
## ⑤ 支承

- ・ 支承の種類がわかるように撮影すること。(鋼製 or ゴム)
- ・ 状況写真としては、損傷がないもの、もしくは損傷が最も少ないものを添付する。  
(現状の確認と今後の対比のため)

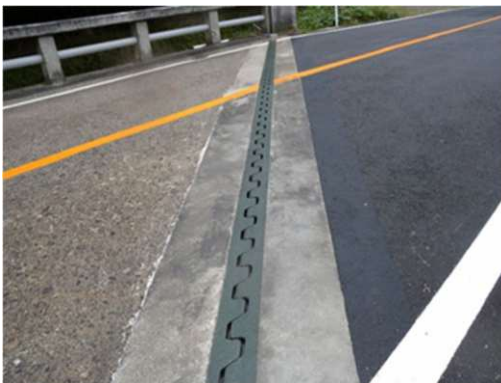
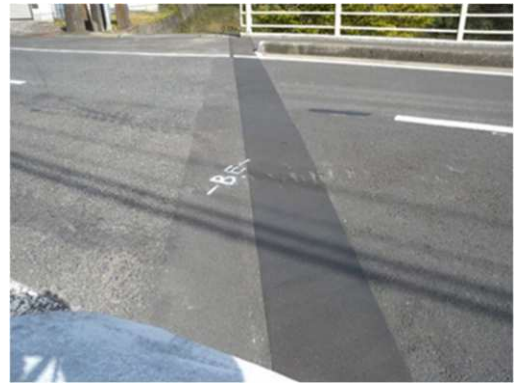
## ⑥ 伸縮装置

- ・ 伸縮装置の種類がわかるように撮影すること。
- ・ 状況写真としては、損傷がないもの、もしくは損傷が最も少ないものを添付する。  
(現状の確認と今後の対比のため)

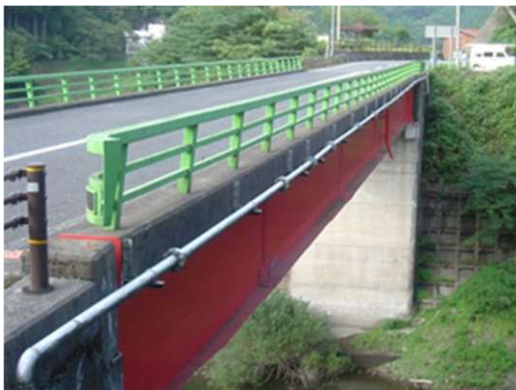
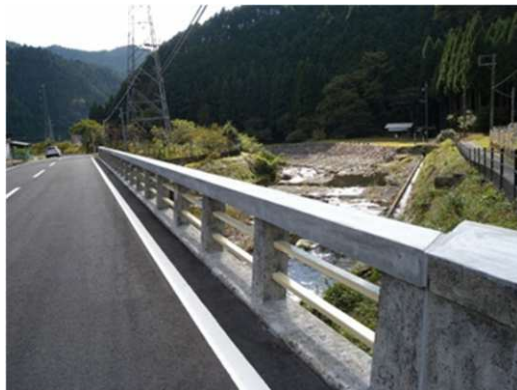
## ⑦ 高欄・防護柵

- ・ 高欄の種類がわかるように撮影すること。(コンクリート or 鋼製)
- ・ 全体の状況がわかるように撮影する。

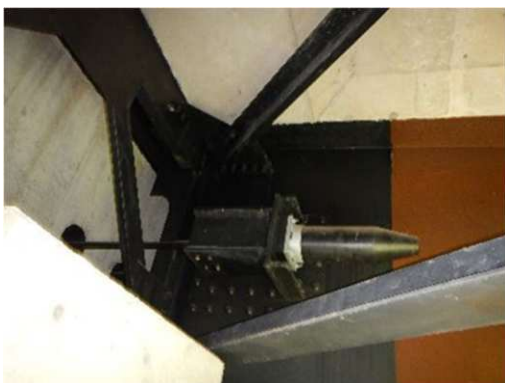
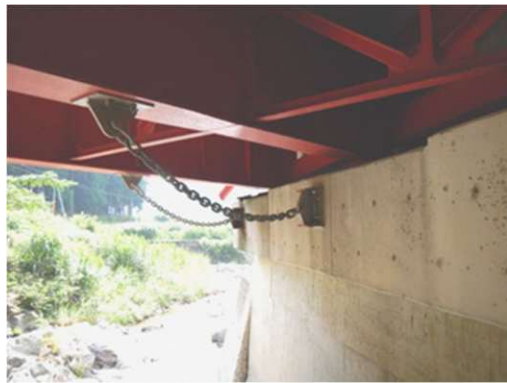
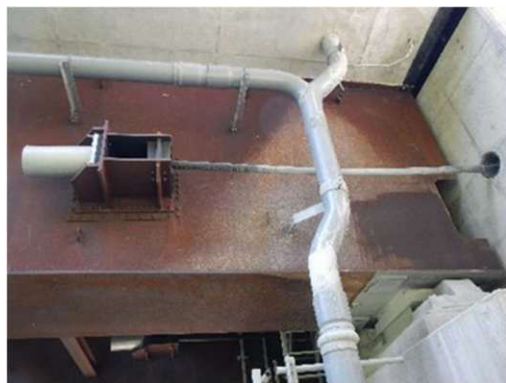
## ⑧ 落橋防止装置

- ・ 落橋防止装置の種類がわかるように撮影すること。

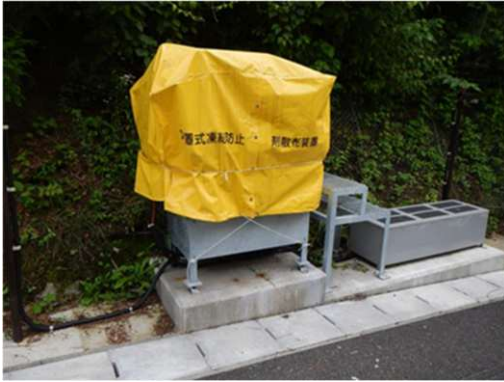
凍結防止剤散布装置

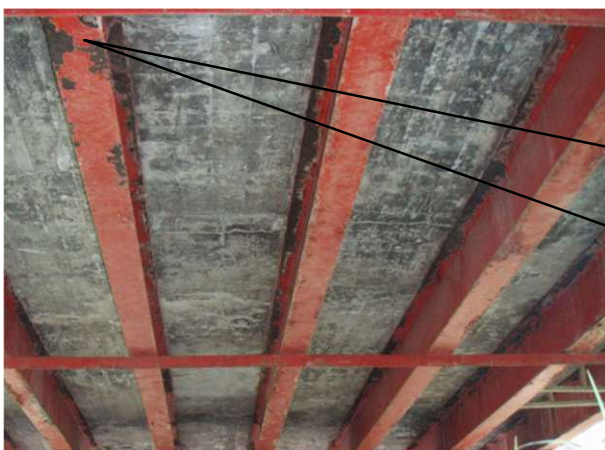
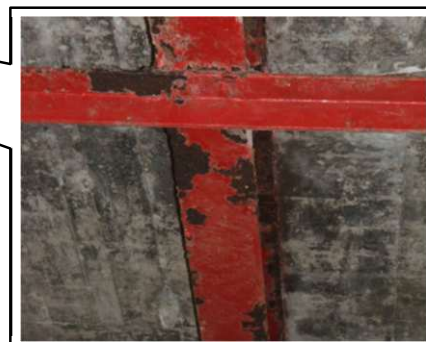
## ① 腐食

腐食程度が見にくい場合に添付する。

腐食面積（区分：大）

腐食深さ（区分：小）

- ・ 腐食の面積評価のため、範囲評価がわかる写真(局所的 or 全体的)を撮影すること。
- ・ 腐食深さの評価のため、深さ評価がわかる写真(著しい or 表面的)を撮影すること。
- ・ 1枚の写真で表現できない場合は、遠景と近景の2枚で撮影しても良い。

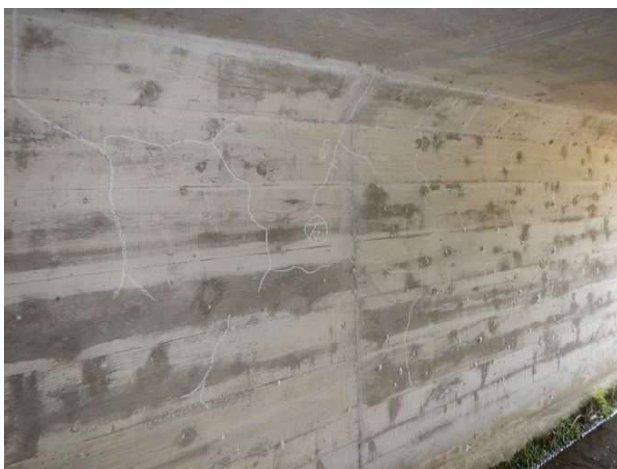
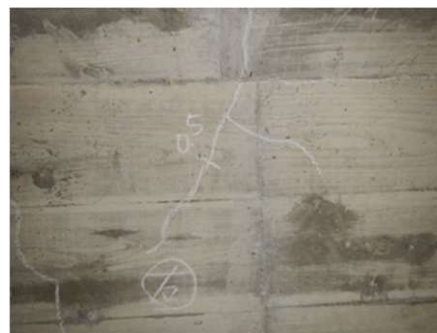
## ② ひびわれ

チョーキングの数値が見にくい場合に添付する。

ひびわれ間隔（区分：密）

ひびわれ幅（区分：大）

- ・ ひびわれの間隔（密 or 粗）が判断できる範囲を撮影すること。（その範囲のひびわれにはチョーキングを行う。）
- ・ 代表的なひびわれについてはひびわれ幅を測定し、表示しておく。
- ・ 1枚の写真で表現できない場合は、遠景と近景の2枚で撮影しても良い。

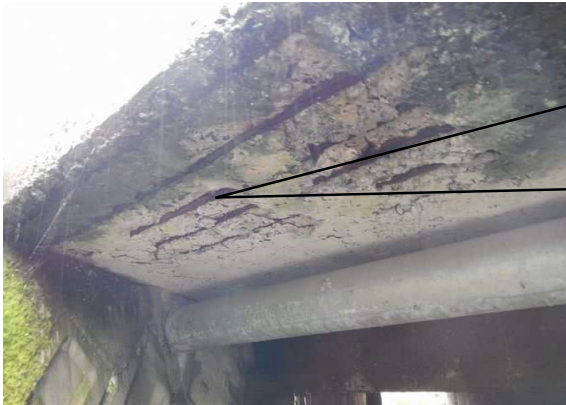
損傷範囲：広範囲

- ・剥離剥落や鉄筋露出の発生が広範囲か局部的かの判断が可能な写真を撮影すること。
- ・鉄筋の腐食状況（著しいor表面的）の判断が可能な写真を撮影すること。
- ・1枚の写真で表現できない場合は、遠景と近景の2枚で撮影しても良い。

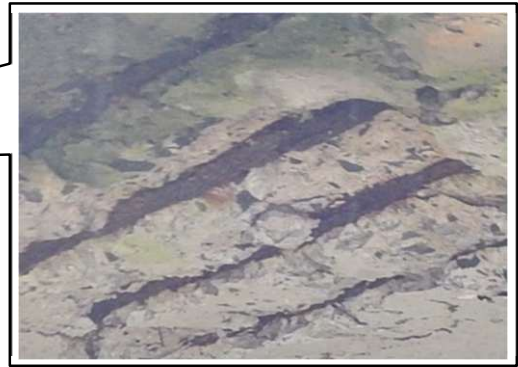
腐食程度：著しい

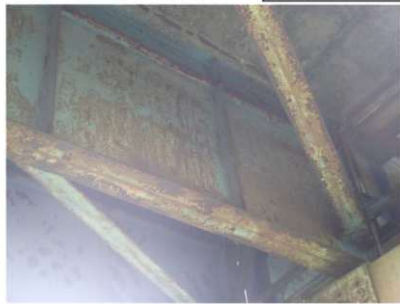
| 定期点検調査その6<br>劣化・損傷状況写真<br>#<br>3/7 | 写番 9: 主桁0302<br>変状状況: ⑤防食機能の劣化<br>損傷度: v<br>※写番の後は部材名+要素 (番号, 細分) 等 | 水分供給の有無<br>有<br>損傷進行性の有無<br>有<br>損傷度判定理由: 主桁の広範囲で防食機能の劣化が生じている。腐食は観られない。 | 写番 10: 主桁0302<br>変状状況: ①腐食 表面的な腐食<br>損傷度: iii<br>※写番の後は部材名+要素 (番号, 細分) 等 | 水分供給の有無<br>有<br>損傷進行性の有無<br>有<br>損傷度判定理由: 下フランジで一部腐食が生じているが、表面的な腐食で断面減少がほとんどない。 |

【上部構造】  
車道下床版に遊離石が伴う格子状の床版ひびわれが観察される。大型車道の交通量が多いことやひびわれ発生パターンから疲労と判断する。遊離石が伴うことから、ひびわれは貫通していると考えられるが、格子の大きさは床版厚より大きく(0.5m程度)、角欠けは確認できない状況である。以上より、現時点で緊急対応が必要な状況ではないと判断する。早期に床版全体の耐荷力の回復を行うべきである。  
主桁は全体的に防食機能が劣化しており、桁端部の下フランジで表面的な腐食が生じている。経年劣化によるものであるが、遊離からの雨水が進行を促進している。現時点では著しい断面減少には至っておらず、耐荷性能に影響はないと判断するが、今後も腐食が進行すれば耐荷性能の回復を行うことが望ましい。

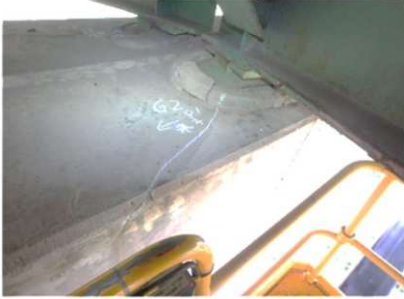
| 定期点検調査その6<br>劣化・損傷状況写真<br>#<br>4/7 | 写番 15: 橋台02<br>変状状況: ⑥ひびわれ<br>損傷度: i<br>※写番の後は部材名+要素 (番号, 細分) 等 | 水分供給の有無<br>有<br>損傷進行性の有無<br>無<br>損傷度判定理由: | 写番 16: 橋脚01<br>変状状況: ⑥ひびわれ せん断ひびわれ<br>損傷度: v<br>※写番の後は部材名+要素 (番号, 細分) 等 | 水分供給の有無<br>有<br>損傷進行性の有無<br>有<br>損傷度判定理由: 支保アンカーから斜め方向にひびわれが生じており、せん断ひびわれと判断した。 |

【下部構造】  
橋脚橋座部に支床アンカーボルトから斜めに生じたひびわれが観察される。ひびわれは支床からの水平力によるせん断破壊であると考えられ、耐荷性能が低下している可能性がある。以上より、活荷重や地震の影響に対して支床と上部構造を支持できない状態になる可能性があることから、早期に水水平力に対する耐荷性能の回復を行うべきである。

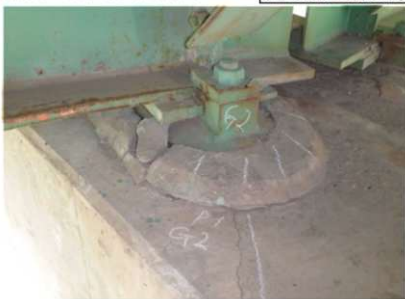
| 定期点検調査その6<br>劣化・損傷状況写真<br>#<br>5/7 | 写番 17: 橋脚01<br>変状状況: ⑥ひびわれ せん断ひびわれ<br>損傷度: v<br>※写番の後は部材名+要素 (番号, 細分) 等 | 水分供給の有無<br>有<br>損傷進行性の有無<br>有<br>損傷度判定理由: 支保アンカーから斜め方向にひびわれが生じており、せん断ひびわれと判断した。 | 写番 18: 橋脚01<br>変状状況: ⑥洗堀 目視困難<br>損傷度:<br>※写番の後は部材名+要素 (番号, 細分) 等 | 水分供給の有無<br>-<br>損傷進行性の有無<br>有<br>損傷度判定理由: 水面下及び地中部について目視困難であるが、上部工に異常な変形や橋脚の沈下などは見られな |

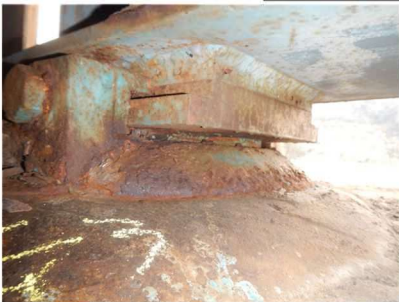
| | 写番 19: 支保0302(第1径間)<br>変状状況: ⑤防食機能の劣化 一部で表面的な腐食<br>損傷度: v<br>※写番の後は部材名+要素 (番号, 細分) 等 | 水分供給の有無<br>有<br>損傷進行性の有無<br>有<br>損傷度判定理由: 全体に防食機能が劣化し、一部で腐食が生じている。腐食は表面的で、著しい断面減少は観られ | 写番 20: 支保0402(第1径間)<br>変状状況: ⑤防食機能の劣化 一部で表面的な腐食<br>損傷度: v<br>※写番の後は部材名+要素 (番号, 細分) 等 | 水分供給の有無<br>有<br>損傷進行性の有無<br>有<br>損傷度判定理由: 全体に防食機能が劣化し、一部で腐食が生じている。腐食は表面的で、著しい断面減少は観られ |

【上下部接続部】  
支床全体の防食機能が劣化しており、部分的に腐食が生じている。現時点では著しい断面減少には至っておらず、支床機能が影響しないと判断するが、今後も腐食が進行すれば荷重支持機能や変位制限機能に影響することが懸念されるため、予防保全として防食機能の回復等の耐久性の回復を行うことが望ましい。

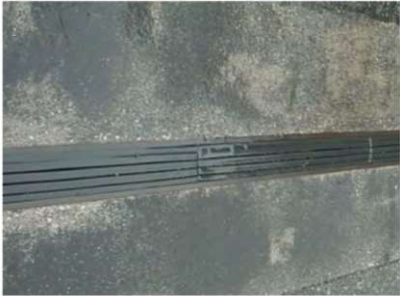
| | 写番 23: 伸縮装置02<br>変状状況: ③変形・欠損 ゴム材の損傷、漏水<br>損傷度: v<br>※写番の後は部材名+要素 (番号, 細分) 等 | 水分供給の有無<br>有<br>損傷進行性の有無<br>有<br>損傷度判定理由: 除雪板による損傷で止水機能が著しく低下し、漏水が支保等の腐食原因になっている。 | 写番 24: 舗装02<br>変状状況: ⑬舗装の異常 ポットホール<br>損傷度: v<br>※写番の後は部材名+要素 (番号, 細分) 等 | 水分供給の有無<br>有<br>損傷進行性の有無<br>有<br>損傷度判定理由: 進行すると二輪車などの転倒事故や剥離片の飛散による被害が懸念される。 |

【その他構造・伸縮装置】  
P1橋脚伸縮装置の止水ゴムが除雪機により損傷して止水機能が低下しているため、橋座面に雨水が浸入することから、早急に止水機能の回復を行うべきである。  
【総評】  
上部構造・下部構造・その他構造(伸縮装置)の損傷状況及び性能の推定結果を踏まえ、健全性診断の区分Ⅲと判断する。  
【その他】  
路面上に複数のポットホールが観察される。放置しておくことで二輪車などの転倒事故や剥離片の飛散による被害が懸念されるため、早期の補修が望まれる。

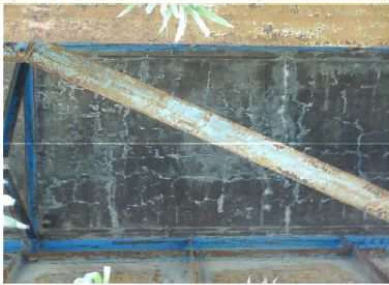
| 写真番号 | | 1 | | 径間 | | 2 | | 部材番号 | | Ds01 | | 写真番号 | | 2 | | | |
| 備考 | | 大型車両の繰返し荷重により抜け落ちに発展する可能性がある。 | | | | | | | | | | | | | | | |

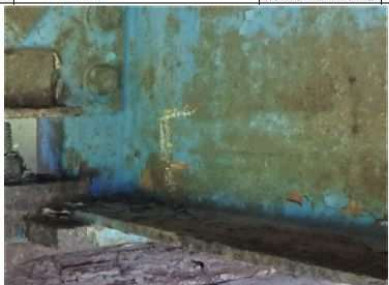
| 備考 | | 腐食の進行により部材の断面減少が懸念される。 | | | | | | | | | | | | | | | |

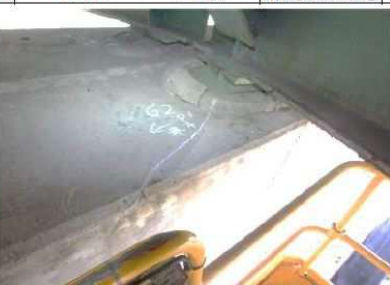
| 備考 | | せん断破壊と考えられ、耐荷性能が低下している可能性がある。 | | | | | | | | | | | | | | | |

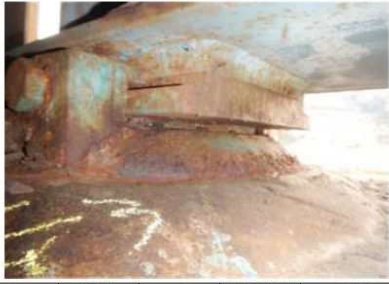
| 備考 | | 腐食の進行により支承の機能低下が懸念される。 | | | | | | | | | | | | | | | |

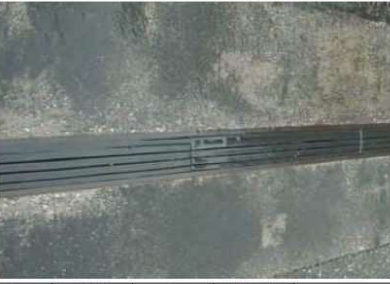
| 備考 | | ゴム材損傷による漏水が支承・桁端部等の劣化要因になっている。 | | | | | | | | | | | | | | | |
