# 農業用パイプハウス強化マニュアル

## —防災・減災の手引き—

令和7年11月  
鳥取県農業気象協議会・鳥取県

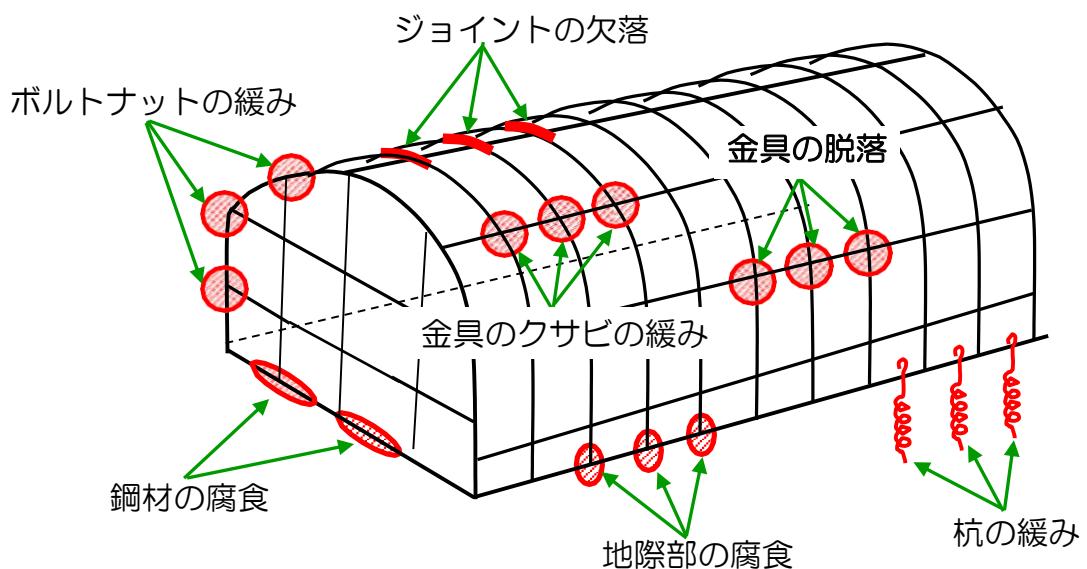
図2 パイプハウスの主な点検項目 (静岡県原図を一部改変)

補強を行うパイプハウスは、本体構造物に消耗、破損、滅失のないことを前提とします。ボルトナットや金具のクサビ、ジョイント等の緩みや脱落がないか点検し、保守作業を行います。また、パイプ等の部材の腐食や変形、損傷や破損については、耐風・耐雪強度を大幅に損ねるので、必要な補修を必ず行ってください。

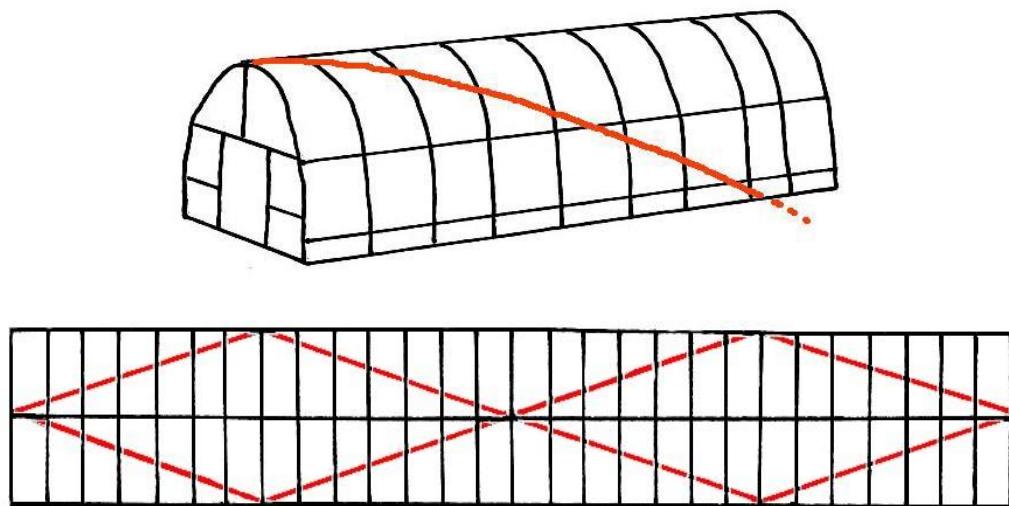
図3 筋交いの設置方法（平面図）

筋交はパイプハウスを剛強に固め、奥行き方向及び間口方向の倒れを防止し、さらに不均等な積雪によるパイプアーチの横倒れを防止する役目を担っています。

図3のとおり、ハウスの妻面の棟からアーチパイプに沿わせて斜めの直管を取り付けます。端は30cm以上土中に埋め込みます。

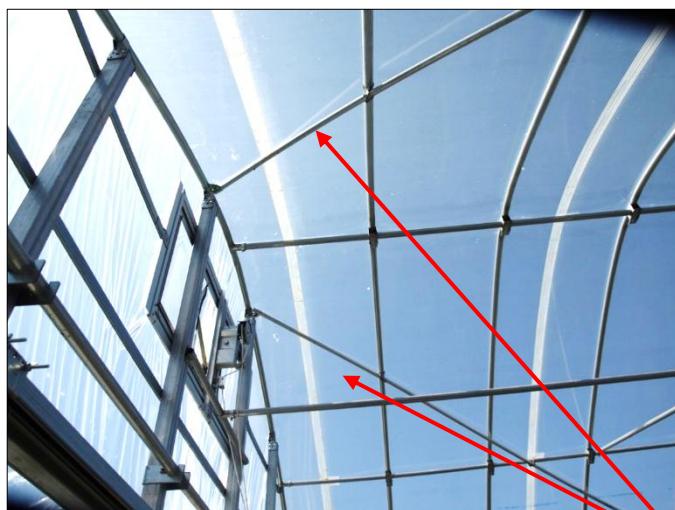
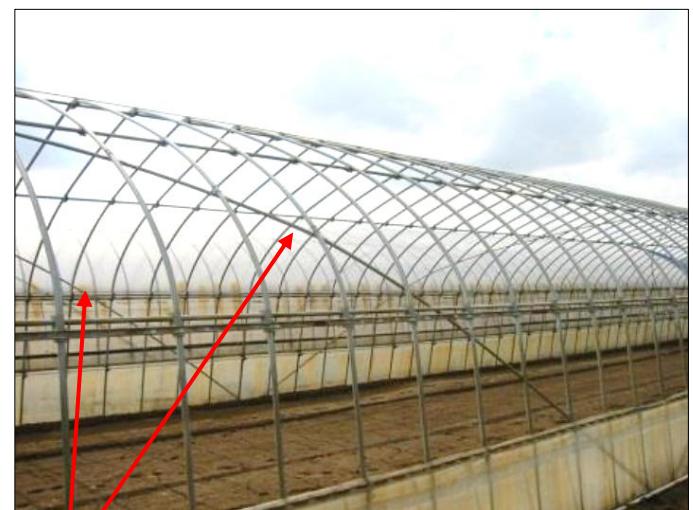
図4 筋交い設置の事例

筋交い

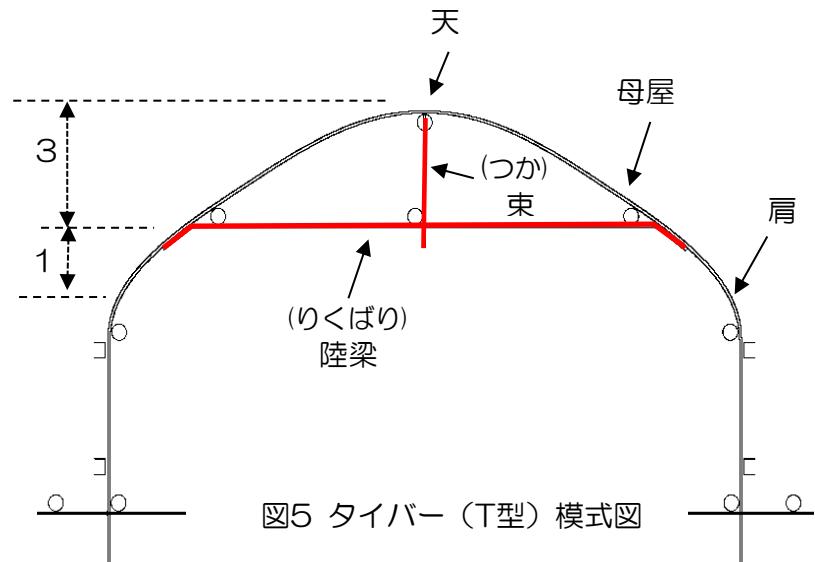
図5のとおり、肩から天の高さの  $1/4$  の位置にタイバーを取り付けるのが補強方法としては有効です。

アーチパイプ4本おきに設置した場合、取り付けていないハウスに比べて雪への耐力は43 %程度向上します。また、風への耐力は6 %程度向上します。

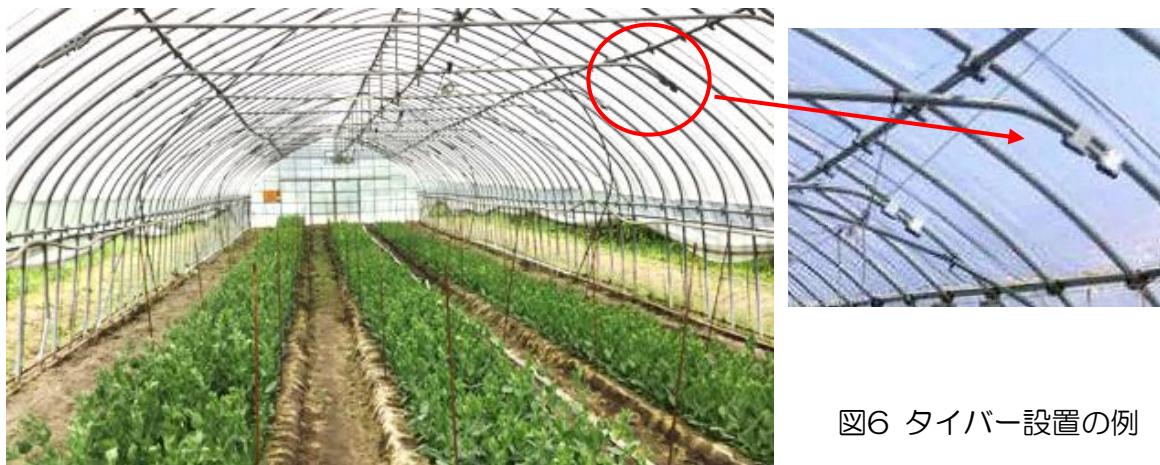
アーチパイプ4本おきにタイバーが取り付けてあります（図6）。タイバーは水平の‘梁’（陸梁）パイプと短い垂直の‘束’パイプで構成されています。パイプ径は取り付けハウスのアーチパイプと同じ太さのものを使用します。なお、図6写真右のように端がへの字に曲がった曲管を使っている事例もあります。

束と天は差し込みT金具や自在Tバンドで、陸梁とアーチパイプは自在Tバンドやユニバーサルジョイント等で固定します。陸梁が曲管の場合は平行パイプ金具で、束と陸梁は十字金具で固定し、さらにビスで緩み止めの固定を行います。

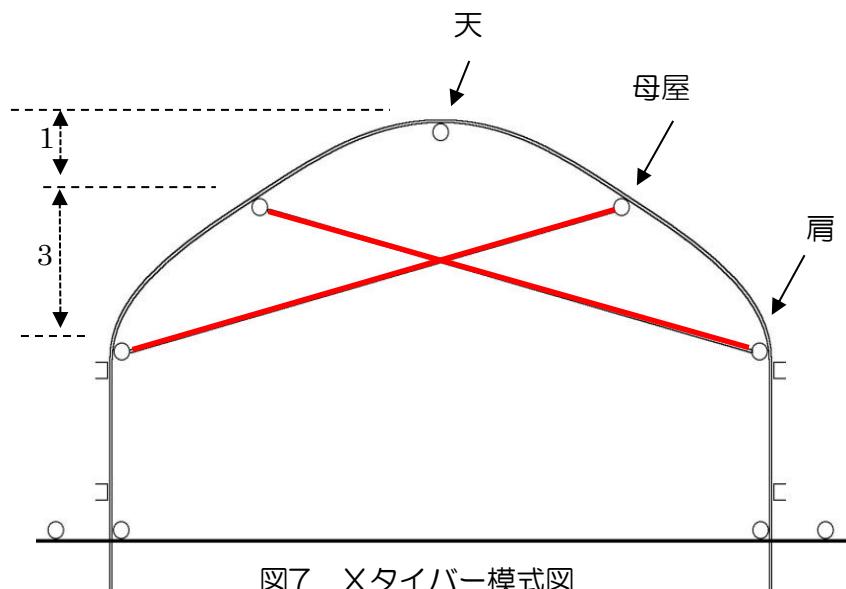
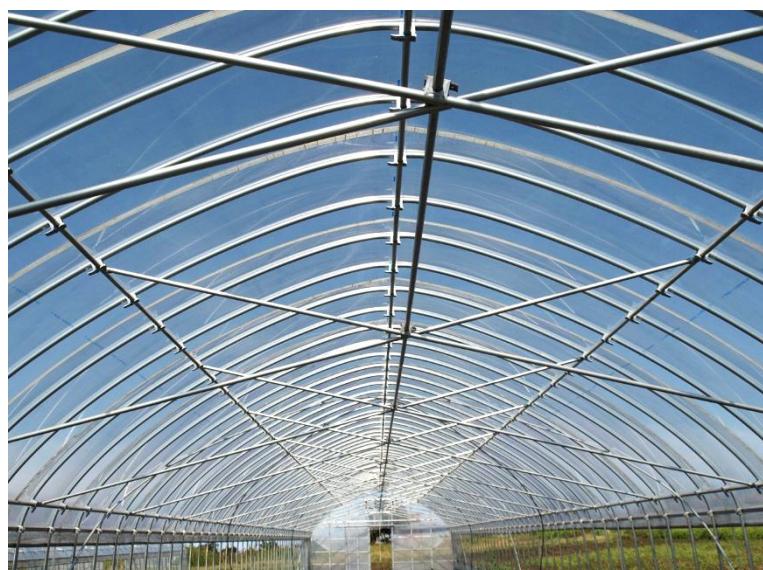
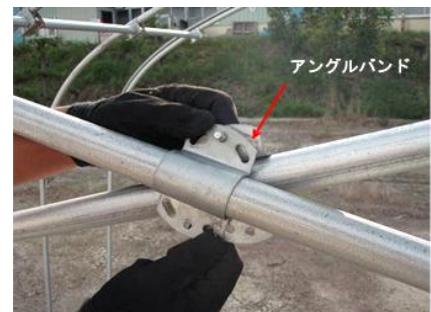
図8 Xタイバーによる補強の事例

図7のとおり、肩から天の高さの3/4の位置のアーチパイプまたは母屋と肩を結ぶように直管パイプでX型に補強する方法が、前述のタイバーによる補強よりもより効果的です。パイプ径は取り付けハウスのアーチパイプと同じ太さのものを使用します。

直管と母屋および肩部は差し込みT金具や自在Tバンドなどの金具で固定し、直管の交差部分は斜め交差金具で固定します。ハウスの構造上、直管とアーチパイプを固定する場合は自在Tバンドやユニバーサルジョイント等で固定します。

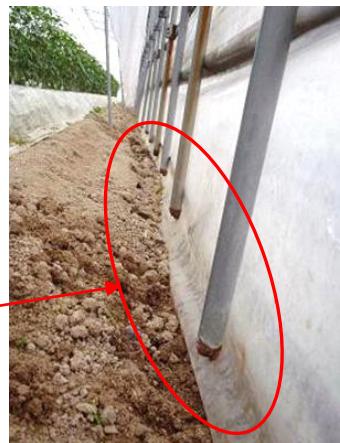
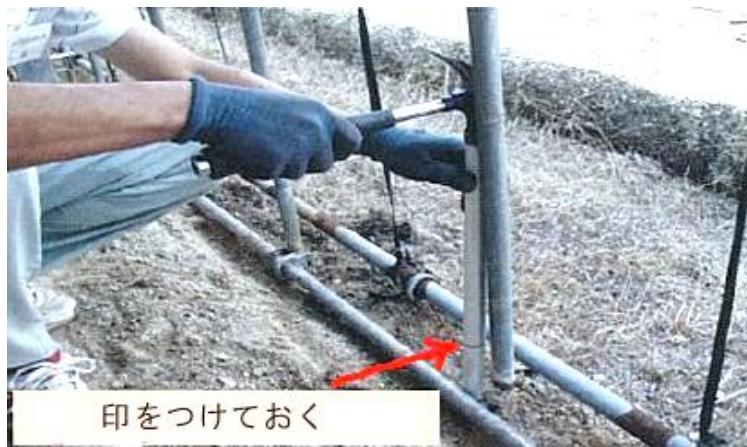
接地部が腐食し地面から離れて浮き上がっている。

腐食したアーチパイプに沿わせて、同じ太さの新しいパイプを打ち込みます。

深さ40cmを目安に打ち込み、上にも30~40cm出るようになります。

打ち込む深さを確認できるよう、目印を付けておきます。

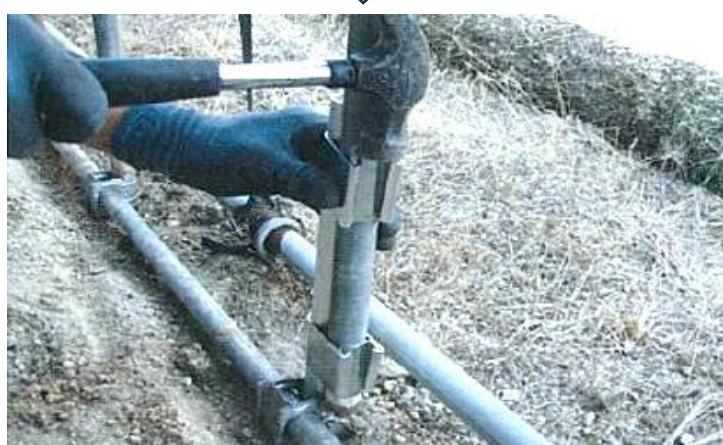
アーチパイプと、補強用に打ち込んだパイプを接続金具（平行パイプ金具）で上下2か所つなぎます。

平行パイプ金具

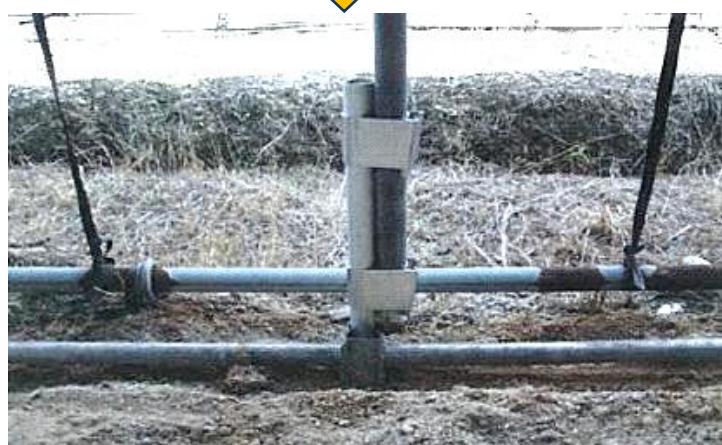
完成した補強

補強するパイプ数（何本おきに補強するか）は、腐食の状況によって違いますが、腐食が厳しい場合は、全てのアーチパイプに補強が必要です。

また、写真のようにバンド止めパイプ（ハウスバンドを結んだ水平のパイプ）の腐食が激しい場合は、併せて交換しておきましょう。

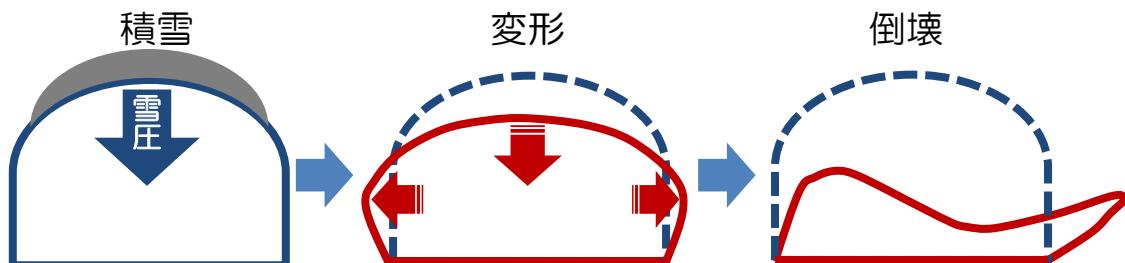
図9 積雪荷重によるパイプハウスの変形・倒壊

過剰に雪が降り積もると、パイプは雪の重みで曲ります(図9)。パイプはハウス肩部が最も曲がりやすく、次いで屋根中央部、天頂部の順になります。したがって、ハウスの変形はまず肩部から起こります。パイプの変形は肩部では外側方向に、屋根中央部では内側方向に起こるため、ハウスは次第に扁平な形になり、最後には倒壊します。

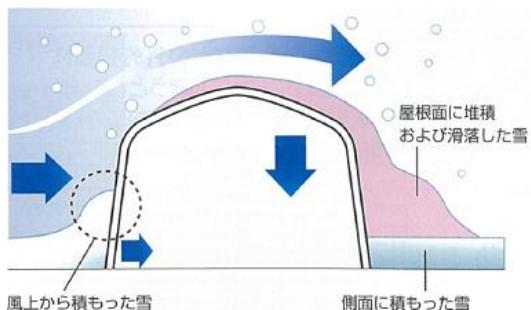
図10 偏荷重による倒壊 (渡辺パイプ原図)

風向きによっては吹き溜まりが生じ、偏荷重による倒壊の危険があります。この場合は、前述のタイバーによる補強が効果的です。

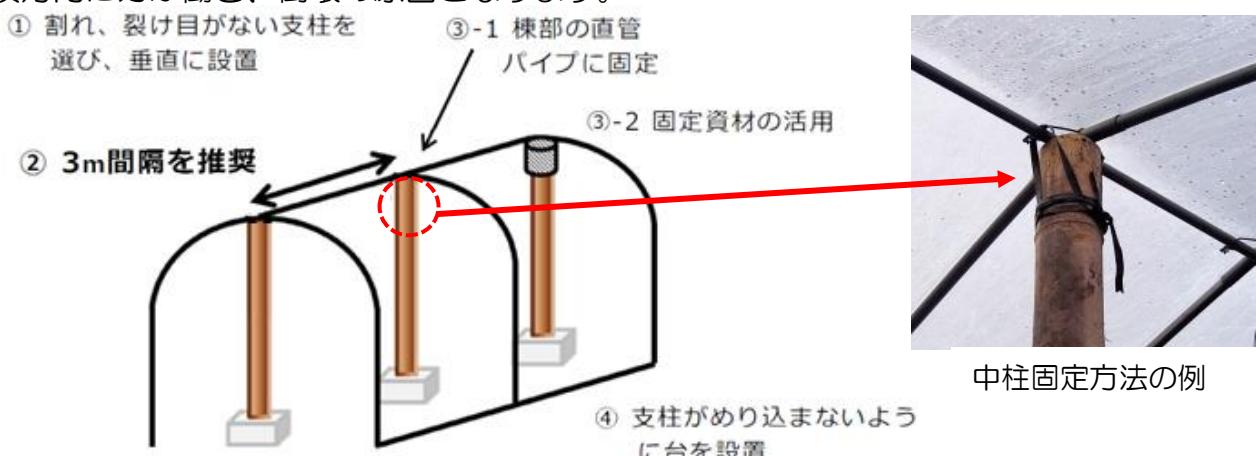
図11 中柱の設置方法

積雪荷重による屋根中央部の沈み込み防止のため、図11、図12のとおり、ハウス中央の棟部に、3mおきに中柱を設置します。直管パイプのほかに、支柱の長さを調節できる専用資材、木材、竹なども利用できます。Tタイバーがある場合、その東パイプに直管パイプを差し込んで固定します。

中柱は、外れないようにパイプに固定し、さらに、沈下防止のため、底部は板やブロックなどを必ず設置します。固定や沈み込み防止がない場合、ハウス上の雪がずり落ちた際にパイプの復元作用でパイプが跳ね上がりで中柱が外れることがあります。また、中柱は必ず垂直に設置します。斜めに設置すると上から加重がかかった場合に横方向に力が働き、倒壊の原因となります。

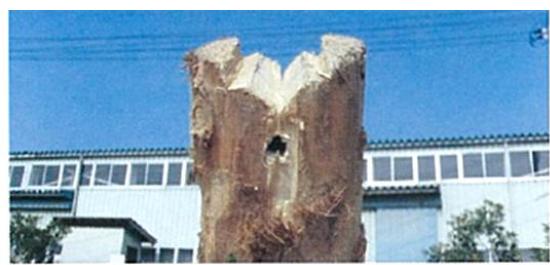
図13 中柱先端の加工 (鳥取県農業共済組合原図)

柱を図13、図14のように加工するとズレににくい。竹を使う場合は節の近くを切断すると裂けにくい。また、切り口に番線をまく方法も割れ防止のため有効。

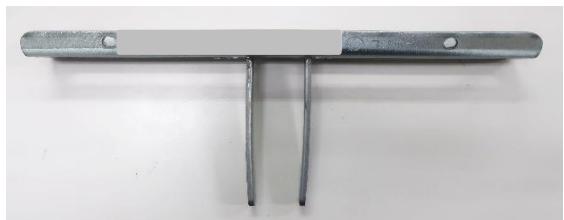
図15 簡易補強資材

竹や木材を使用するほかに、図15のような簡易補強資材に支柱パイプを差し込み、ジャッキ固定する方法もあります。

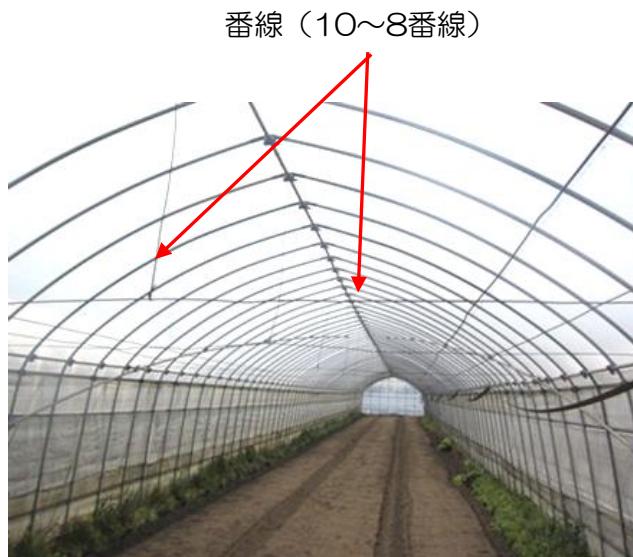
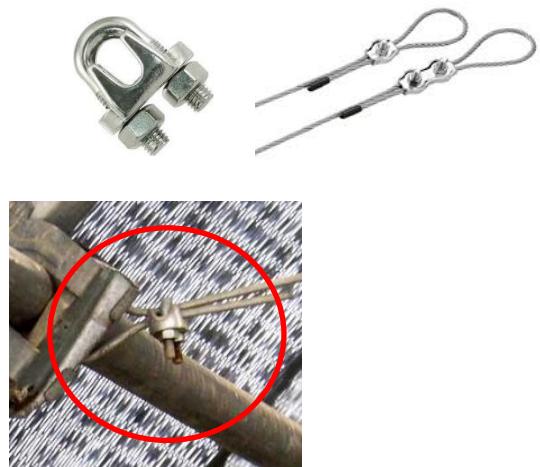
図16 水平引っ張り線による補強の例と番線を留めるワイヤークリップ  
(群馬県原図を一部改変)

図16のとおり、番線やブレースを活用し、肩部の外側方向への変形を防止する方法も効果的で、パイプより日陰が少なくなる利点もあります。

番線は10~8番線 (3~4mm) を2m間隔で張ります。番線の張り具合で倒壊の危険を予測できます。

ただし、積雪が肩部より高くなると垂直方向以外からも圧力を受け、効果がなくなるため、タイバーや中柱による補強が必要です。

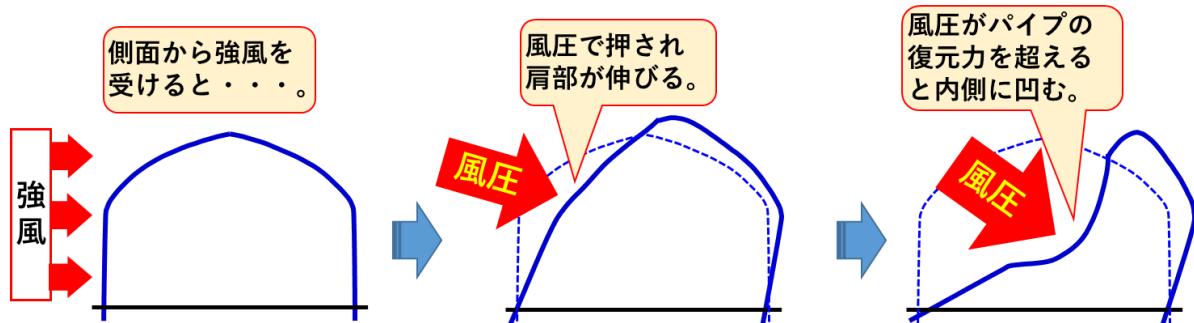
図17 強風による倒壊のメカニズム

パイプハウスは強風が吹くと風上側のアーチは押されて斜め上に伸び、逆に風下側のアーチは押し出されるように膨らみます。変形することによって一時的な強い力を逃がし、風が弱まればパイプの弾力によってもとの形に戻る柔構造といえます。

しかし、風圧がパイプの復元力を超えると、図17、図18のように風上側のアーチが内側に大きくへこんで、倒壊する事例が見られます。この後も強風が続くと、棟ジョイントや地面からパイプが抜けて全壊に至ることもあります。また、地中へのパイプの押込みが浅い場合や地際部が腐食して折れていると、倒壊以前にハウス全体が吹き飛ぶこともあります。

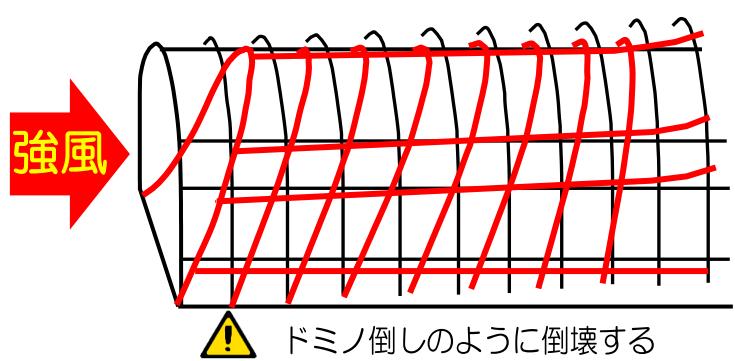
図19 強風による倒壊のメカニズム  
(静岡県原図を一部改変)

側面から見たパイプハウスは、垂直に立てられたアーチパイプと水平に取り付けられた数本のパイプで構成された長方形の格子状の構造をしています。風圧によって妻面が押されて、パイプを固定している金具の強度を上回ると、長方形の格子が変形してアーチパイプが傾きます。この場合、妻面付近が倒伏しますが、風が強いとアーチパイプがドミノ倒しのよう奥行き方向に倒れて倒壊することがあります（図19）。

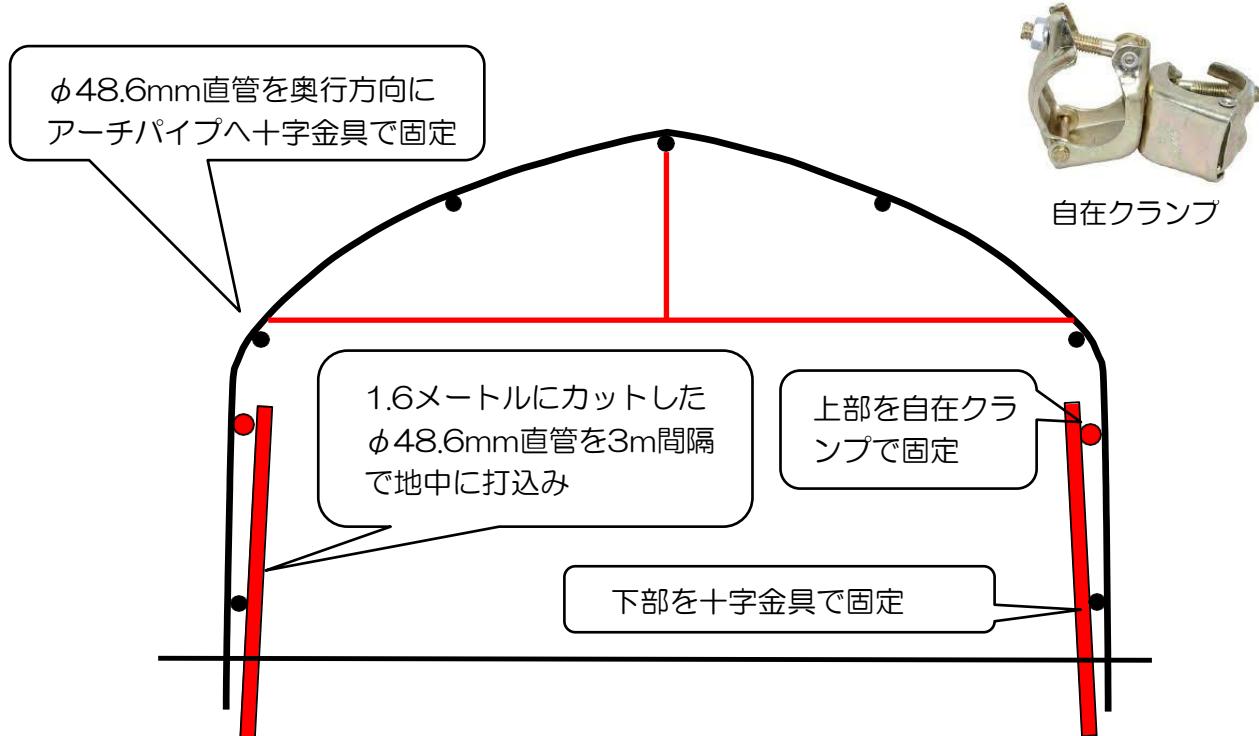
図20 単管パイプおよびタイバーによるパイプハウスの補強  
(静岡県原図を一部改変)

アーチパイプ肩部に奥行方向へ $\phi 48.6\text{mm}$ 直管を固定する。同じく $\phi 48.6\text{mm}$ 直管をカットして地中に打込み、奥行方向の直管及び沈下防止管に固定する。

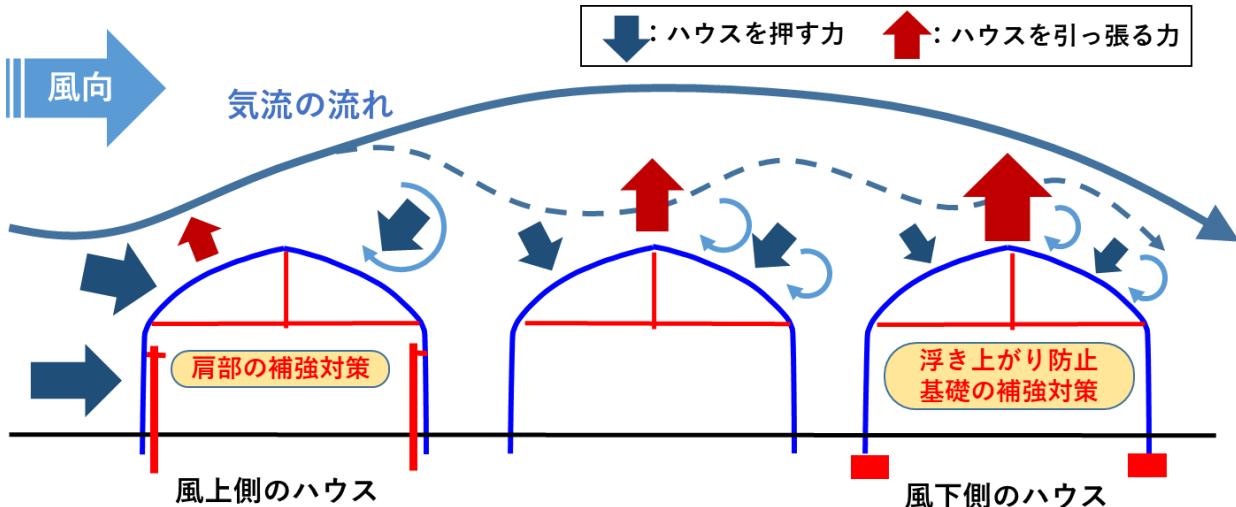
図23 気流の流れとハウスの強化策 (渡辺パイプ原図を一部改変)

③ハウス上部を通過する風はハウスを引っ張り上げる力が働き、特に、複数ハウスが並ぶ場合は気流が変化し、風下側のハウスはより大きな力で引っ張られます(図23)。側面からの風圧に加え、浮き上がり防止の基礎の補強やらせん杭の本数を増やすことが重要です(軟弱地盤でも効果が高い)。

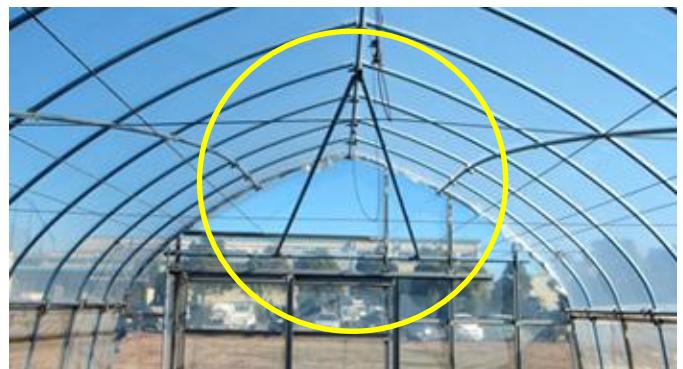
図24 逆V字方杖  
(JA全農さいたま原図を一部改変)

- ①筋交いの設置 (共通事項参照)
- ②方杖による補強 (図24)  
筋交いに加えて設置すると補強効果が高まります。
- ③妻面つかえ棒による補強 (図25)
- ④防風ネットによる補強 (図26)

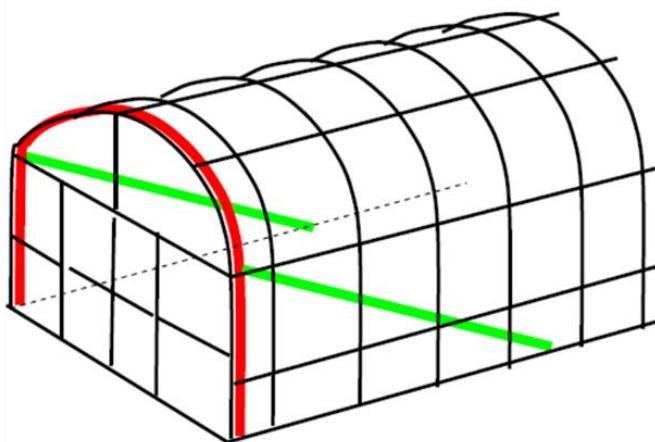
図25 妻面つかえ棒による補強 (静岡県原図を一部改変)

補強材料は直径42.7mmの足場用の鉄パイプ（緑）。  
妻面アーチ（赤）に取付け固定し、妻面アーチ支えるつかえ棒とする。

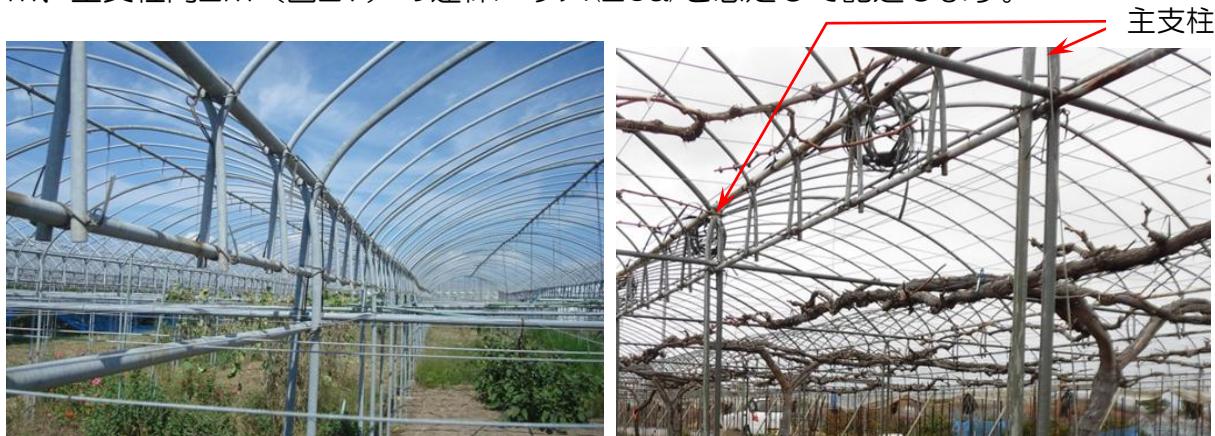
図27 現在主流のブドウ連棟ハウス

ここでは、平成30年度北条ブドウハウスの長寿命化技術開発事業による独立行政法人鳥取県産業技術センター機械素材研究部の強度解析をもとに、間口4m×7連、長さ70m、主支柱間2m(図27)の連棟ハウス(20a)を想定して記述します。

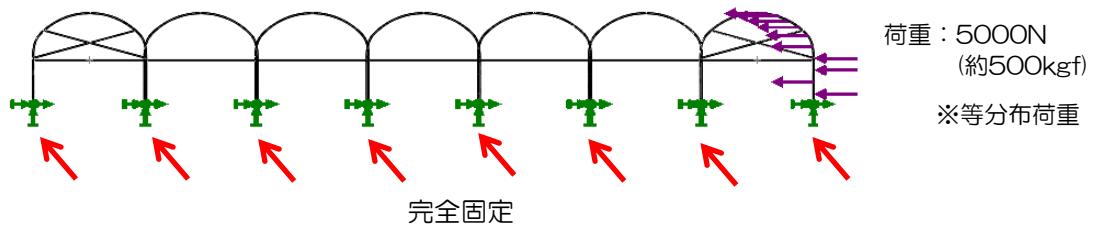
図29 耐風強度の解析条件

図29に示す条件で耐風強度を測定すると、各支柱の根元には浮き上がる力と沈み込む力がともにかかります（図30）。

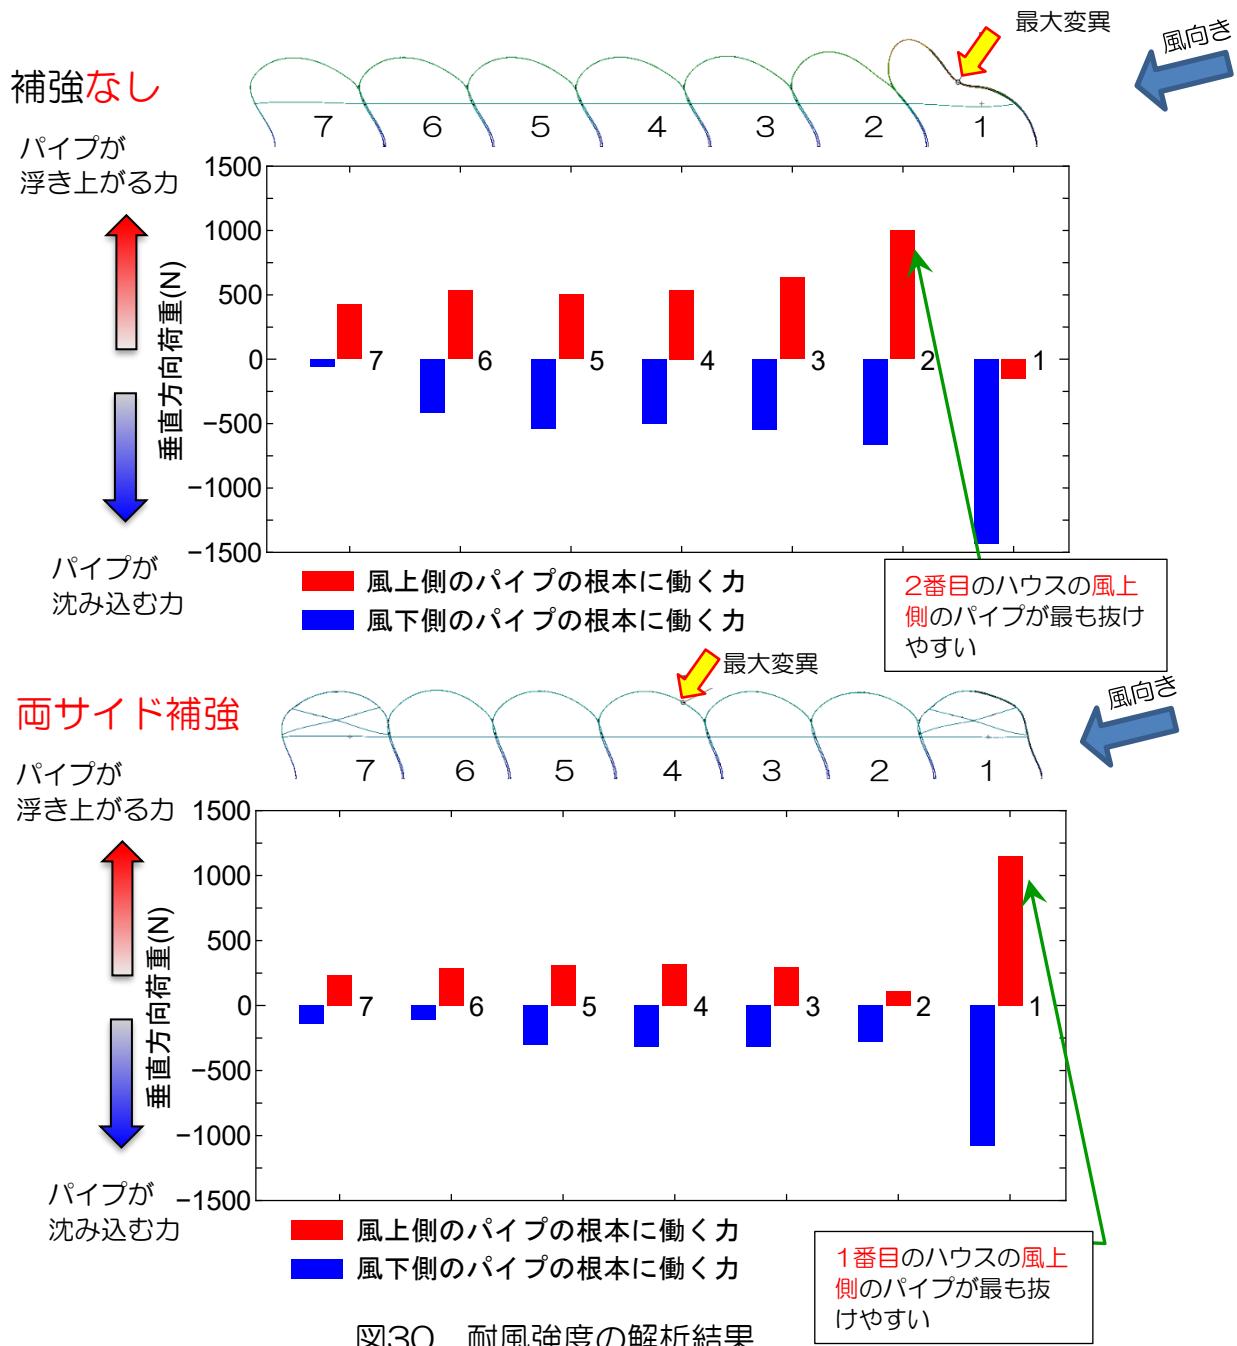
補強なしの場合、2番目のハウスの風上側のパイプが最も抜けやすくなり、1番目

のハウスの変形が最も大きくなります。両サイドに補強のXタイバーを入れた場合、1番目のハウスの風上側のパイプが最も抜けやすく、4番目のハウスの変形が大きくなります。また、同一基礎上で浮き上がる力と沈み込む力がかかると基礎の負荷が大きくなり、基礎が破損することがあります。

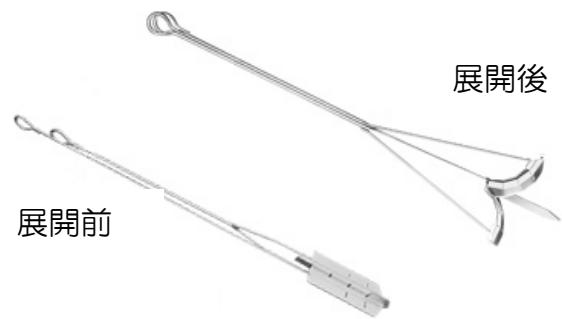
図31 補強に用いるアンカー

これらの現象を防止するため、アンカーを設置します。アンカーの設置は図32に示す手順で実施します。

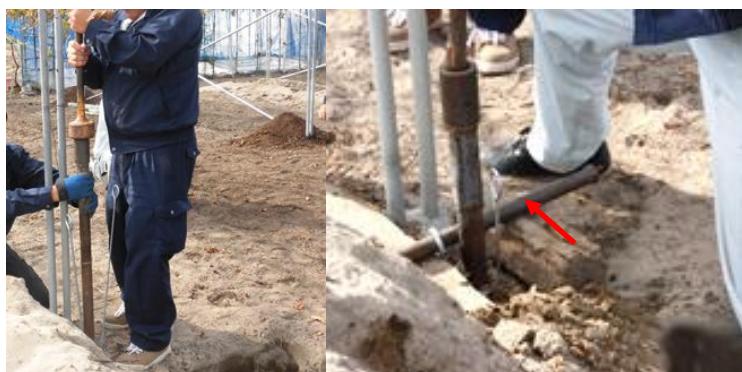
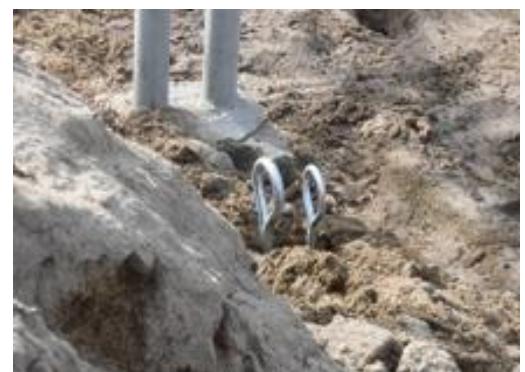
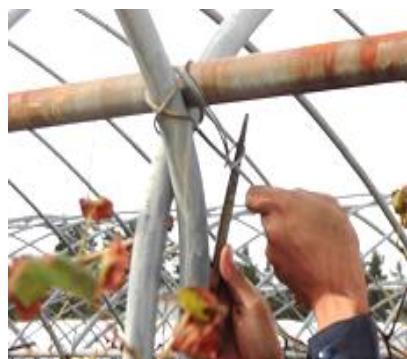
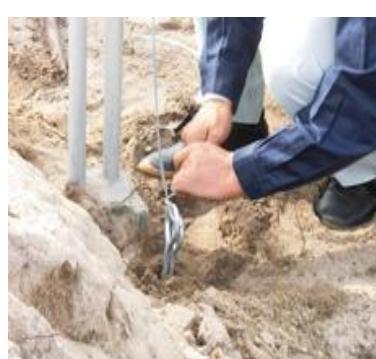
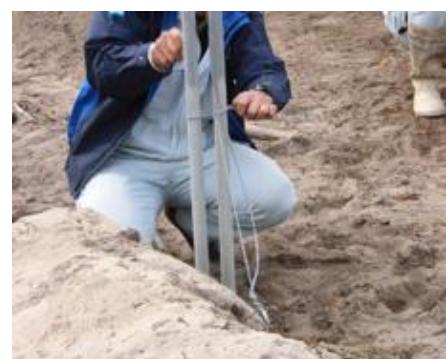
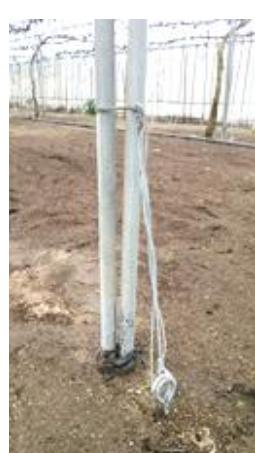
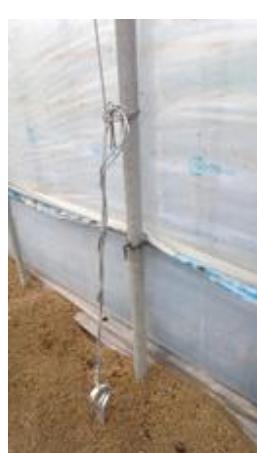
図32 アンカー設置の手順

①アンカーを打ち込む（アイ（先端の輪）が沈み込まないよう棒を通しておく（右図矢印）

②適正に打ち込まれた状態（アイが同じ位置にある）

③パイプに半鋼線を結ぶ

④アンカーに半鋼線を結ぶ

⑤別の半鋼線でパイプと結び、締める

⑥完成

⑦ハウスサイド

パイプとアンカーを結ぶ線は丈夫な半鋼線を使用する。主支柱と同様、ハウスサイドのパイプも半鋼線を用いて締める（⑦）。

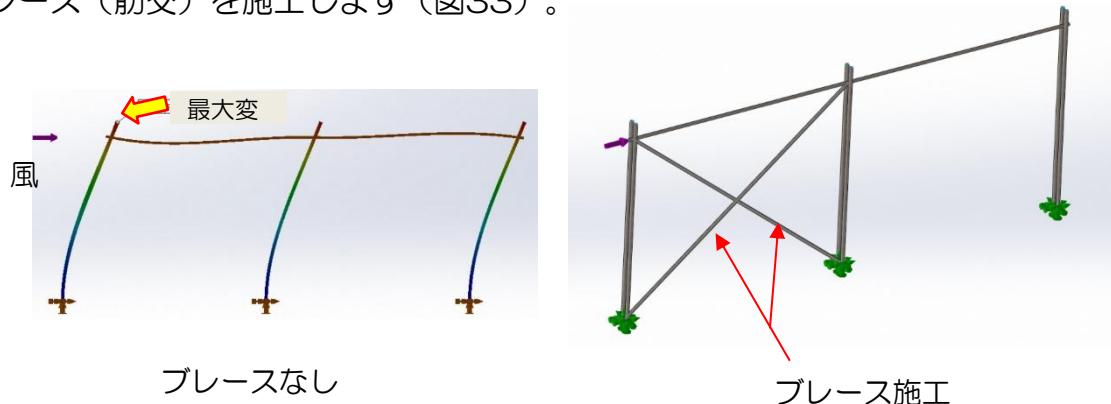
図33 ブレース施工の有無と変形の様子

ハウス妻面方向からの強風によるハウス骨材の変形や浮き上がりを防止するため、ブレース（筋交）を施工します（図33）。

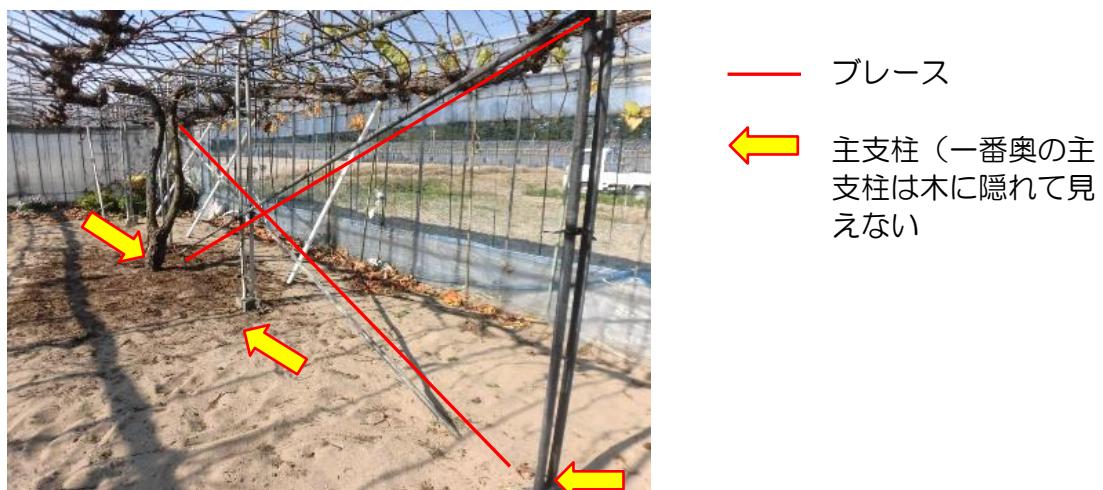
図34 ブレース施工例

ブレースの設置はクロスタイバーの設置と同様の手順で行います（4ページ参照）。両端を主支柱に固定し、クロス部分は斜め交差金具で固定します。図34に施工例を示します。この場合、2つの主支柱を繋ぐ形になります。

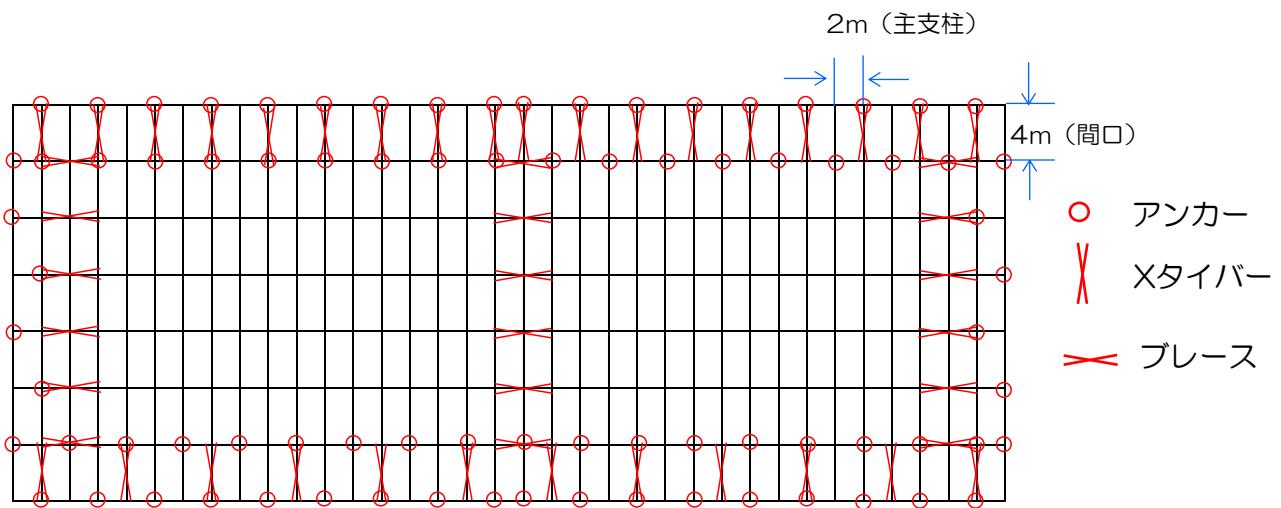
図35 解析結果を基にした連棟ハウス強化対策の一例

以上の解析結果を基に連棟ハウスの強化対策の一例を図35に示します。

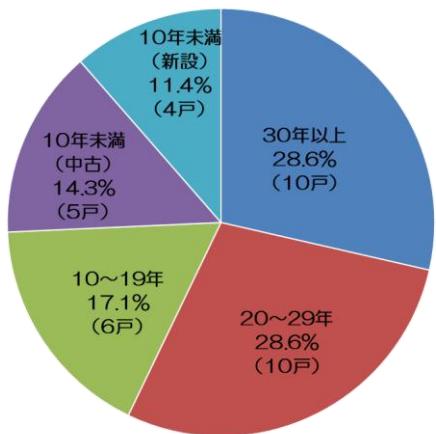
#### 1) ハウス設置年数

- \* 設置年数 20 年以上が 57%。
- \* 設置年数 10 年未満 9 戸のうち、中古ハウスの移設が 5 戸。  
(通算の設置年数は不明)
- \* 10 年未満の新設ハウスは 11%。

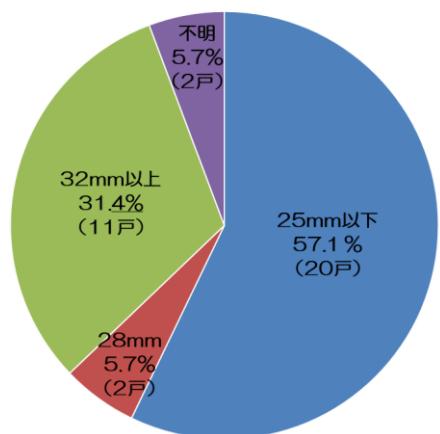
#### 2) アーチパイプ径

- \* 倒壊ハウスの 57% がアーチパイプ径 25mm 以下。
- \* 32mm 以上 11 戸のうち、中古ハウスの移設 4 戸、連棟ハウス 2 戸、イスラエル仕様 1 戸。

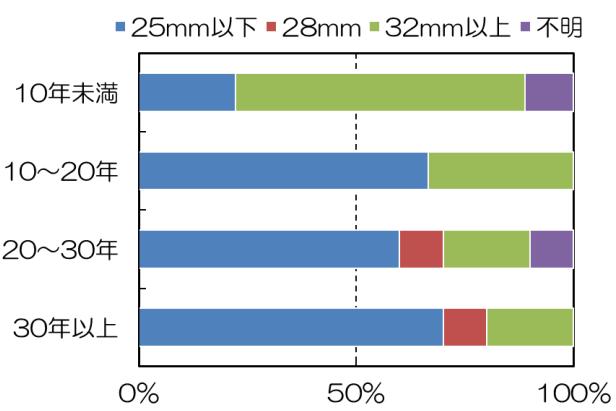
- \* 設置年次が古いハウスほどアーチパイプ径が細い（28mm 以下）割合が多い。

↓  
当時の標準仕様

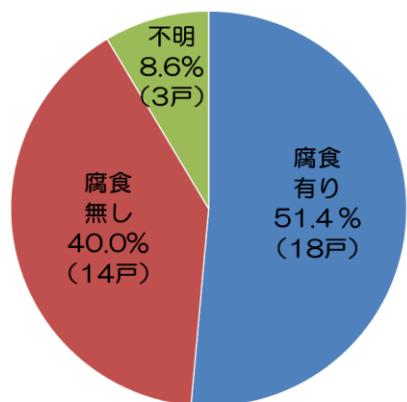
### 3) 設置年数とアーチパイプの腐食

- \* 倒壊ハウスの 51% でアーチパイプの腐食を確認。

⇒ 強度低下

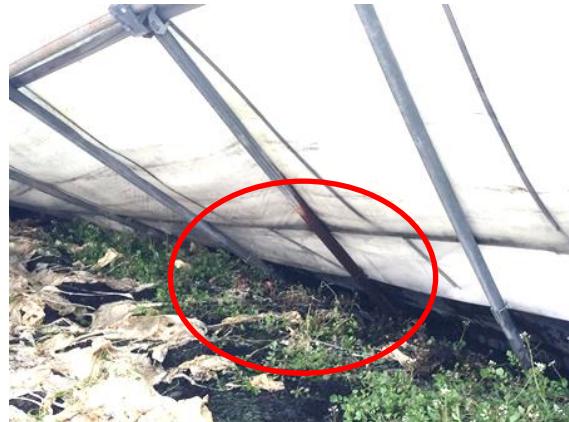
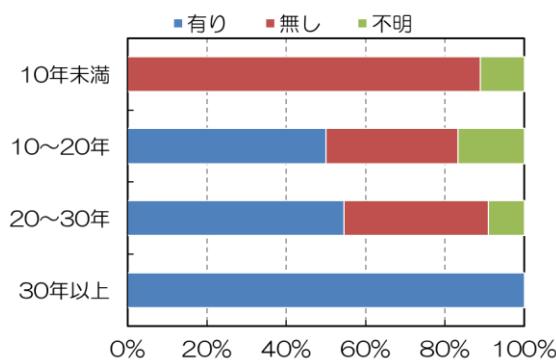
- \* 30年以上経過したハウスは全てで腐食を確認。
- \* 古いハウスほど腐食割合が高い。
- \* 10年未満は腐食はほとんど無い。

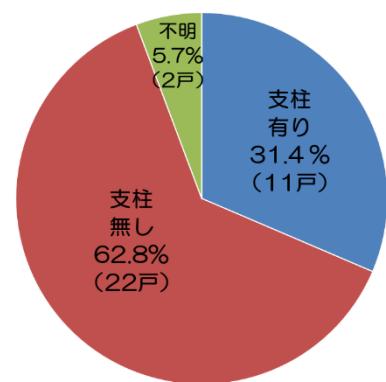
### 4) 補強対策の状況

- \* 補強支柱無し ⇒ 63%

- \* 設置していても 設置間隔が広く (5~10m) 補強不足。

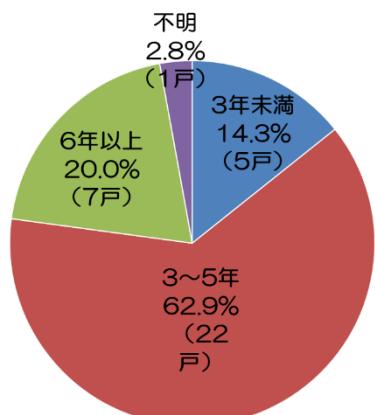
### 5) 被覆資材の展張年数

- \* 3~5年が 63% だが 6 年以上の長期展張も 20%。

同一圃場で被覆を張り替えたハウスは無事だが、展張6年以上のハウスが倒壊

展張年数は短かったが周辺の工事の粉じんが付着。

被覆資材の汚れ等による雪の滑落性低下

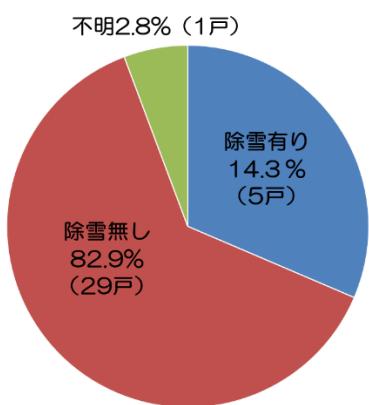
## 6) 除雪

\* 「除雪無し」 ⇒ 83%

- ハウス間が狭く（1～1.5m）除雪できない。
- 他のハウスを除雪中に倒壊。
- 除雪中にハウスからの落雪で身の危険を感じて中止。

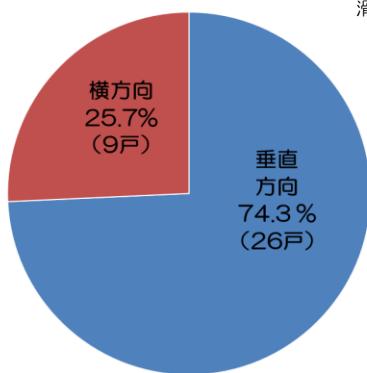
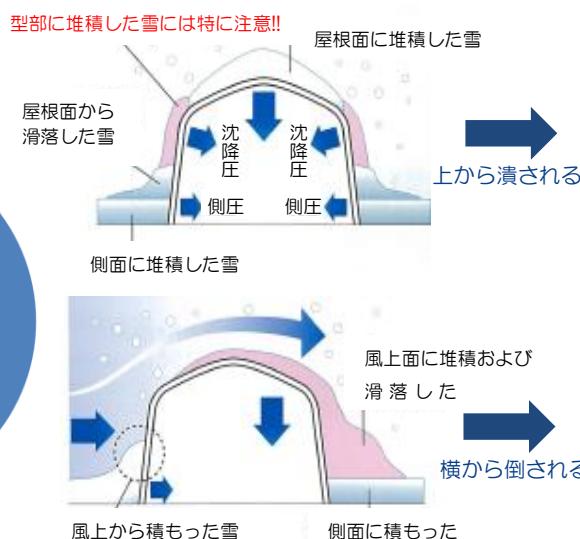
## 7) 倒壊形状

- 垂直方向（ハウス頂部が押し潰される）の倒壊が 74%。  
被覆上の雪がすり落ちない。ハウスサイドに雪が積み上がり落ちるスペースがない。
- 横方向は西側からの雪圧による倒壊。  
風向やハウス配置などによる偏った積雪。
