天神川流砂系総合土砂管理計画に向けて

令和7年12月16日

中国地方整備局 倉吉河川国道事務所

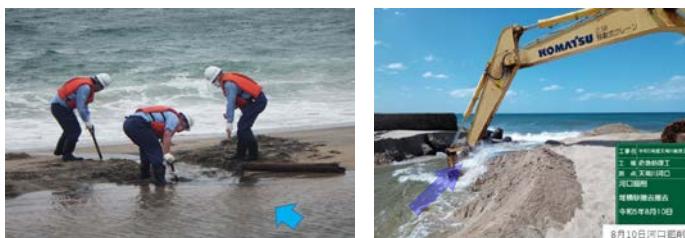
維持掘削状況
(左: 令和4(2022)年6月13日 右: 令和5(2023)年8月10日)

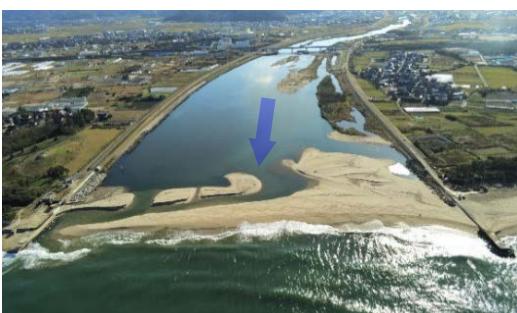
天神川河口砂州の状況
(令和5(2023)年12月4日)
