# 日野川河川事務所の取り組み

令和 7 年 1 2 月 1 6 日  
日野川河川事務所

# 富益工区の整備・サンドリサイクル状況

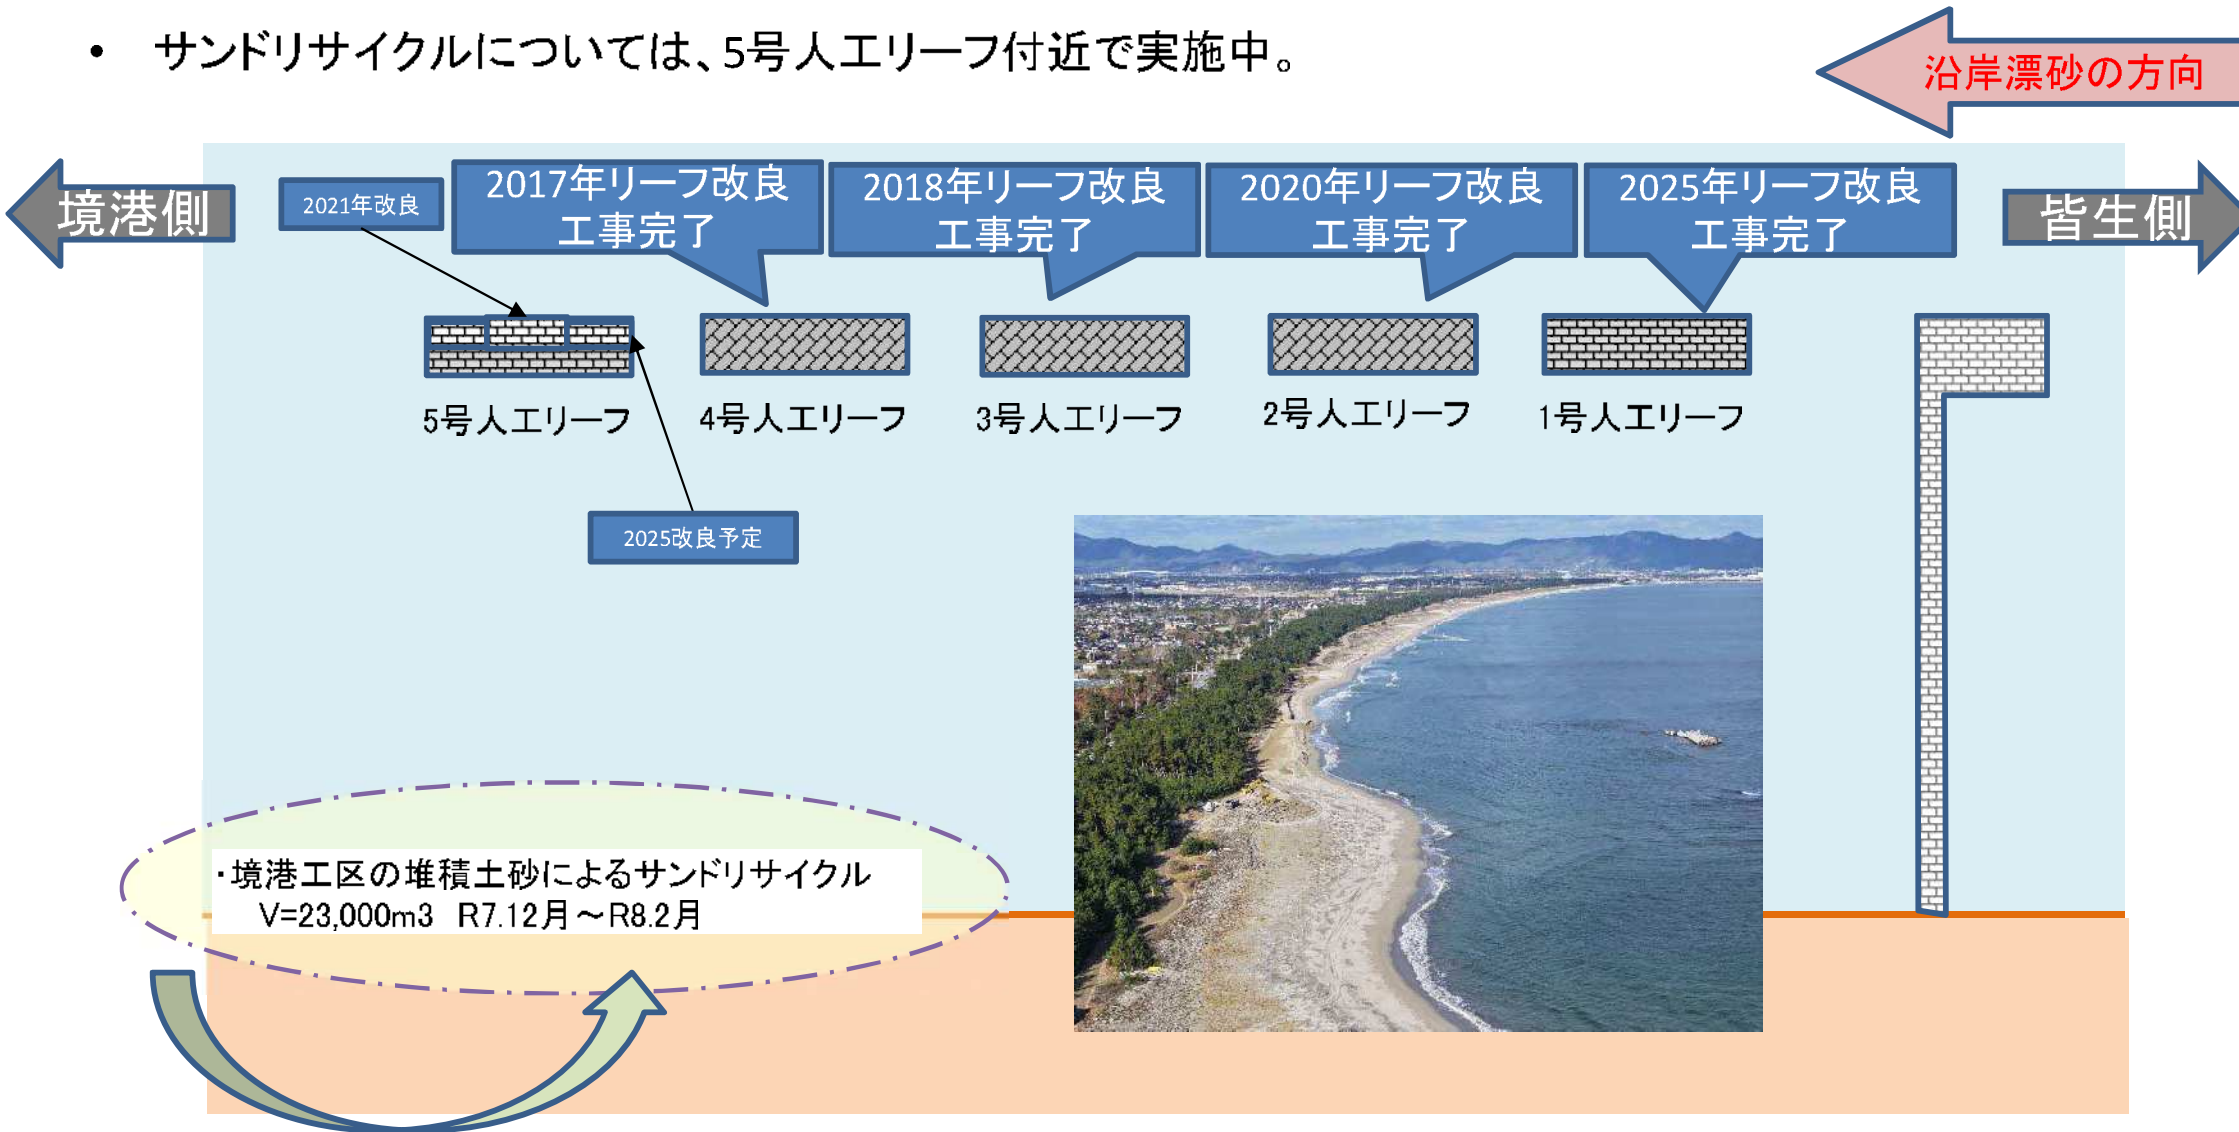
## R7富益工区の整備・サンドリサイクル状況

- 2017年に上手側(皆生側)から4基目的人工リーフから改良に着手し、2024年度末に5号の皆生側的人工リーフ改良にが2025年10月完了。
- サンドリサイクルについては、5号人工リーフ付近で実施中。

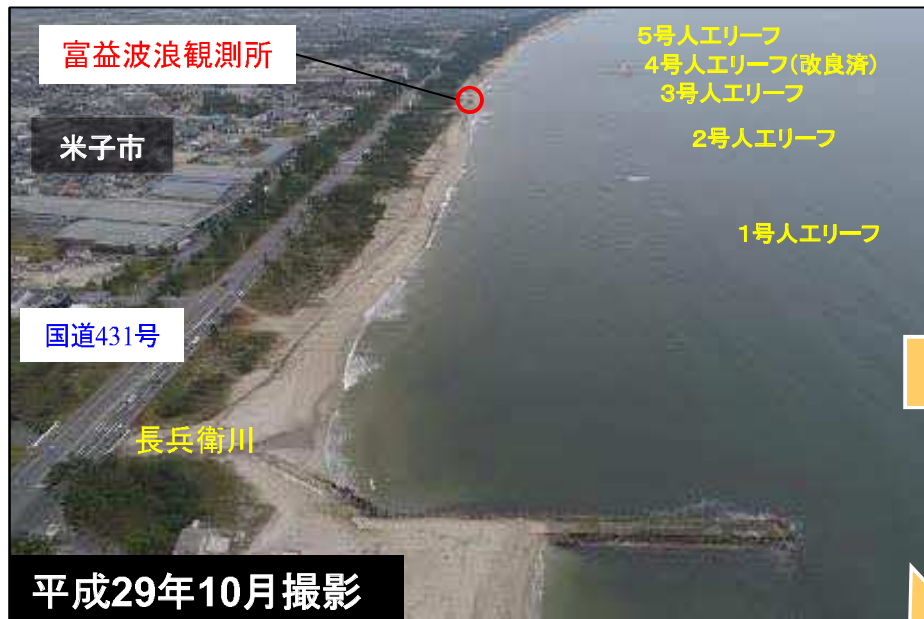
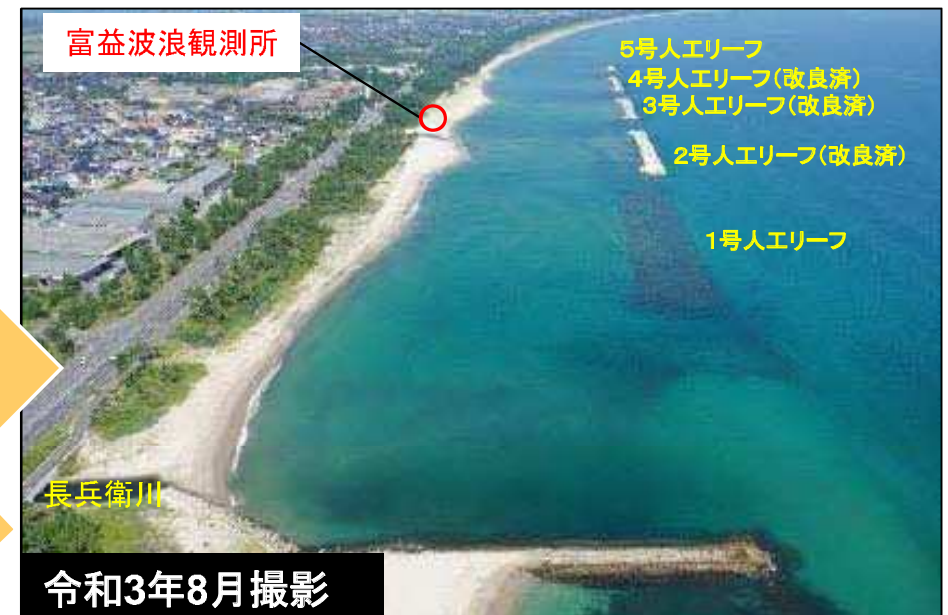
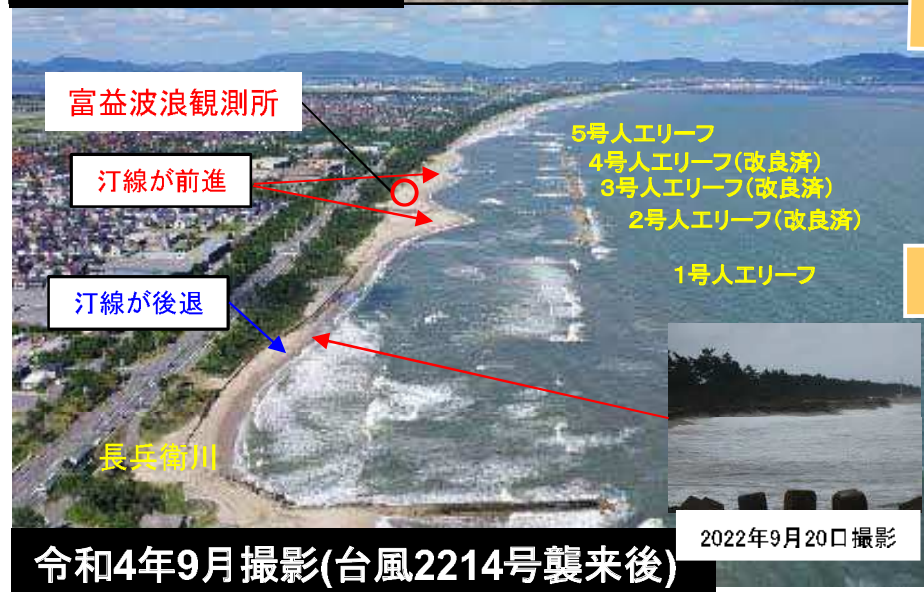
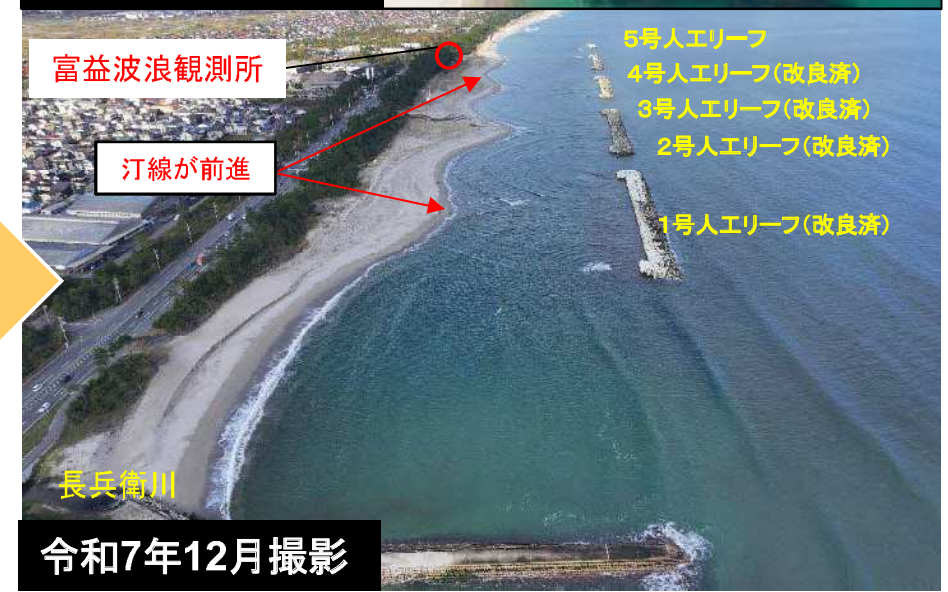
# 富益工区の地形変化実態【空中写真】

- 2017年（H29）に4号人工リーフ改良に着手し、2025年に1号人工リーフが完了し、計4基が改良済み。
- 2号リーフから4号リーフの背後の汀線について前進傾向である。

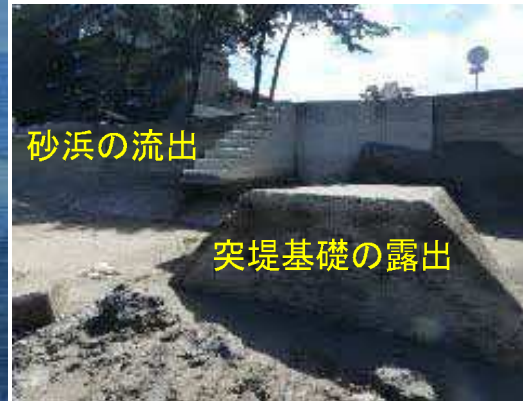
台風14号襲来後の地形変化状況  
2022年9月21日撮影

人工リーフ化2基の背後の砂浜は長期的に安定しているが、近年、台風などの高波浪時に人工リーフ開口部背後地周辺の砂浜流出が発生しており、緊急養浜を実施している状況である。

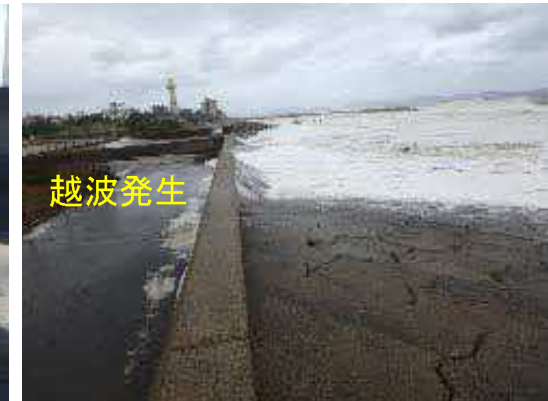
台風14号襲来時の波浪状況  
2022年9月20日撮影

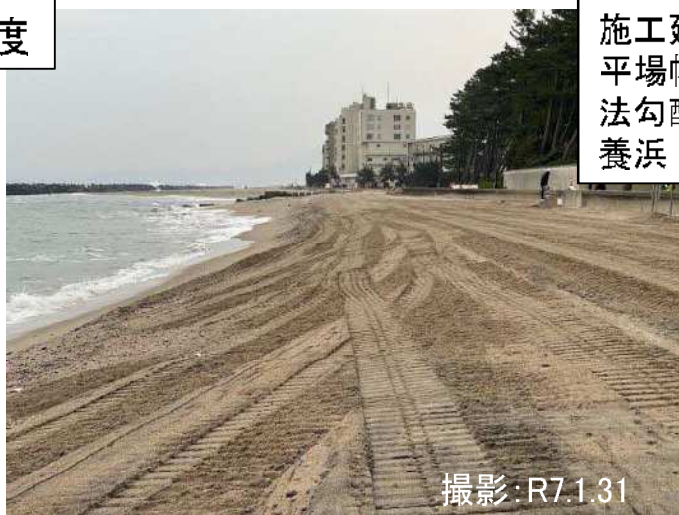
R6年度

施工延長 約130m  
平場幅 約10m  
法勾配 約5割  
養浜 約2,000m<sup>3</sup>

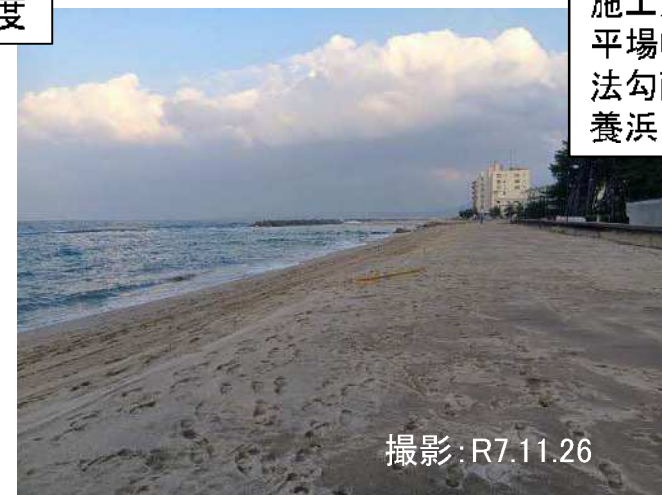
R7年度

施工延長 約200m  
平場幅 約10m  
法勾配 約5割  
養浜 約2,600m<sup>3</sup>

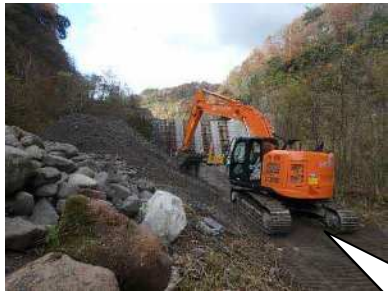
大粒径のふるい分け状況

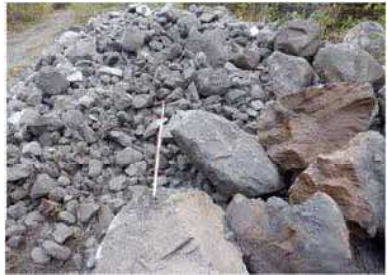
除去した石礫

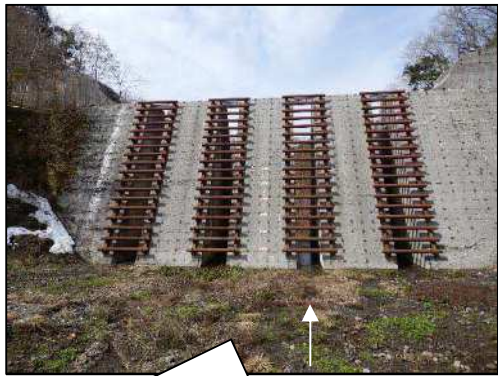
土砂等の堆積は生じていない。水が前面で流れており、植生は少ない

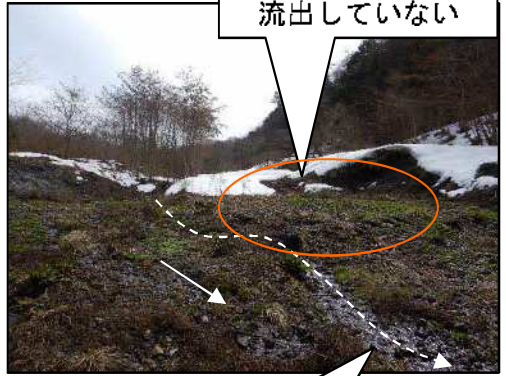
水みちの侵食

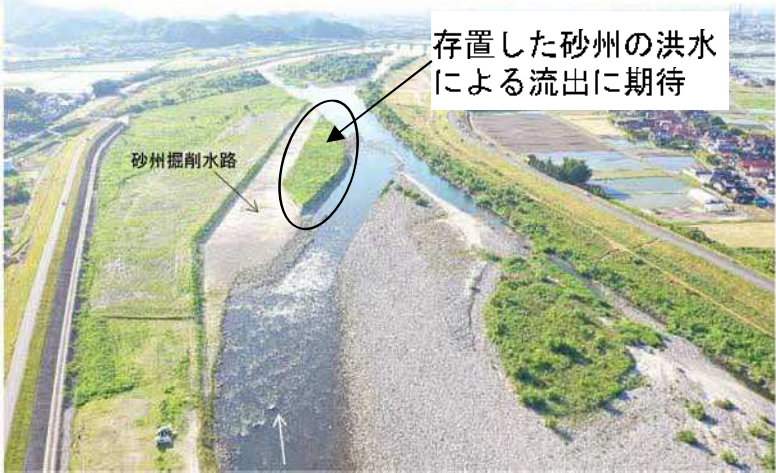
- 5.6k付近の固定砂州の流出、右岸水衝部の緩和を目的として、R3年度末に水路掘削を実施
- 3年後のR6.11に大規模な洪水が発生し、水路の河床面及び存置した砂州の先端部が侵食
- 引き続き、洪水の発生による砂州流出に期待

施工直後の航空写真

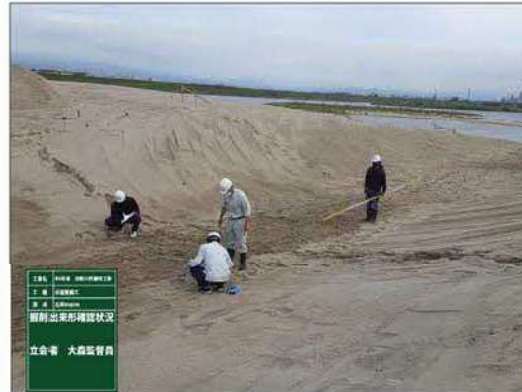
### ■河口砂州の維持掘削 ：毎年出水期前に実施

- 河口砂州の一部を掘削し、洪水による砂州の流出を期待
- 毎年、出水期前に維持掘削を実施している

- ・掘削基面幅： 3m
- ・掘削基面高： 掘削時の実水面高
- ・床掘勾配： 1：3
