(2) 高潮・波浪対策

第2編 第1章 海岸保全施設の新設又は改良に関する事項

将来における護岸高の目安

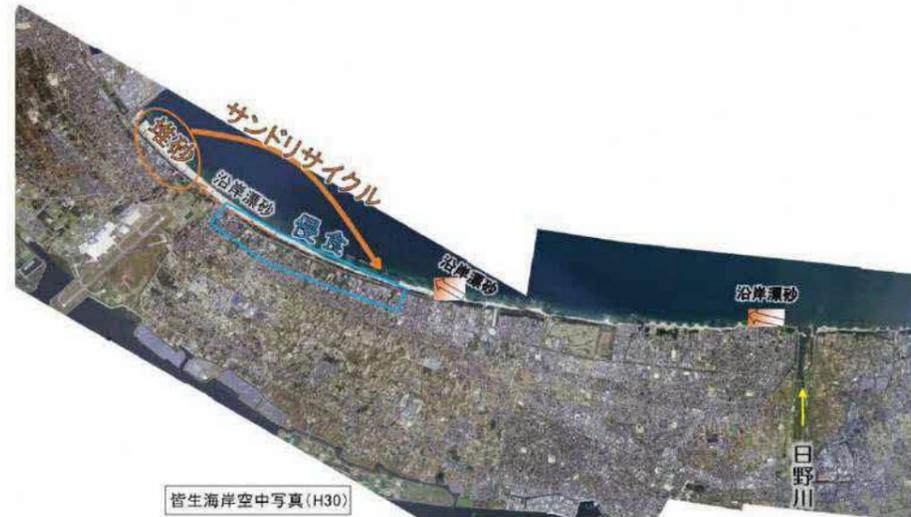
日野川左岸エリア（皆生地区）の侵食については、大正末期頃から日野川河口付近より急激な侵食が始まった。侵食の主な要因は、日野川上流域で盛んに行われていた「かなな流し」が衰退し、日野川からの土砂供給が著しく減少したこと等が考えられる。皆生地区から両三柳地区は離岸堤の整備等により前浜が復元し維持されているが、富益地区以西において侵食が進行しており、現在、富益地区では既設人工リーフの改良が進められている。また沿岸漂砂は西向きが卓越しており、海岸侵食を受けた土砂が、西端の境港側に堆積する傾向があることから、必要に応じてサンドリサイクルを行っている。

皆生海岸空中写真(H30)

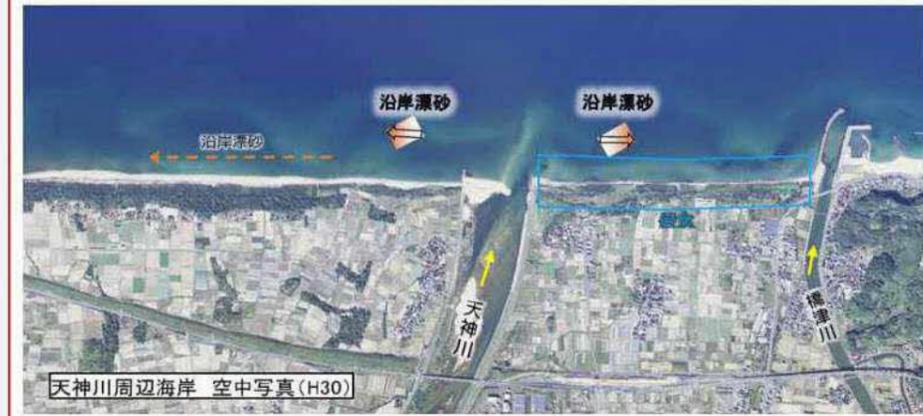
天神川河口付近一連の汀線は、昭和20年代と近年を比較すると侵食傾向であるが、土砂採取が禁止された昭和50年代以降は汀線の後退傾向は止まり、概ね安定傾向にある。

天神川河口では、常時河口砂州が形成されており、冬季波浪による漂砂の打ち込みや沿岸流の作用による河口閉塞の発生が懸念されている。河口閉塞は、内水面の水位上昇による氾濫や、周辺の砂浜への土砂供給を阻害することとなり、海岸侵食の原因ともなることから、対策が課題となっている。

天神川左岸側は、比較的安定しているが、局所的な侵食や浜崖の後退が見られることがあり、継続的な観測や必要に応じたサンドリサイクルによる対応などを行っている。

天神川右岸側は、左岸側と比較して沿岸漂砂量が少ないこともあり、後退傾向が続いたため、ほぼ砂浜が消失している。

天神川周辺海岸 空中写真(H30)

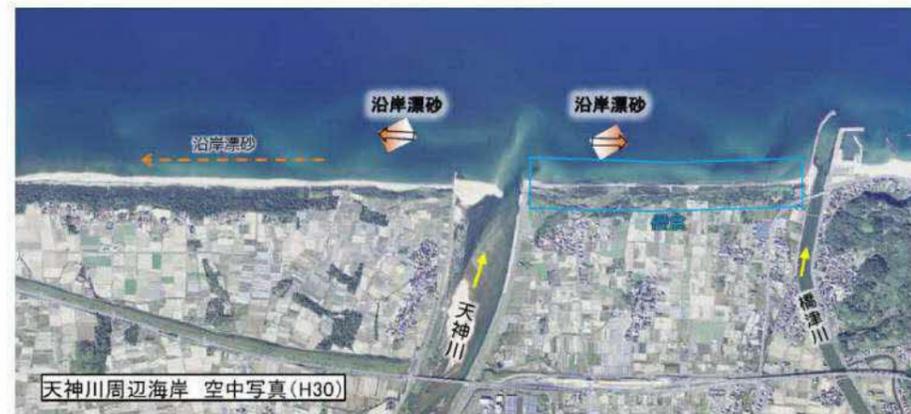
天神川河口付近一連の汀線は、昭和20年代と近年を比較すると侵食傾向であるが、土砂採取が禁止された昭和50年代以降は汀線の後退傾向は止まり、概ね安定傾向にある。

天神川河口では、常時河口砂州が形成されており、冬季波浪による漂砂の打ち込みや沿岸流の作用による河口閉塞の発生が懸念されている。河口閉塞は、内水面の水位上昇による氾濫や、周辺の砂浜への土砂供給を阻害することとなり、海岸侵食の原因ともなることから、対策が課題となっている。

天神川左岸側は、比較的安定しているが、局所的な侵食や浜崖の後退が見られることがあり、継続的な観測や必要に応じたサンドリサイクルによる対応などを行っている。

天神川右岸側は、左岸側と比較して沿岸漂砂量が少ないこともあり、後退傾向が続いたため、ほぼ砂浜が消失している。

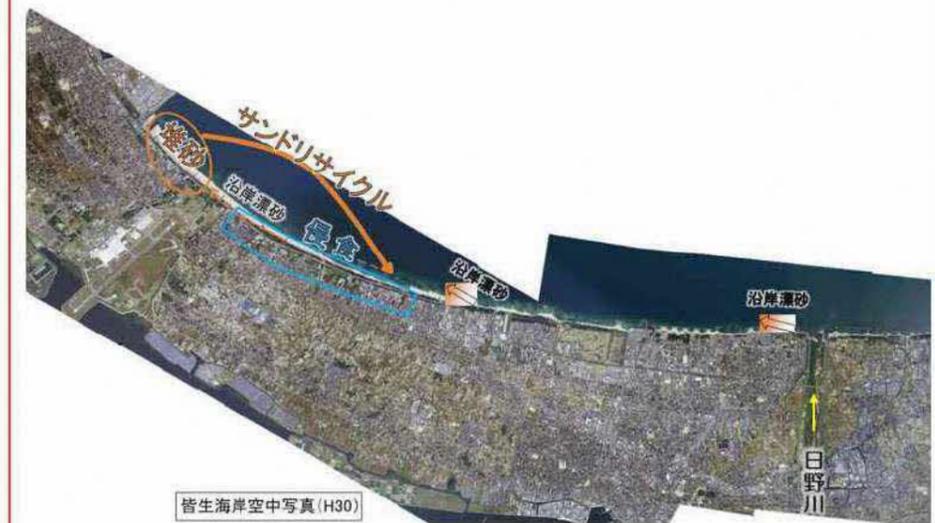
日野川左岸エリア（米子海岸米子西地区の侵食については、大正末期頃から日野川河口付近から急激な侵食が始まった。侵食の主な要因は、日野川上流域で盛んに行われていた「かなな流し」が衰退し、日野川からの土砂供給が著しく減少したこと等が考えられる。米子西地区から両三柳地区は離岸堤の整備等によって前浜が復元し維持されているが、富益地区以西において侵食が進行しており、現在、富益地区では既設人工リーフの改良が進められている。また沿岸漂砂は西向きが卓越しており、海岸侵食を受けた土砂が、西端の境港側に堆積する傾向があることから、必要に応じてサンドリサイクルを行っている。

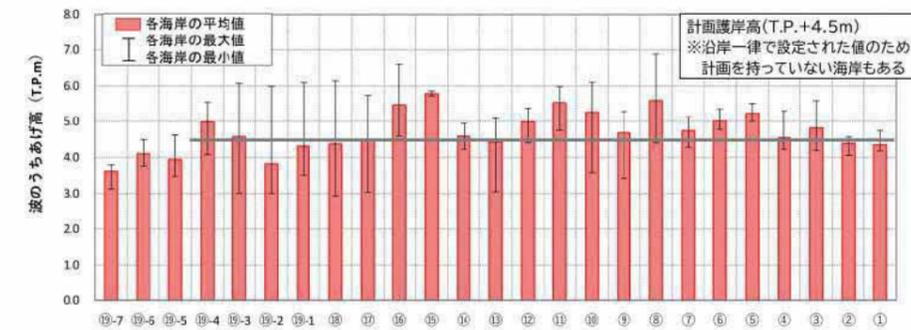
波のうちあげ高の算定結果（各海岸の平均・最大・最小）と計画護岸高の比較

また、気候変動を踏まえた波のうちあげ高の算出結果から、将来、護岸高または背後地盤高を上回る地点が確認された。今後は、地区海岸毎に算出した気候変動を踏まえたうちあげ高の算出結果を将来における護岸高の目安として設定するとともに、要施設整備箇所を選定し、2100年までに想定される整備内容（案）を海岸保全施設整理表に整理した。なお、2100年時の施設整備状況は不明なため、2023年度末の施設整備状況を踏まえて、気候変動後の波のうちあげ高を算定している。今後、施設整備計画時に線的防護のみならず離岸堤・人工リーフや養浜等の面的防護も含めた詳細な検討を実施したうえで、必要護岸高を見直すこととする。

※1 護岸高の目安: 気候変動を踏まえた波のうちあげ高の算定結果の最大値を10cmまるめ(余裕未考慮)。

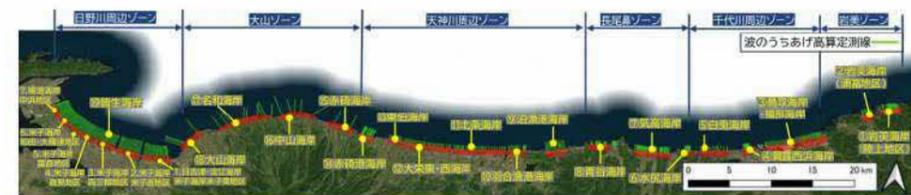
※⑨ 皆生海岸は、淀江海岸、日吉津海岸、米子海岸及び境港海岸の総称を指す。

波のうちあげ高の算定箇所

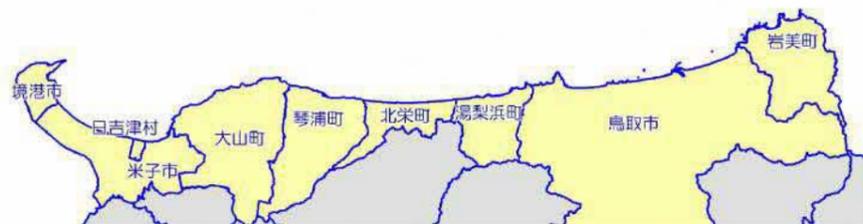
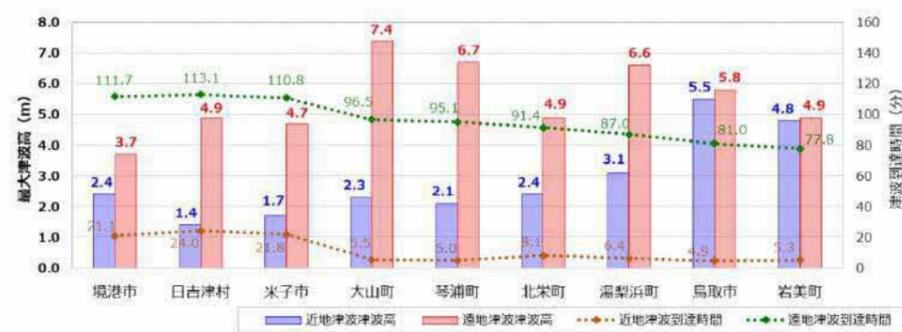
L2津波時の市町村別の最大津波高(m)、30cm(浸水深)津波到達時間(分)

今後は、「最大クラスの津波（L2津波）」に対し施設の破損等を軽減するため、粘り強い構造の堤防等について必要に応じて検討していく。

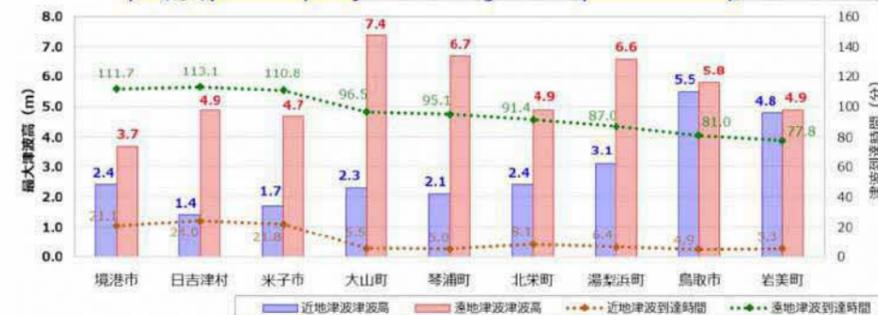
L2津波時の市町村別の最大津波高(m)、30cm(浸水深)津波到達時間(分)

今後は、「最大クラスの津波（L2津波）」に対し施設の破損等を軽減するため、粘り強い構造の堤防・護岸等について必要に応じて検討していく。
