Ⅲ 基本的な考え方

Ⅳ リスクシナリオの設定

1. 想定する大規模自然災害

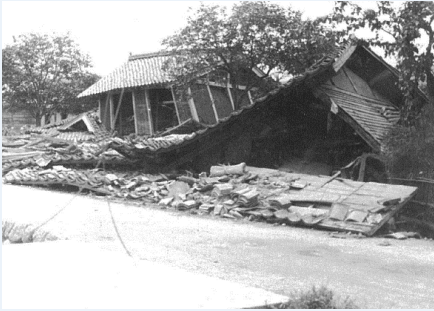
鳥取市内(詳地不明)の家屋の倒壊

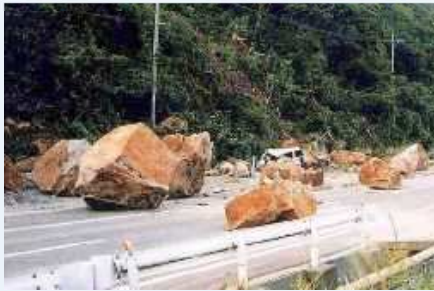
西伯郡伯耆町宇代の落石

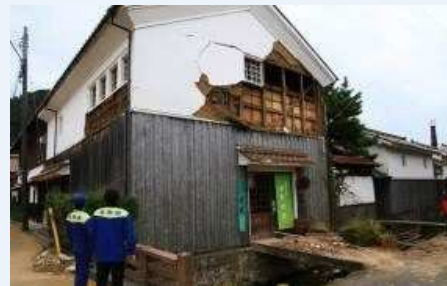
白壁土蔵群の建物被害

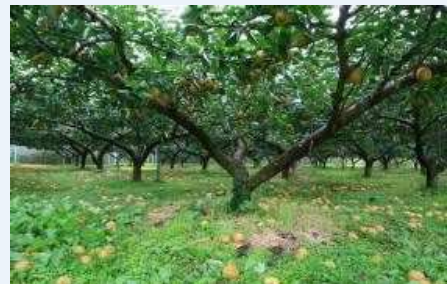
梨園の被害の様子

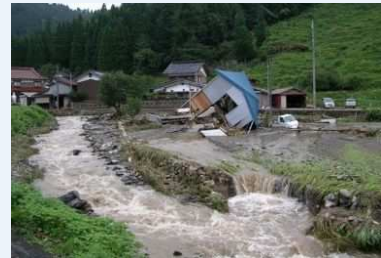
若桜町寺所(角谷川)の被災状況

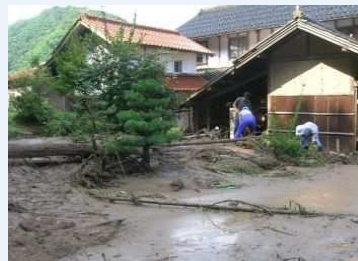
琴浦町上中村の被災状況

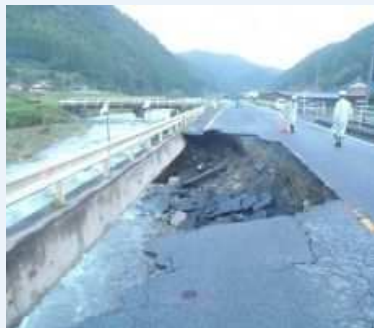
国道180号(日野町濁谷)
の被災状況

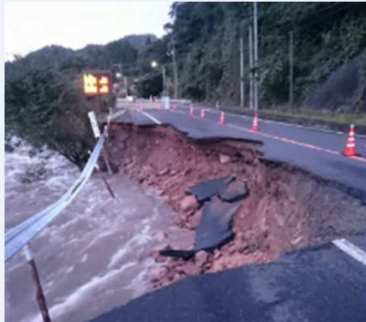
国道179号(三朝町久原)
の被災状況

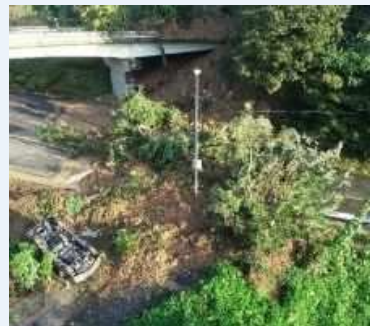
県道鳥取鹿野倉吉線(鳥取市御熊)
の被災状況

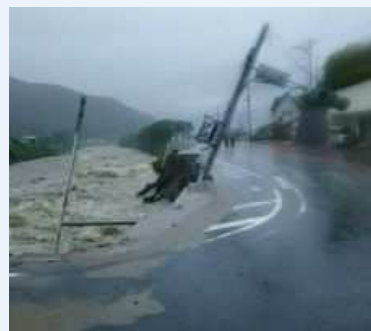
国道373号(智頭町南方)
の被災状況

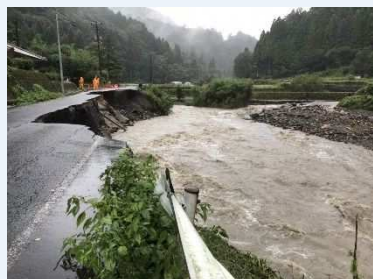
国道482号
(鳥取市佐治町尾際)
の被災状況

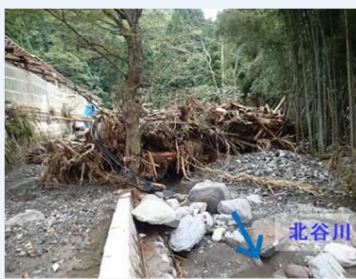
北谷川(鳥取市佐治町)
の河川埋塞状況

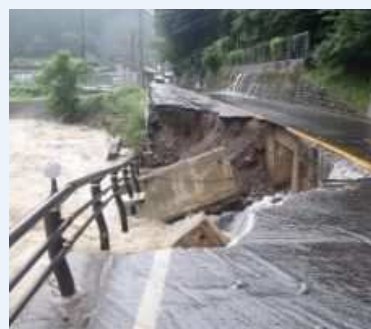
国道373号(智頭町福原)
の被災状況

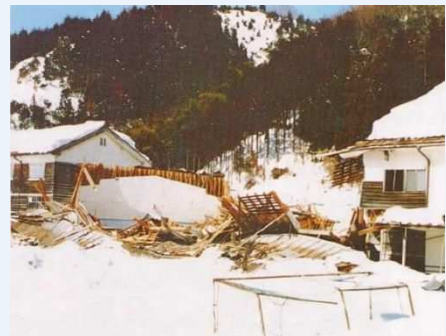
雪の重みで全壊した成器小学校体育館
(鳥取市国府町)

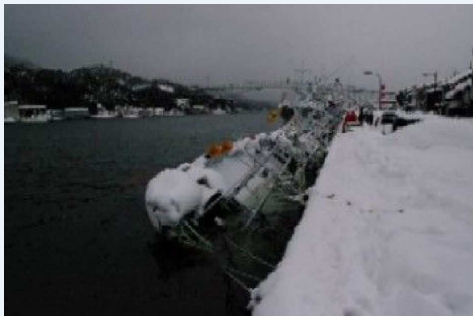
被害を受けた漁船(提供:境海上保安部)

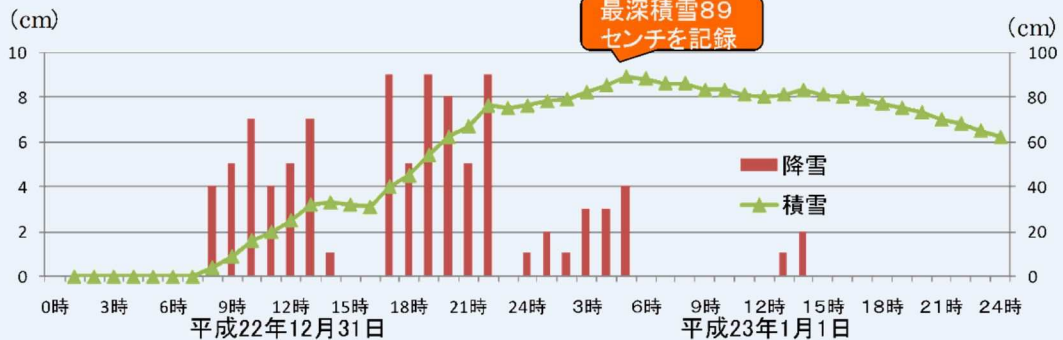
米子における平成22年12月31日から平成23年1月1日にかけての降雪と積雪 (cm)

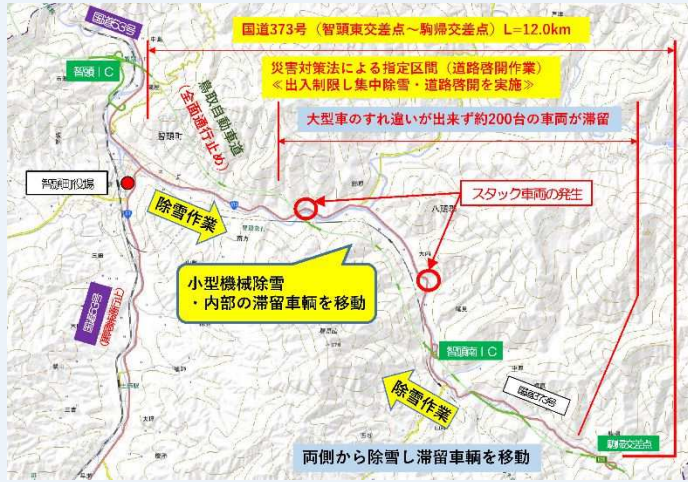
立ち往生車両の解消・道路の復旧に向けた作業状況
(国土地理院の電子地形図に追記を行い作成)

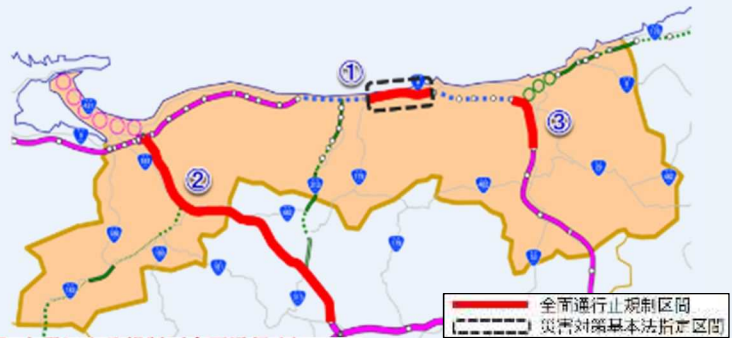
- 大雪による規制 (全面通行止)
- ① 山陰道 (八束水交差点～はわいIC) 約 13 時間
 - ② 国道 9 号 (八束水交差点～原交差点) 約 23 時間
 - ③ 米子自動車道 (久世IC～米子IC) 約 56 時間
 - ④ 鳥取自動車道 (河原IC～鳥取西IC) 約 6 時間

高規格幹線道路における
通行規制箇所

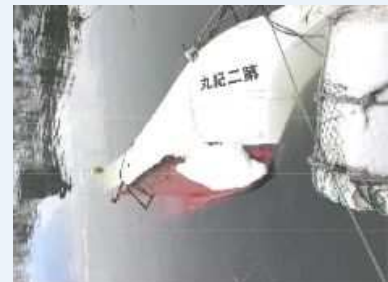
転覆した漁船 (鳥取市)

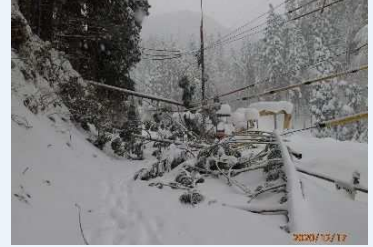
電柱倒壊の状況
(八頭町姫路)

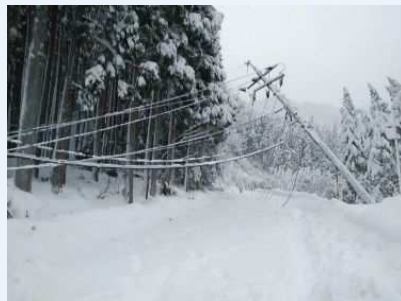
電柱倒壊の状況 (若桜町来見野)

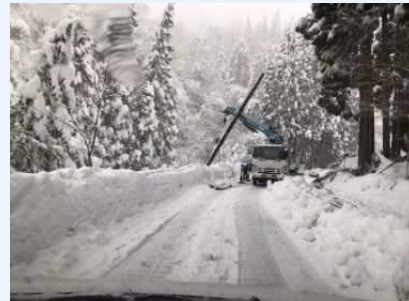
復旧作業の状況 (若桜町来見野)

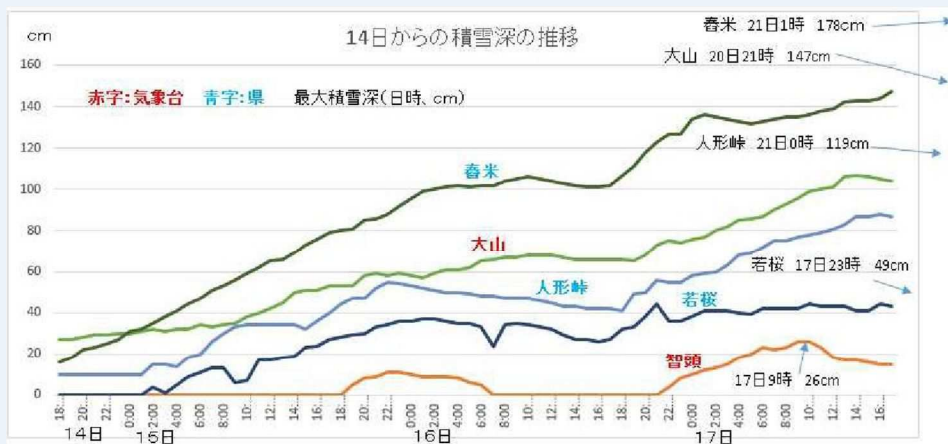
主な箇所の12月14日から17日にかけての積雪深の推移

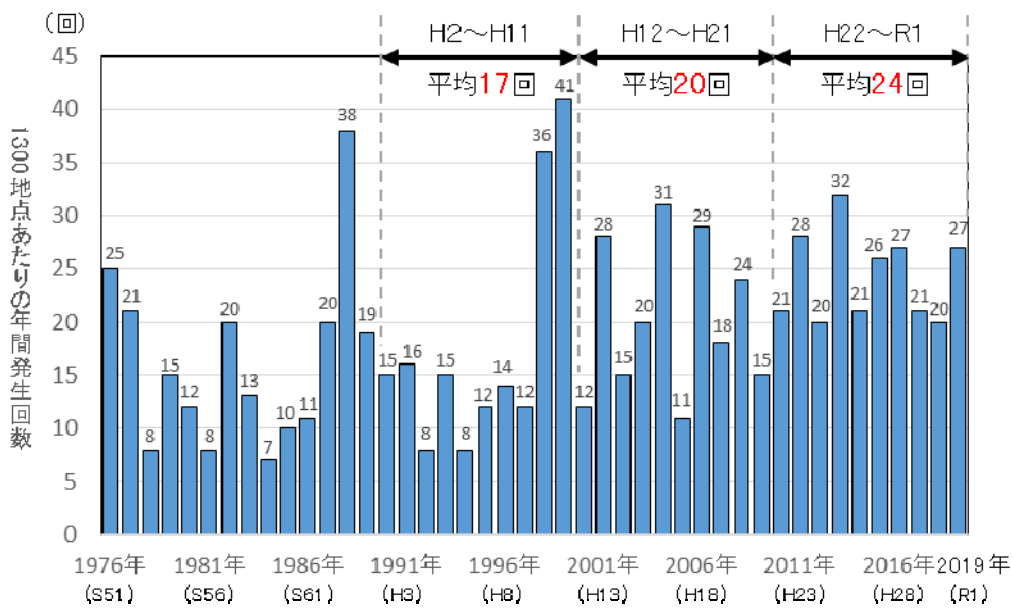
[アメダス]1時間降水量80ミリ以上の年間観測回数

近年は全国的に短期的・局地的豪雨が頻発しており、1976(S51)～2019(R1)年までの観測回数の傾向を分析すると、1時間80ミリ以上の豪雨の発生は1990(H2)～1999(H11)年で17.7回、2010(H22)～2019(R1)年で24.3回となっており、発生回数はおおよそ1.41倍となっている。また、気象庁の「気候変動監視レポート2019」によると、日降水量400mm以上の大雨の年間日数は増加傾向にあり、その一方で日降水量1.0mm以上の日数は減少している。大雨の頻度が増える半面、弱い降水も含めた降水の日数は減少する特徴が示されており、降雨が局地化・激甚化傾向にある。

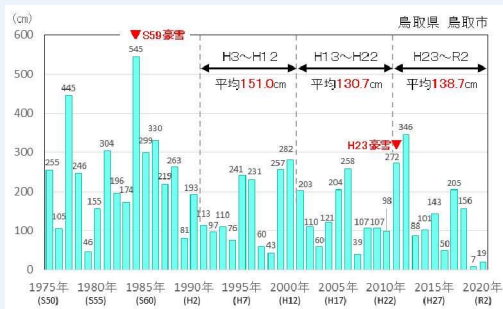
年間降雪量の推移

本県の鳥取市（東部）、倉吉市（中部）、米子市（西部）における年間降雪量及び最深積雪量の推移は下図のとおりであり、直近 30 年間での豪雪発現の経年トレンドは不明瞭であるが、昭和 59 年の年間積雪量と、平成 23 年、平成 29 年の最深積雪量が突出している。豪雪による被害は、局地化する特徴が見られる。

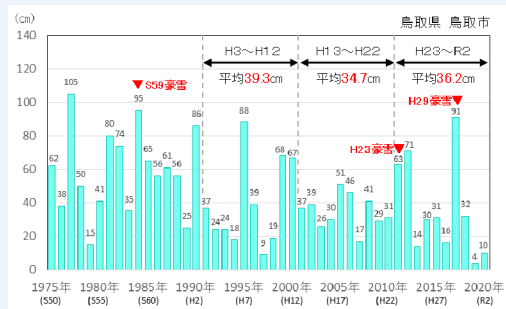
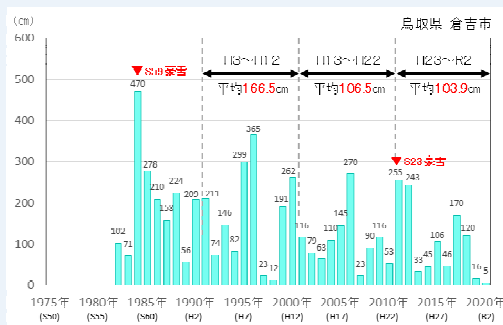
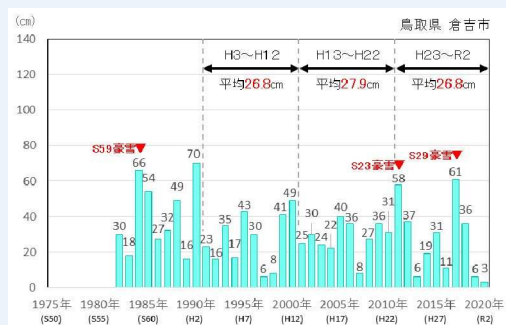
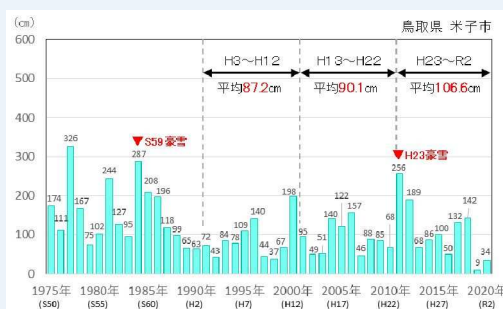
最深積雪量の推移
