土砂災害警戒区域等の指定の公示に係る図書(その1)

様式-1(急)
土砂災害警戒区域・土砂災害特別警戒区域
位置図

Ⅱ-3754

吉尾5地区

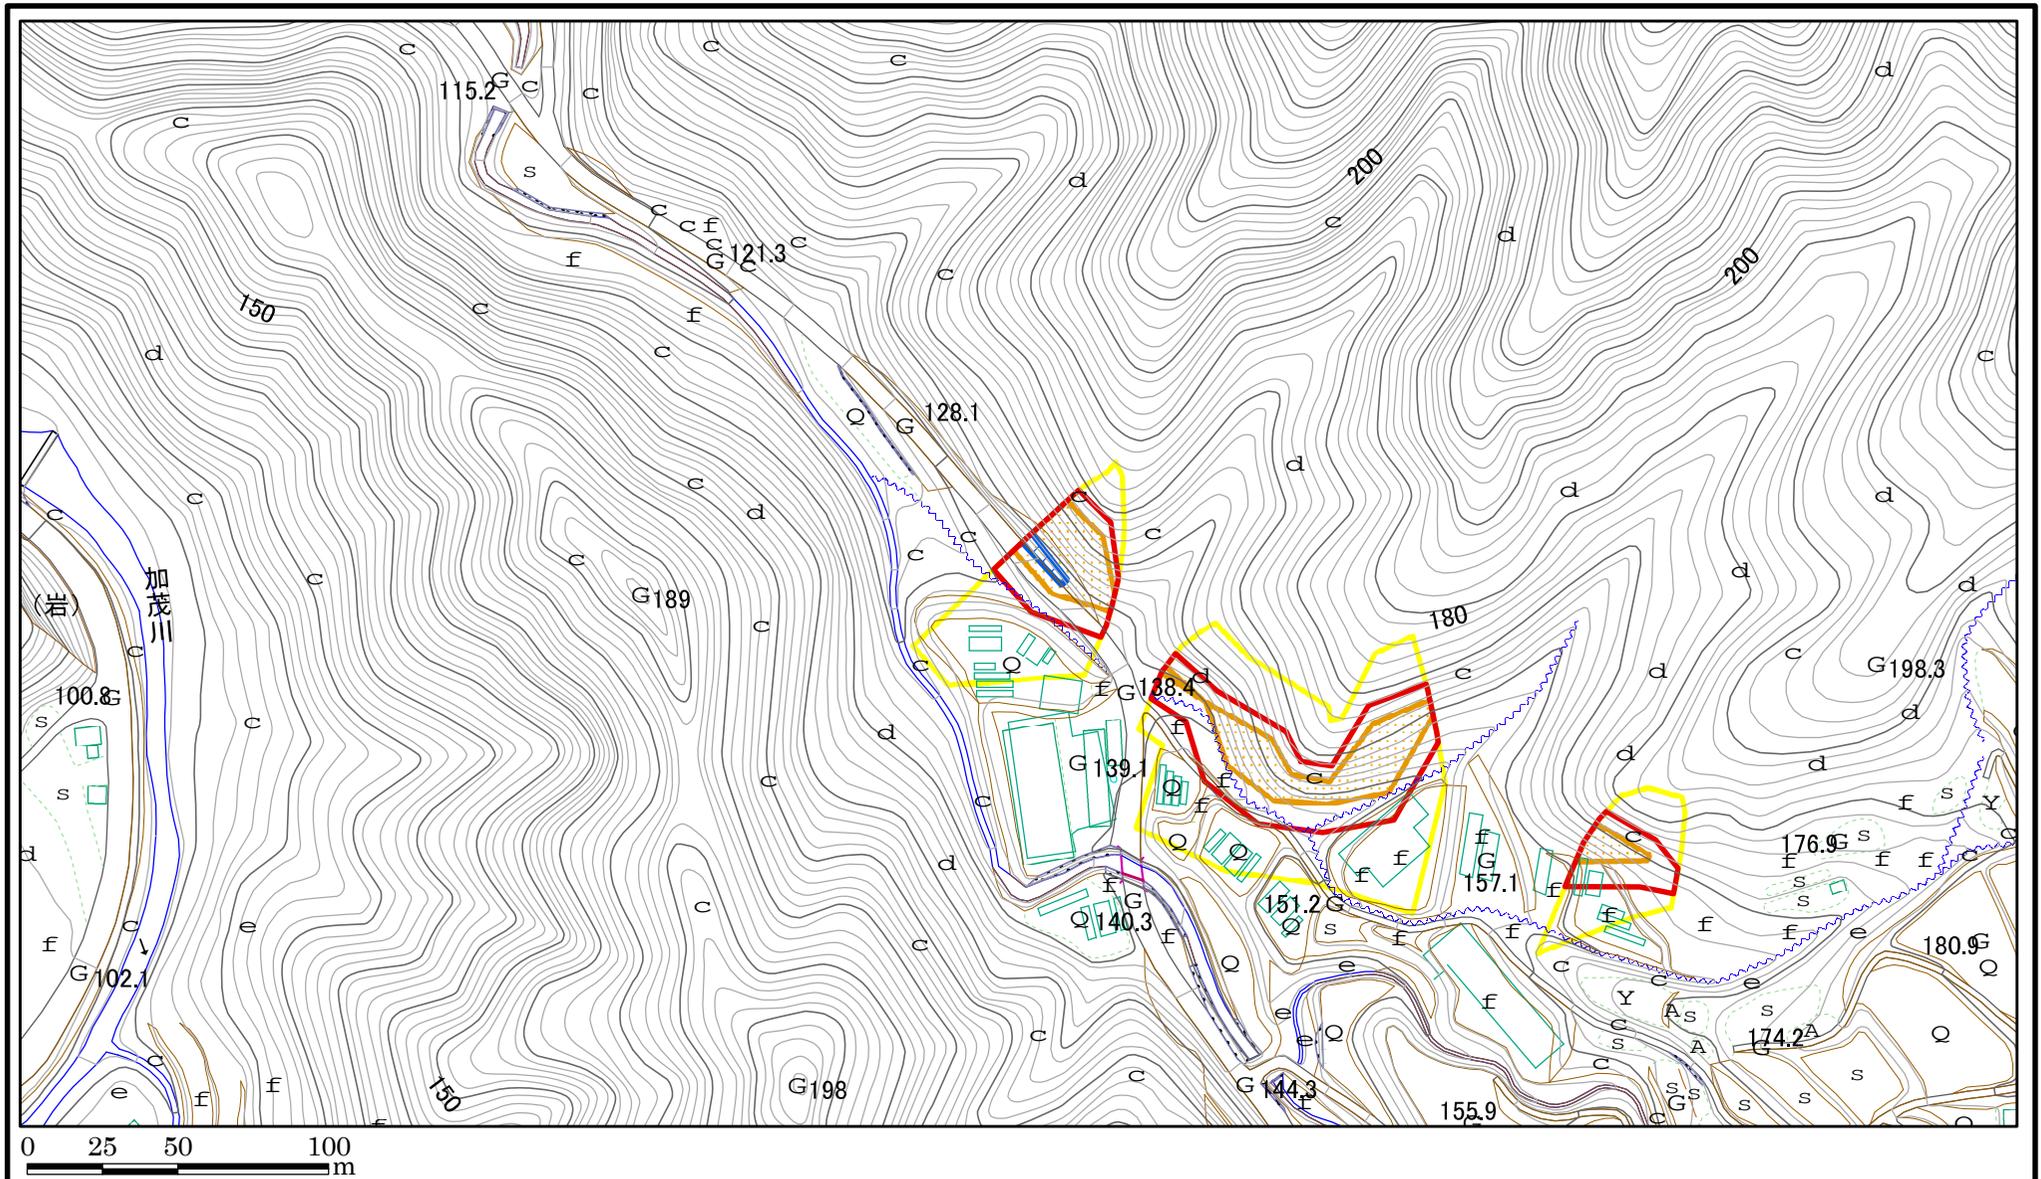
様式-2-1(急) 土砂災害警戒区域・土砂災害特別警戒区域 区域図(その2)	土砂災害警戒区域			自然現象の種類 急傾斜地の崩壊 告示番号 告示年月日	急傾斜地の崩壊 県告示第91号(Y) 県告示第97号(R) 令和8年3月3日(Y) 令和8年3月3日(R)	箇所番号 箇所名 所在地	II-3754 吉尾5地区 鳥取県東伯郡三朝町吉尾	
	土砂災害 特別警戒区域	土石等の(移動)高さが1m以下の場合、 土石等の移動による力が100kN/mを超える区域						縮尺 1:2,500
		土石等の堆積の高さが3mを超える区域						
		それ以外の区域

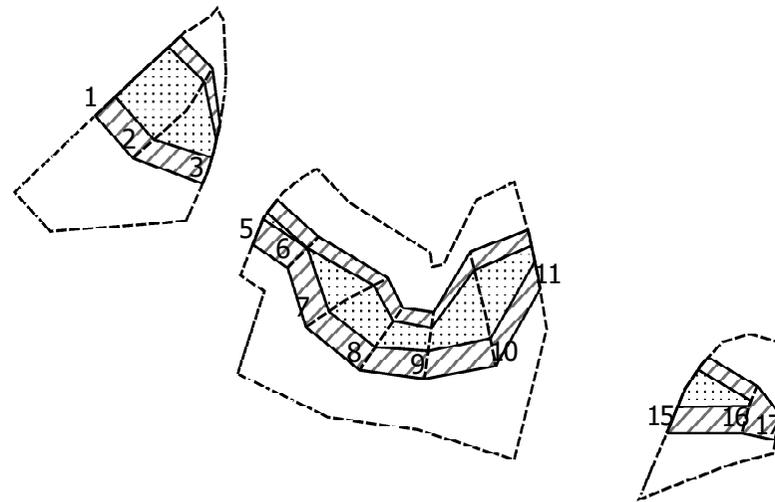
図中の数字は横断測線番号を示す

様式-2-2(急) 土砂災害特別警戒区域の区域区分図 (急傾斜地の崩壊に伴う土石等の移動により 建築物の地上部に作用すると想定される力)	土砂災害警戒区域		土 縮尺 1:2,500	自然現象の種類	急傾斜地の崩壊	箇所番号	II-3754
	土砂災害 特別警戒区域	土石等の(移動)高さが1m以下の場合、 土石等の移動による力が100kN/mを超える区域		告示番号	県告示第91号 (Y) 県告示第97号 (R)	箇所名	吉尾5地区
		それ以外の区域		告示年月日	令和8年3月3日 (Y) 令和8年3月3日 (R)	所在地	鳥取県東伯郡三朝町吉尾

横断測線の区間	土石等の移動により建築物の地上部に作用すると想定される力				土石等の堆積により建築物の地上部に作用すると想定される力				横断測線の区間	土石等の移動により建築物の地上部に作用すると想定される力				土石等の堆積により建築物の地上部に作用すると想定される力			
	土石等の(移動)高さが1m以下の場合、土石等の移動による力が100kN/m ² を超える区域		それ以外の区域		土石等の堆積の高さが3mを超える区域		それ以外の区域			土石等の(移動)高さが1m以下の場合、土石等の移動による力が100kN/m ² を超える区域		それ以外の区域		土石等の堆積の高さが3mを超える区域		それ以外の区域	
	力の大きさのうち最大のもの(kN/m ²)	土石等の高さ(m)	力の大きさのうち最大のもの(kN/m ²)	土石等の高さ(m)	力の大きさのうち最大のもの(kN/m ²)	土石等の高さ(m)	力の大きさのうち最大のもの(kN/m ²)	土石等の高さ(m)		力の大きさのうち最大のもの(kN/m ²)	土石等の高さ(m)	力の大きさのうち最大のもの(kN/m ²)	土石等の高さ(m)	力の大きさのうち最大のもの(kN/m ²)	土石等の高さ(m)	力の大きさのうち最大のもの(kN/m ²)	土石等の高さ(m)
1 ~ 2	163.08	1.00	100.00	1.00	17.55	3.28	16.05	3.00	~								
2 ~ 3	163.08	1.00	100.00	1.00	-	-	16.05	3.00	~								
~									~								
5 ~ 6	108.93	1.00	100.00	1.00	-	-	12.78	2.39	~								
6 ~ 7	149.02	1.00	100.00	1.00	-	-	14.66	2.74	~								
7 ~ 8	149.02	1.00	100.00	1.00	-	-	14.66	2.74	~								
8 ~ 9	133.12	1.00	100.00	1.00	-	-	12.45	2.33	~

9 ~ 10	148.49	1.00	100.00	1.00	-	-	13.54	2.53	~								
10 ~ 11	148.49	1.00	100.00	1.00	-	-	13.54	2.53	~								
~									~								
15 ~ 16	143.12	1.00	100.00	1.00	-	-	12.73	2.38	~								
16 ~ 17	-	-	100.00	1.00	-	-	11.64	2.18	~								
~									~								
~									~								
~									~								
~									~								
~									~								
~									~								
~									~								
~									~								
~									~								
~									~								
~									~								
~									~								
~									~								
~									~								
~									~								
~									~

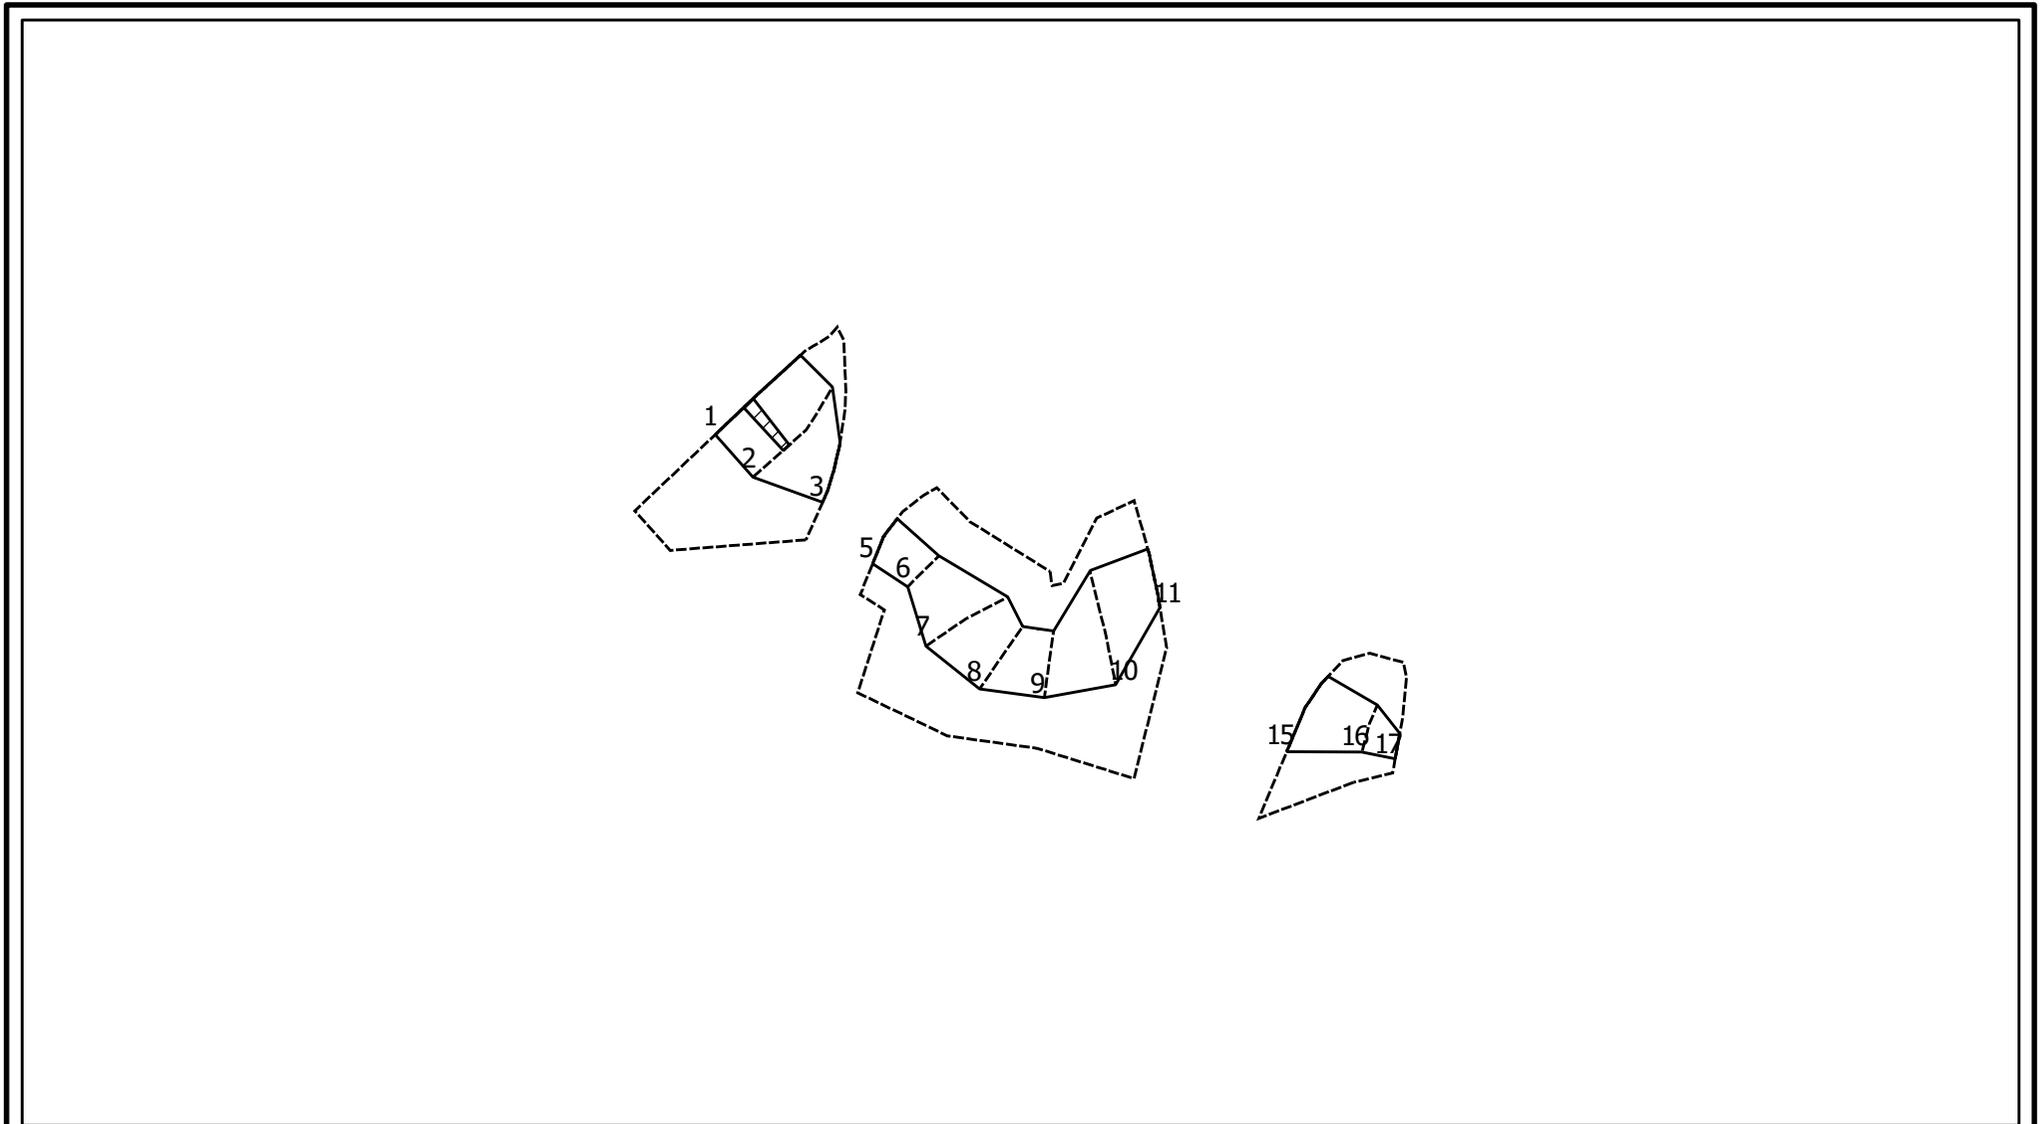
図中の数字は横断測線番号を示す

様式-2-3(急) 土砂災害特別警戒区域の区域区分図 (急傾斜地の崩壊に伴う土石等の堆積により 建築物の地上部に作用すると想定される力)	土砂災害警戒区域			土 縮尺 1:2,500	自然現象の種類	急傾斜地の崩壊	箇所番号	II-3754
	土砂災害特別警戒区域	土石等の堆積の高さが3mを超える区域			告示番号	県告示第91号(Y) 県告示第97号(R)	箇所名	吉尾5地区
		それ以外の区域			告示年月日	令和8年3月3日(Y) 令和8年3月3日(R)	所在地	鳥取県東伯郡三朝町吉尾
