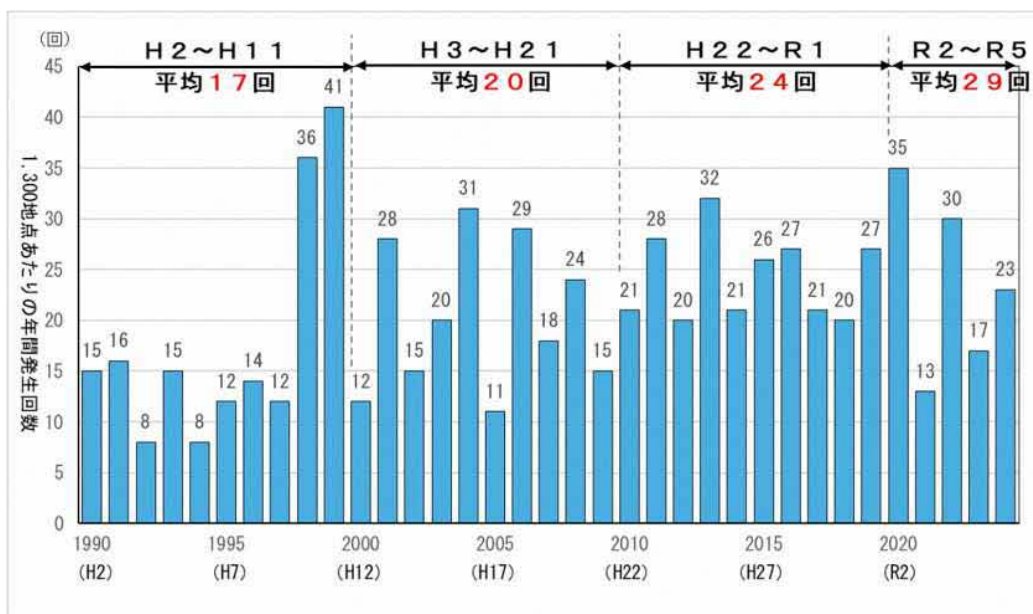
[アメダス]1 時間降水量 80 ミリ以上の年間観測回数

近年は全国的に短期的・局地的豪雨が頻発しており、1990(H2)～2024 (R6) 年までの観測回数の傾向を分析すると、1 時間 80 ミリ以上の豪雨の発生は 1990(H2)～1999(H11)年で 17.7 回、2010(H22)～2019(R1)年で 24.3 回、2020(R2)～2024(R6)年で 29.5 回となっており、発生回数はおおよそ 1.67 倍となっている。また、気象庁の「気候変動監視レポート 2024」によると、1 時間降水量 80mm 以上、3 時間降水量 150mm 以上、日降水量 300mm 以上など強度の強い雨は、1980 年頃と比較して、おおむね 2 倍程度に頻度が増加している。また、日降水量 1.0mm 以上の日数は減少している。大雨の頻度が増える半面、弱い降水も含めた降水の日数は減少する特徴が示されており、降雨が局地化・激甚化傾向にある。

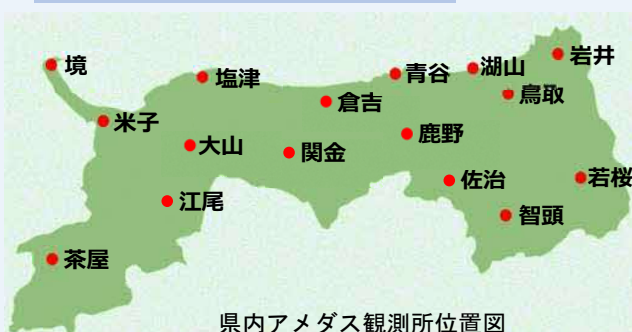
### 県内における降水量実績

順位	生起年月日	観測所名	降水量 (mm)	20mm	60mm	100mm
1	R5. 8. 15	佐治	97.5	20	60	100
2	H17. 8. 15	大山	90.0	20	60	100
3	H25. 7. 15	江尾	87.0	20	60	100
4	R3. 7. 12	境	80.5	20	60	100
5	S62. 10. 17	倉吉	78.0	20	60	100
6	H3. 7. 31	塩津	74.0	20	60	100
7	R5. 7. 13	青谷	72.0	20	60	100
8	S28. 8. 25	境	71.3	20	60	100
9	S42. 7. 4	境	71.0	20	60	100
10	H9. 9. 23	鹿野	70.0	20	60	100

県内における降水量実績では、時間降水量が 60 ミリを超える記録は平成に入ってから多くなっており、全国の短期的・局地的豪雨の頻発と同様の傾向にある。平成 19 年局地的豪雨（琴浦町で 1 時間 100 ミリ以上）や平成 23 年台風 12 号による豪雨（大山町で総雨量 900 ミリ以上）などを観測し、土砂災害による人的被害も発生している。
