5-4-2 サンドバック製の突堤

5-5 Mooloolaba Beach (ポンプ浚渫船 & パイプラインによる砂移送) 13日午前(中)

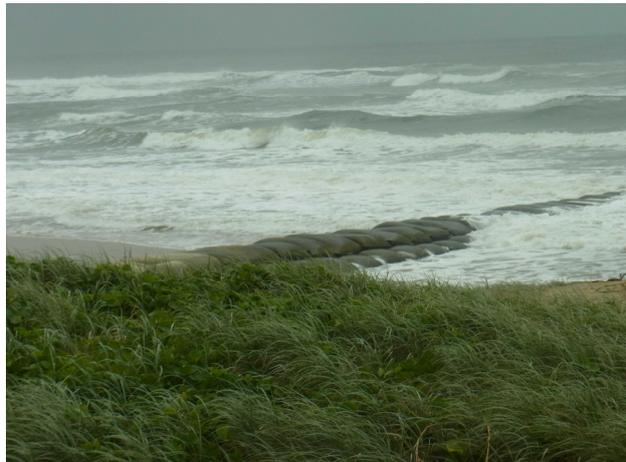
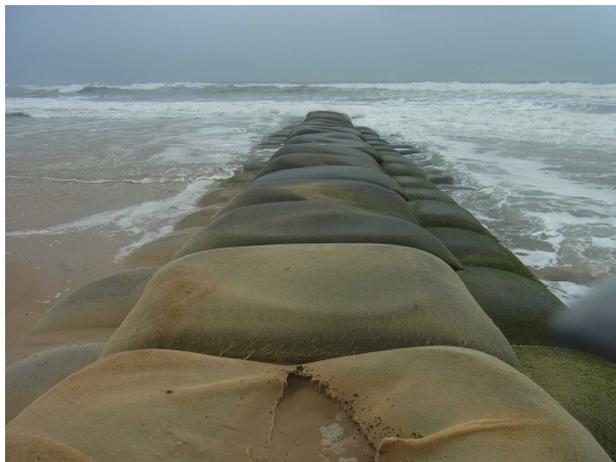
- ・パイプラインの敷設地点から汀線付近に降りたところにサンドバック（麻袋）を積み重ねた突堤があった。
- ・ここでもコンクリート製のブロックは用いていなかった。
- ・日本では、コンクリート製のブロックを積み重ねて設置した突堤や離岸堤しか見たことがない。

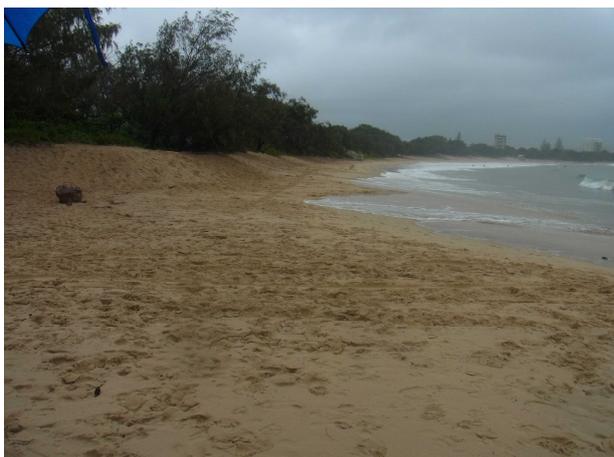
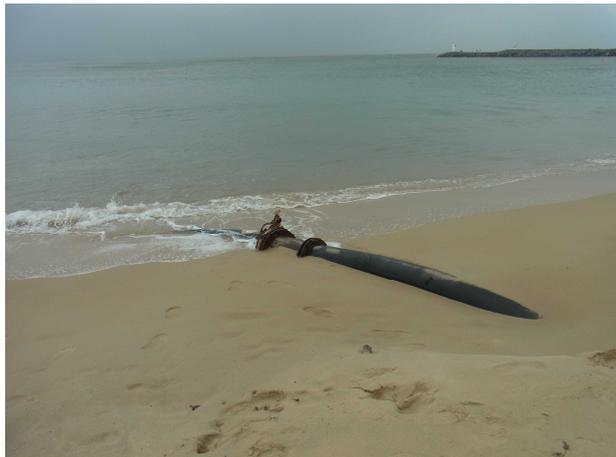
5-5-1 砂排出口付近

- ・砂排出口付近及び利用状況を調査した。

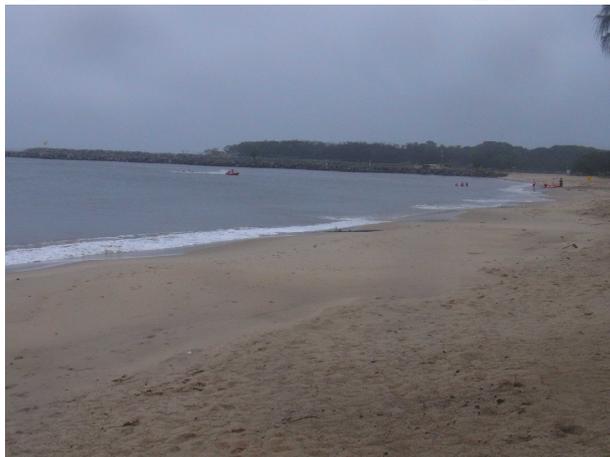
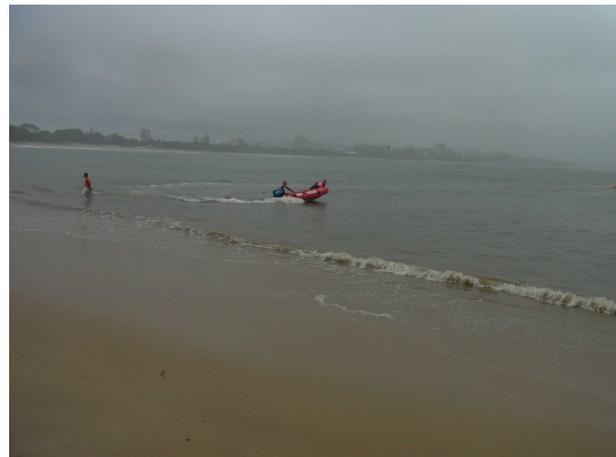
- ・Noosa Main Beach と同様に、海水面→汀線→砂浜→通路→広場→樹木→歩道→車道という景観が素晴らしかった。背後地との連続性・一体感が素晴らしい。
- ・素晴らしさの特徴は、日本の海岸のほとんどで見られるようなコンクリート製の直立護岸が見えないこと（存在しないこと）、パラペット護岸が存在しないこと、車道から海水面を目線の高さで見ることができることなど多くの点がある。
- ・砂浜の地下 2m 程度のところにパイプラインが埋設されている。
- ・途中、ライフセーバーの訓練状況に遭遇した。
