重要文化財の暴風による被害状況について

## 国指定重要文化財の毀損について

国指定重要文化財「門脇家住宅」（西伯郡大山町所子）の裏門が毀損しましたので、報告します。

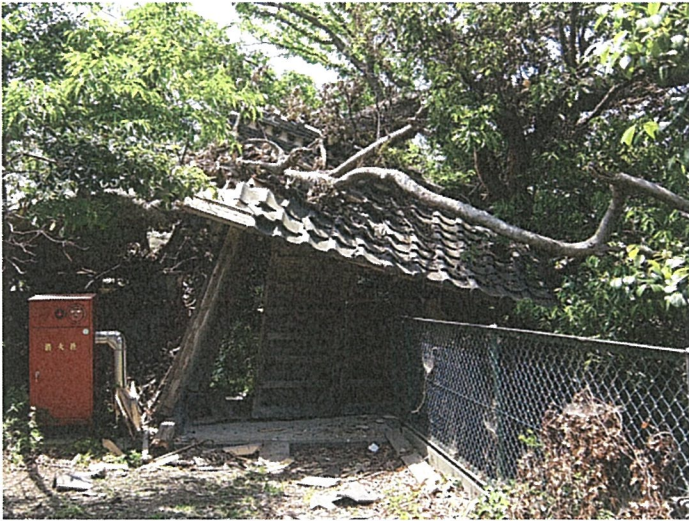
- ・ 裏門が大きく傾き、瓦の落下、屋根の下地や木材、壁の割れが見られた。
- ・ 折れた木は、虫害により内部に空洞ができていた。
- ・ 重文建造物修理技術者と協議の上、木の幹の撤去及び裏門の解体を慎重に行い、裏門の解体部材は敷地内に保管するよう指示を出した。
- ・ 裏門の解体及び修理について、見積もり作成を依頼した。

裏門内側（東面）

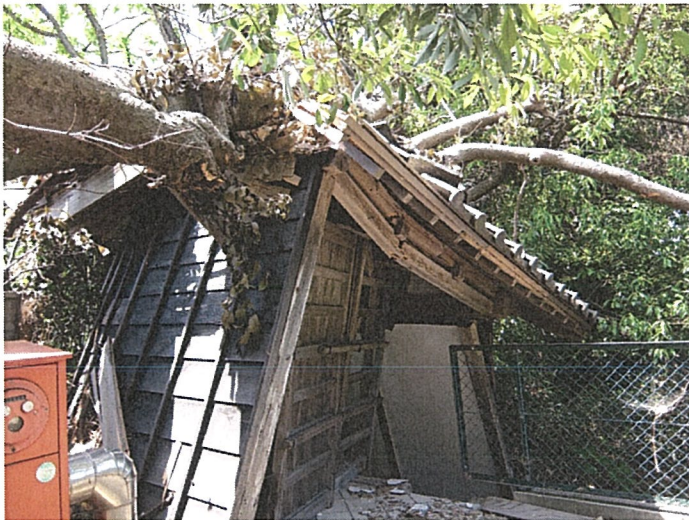
裏門を南から見る

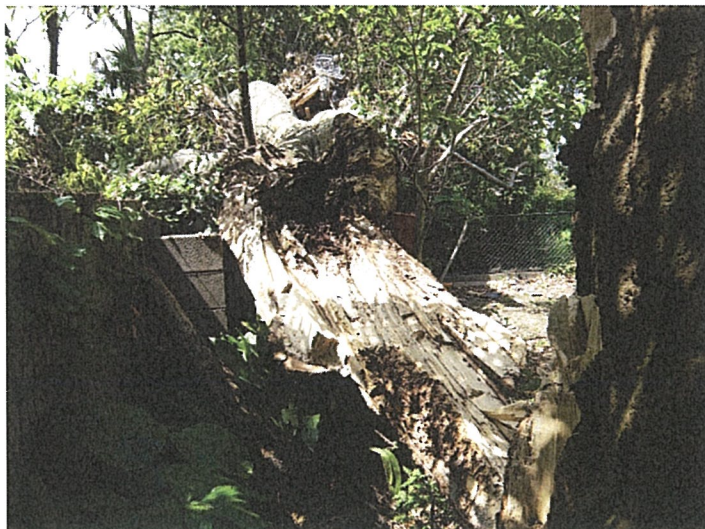
- ・ 5月12日(月)の暴風により、宅地内の木の幹(直径80cm程度)が折れて裏門に落下し、裏門が大破した。
- ・ 5月19日(月)所有者、重文建造物修理技術者、町教委立会いの元、担当者が現地確認を行い、今後の対応について協議を行った。

折れた木の幹(直径80cm程度)

裏門の修理見積もりが提出され次第、補助事業化へ向けて、所有者及び文化庁と協議を行う。また、今後同様の被害を防ぐため、危険木の対策を検討する必要がある、これも補助事業化できるよう内容をつめていく。
