鳥取県内の地下水位モニタリング 結果レポート (R6年度整理結果)

鳥取県持続可能な地下水利用協議会

令和8年6月

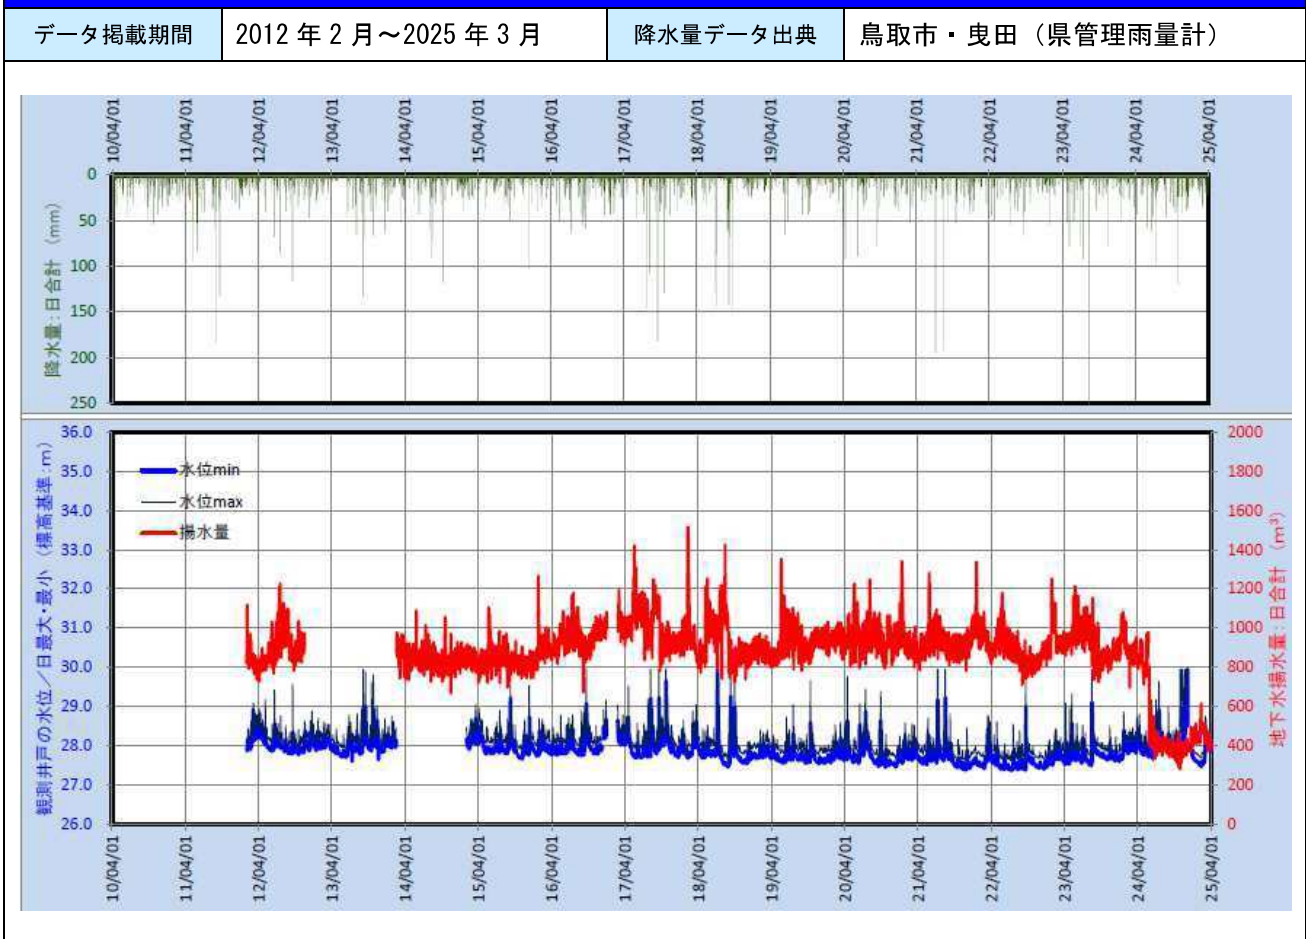
■観測井戸の水位・揚水量グラフ (下段) と近隣降水量グラフ (上段)

<p>印：およその井戸の位置</p>
場所	鳥取市河原町曳田	
井戸の管理者	鳥取市	
井戸の用途	水道水源用・水位観測用・ほか	
浅井戸・深井戸の別	浅・深・不明	
井戸の深度／ 井戸所在地の標高 (T.P)	深度：7.2 m / 井戸標高：33.70 m	
水位の表示方法	標高基準水位・センサー基準水位	
ストレナ位置	標高：28.70 m	
周辺での地下水利用	少・やや少・やや多・多・不明	
揚水設備の有無	無・有	
顕著な水位変動の有無	無・有 (上昇・下降)	
コメント (水位変動の原因など)	<p>地下水位は長期的には概ね横ばいの傾向が見られるが、近年は揚水量の減少によりやや上昇傾向が見られる。 2012年～2014年にかけての揚水量データの欠測及び2014年～2015年にかけての水位データの欠測は、データ回収ができなかったことによる。</p>

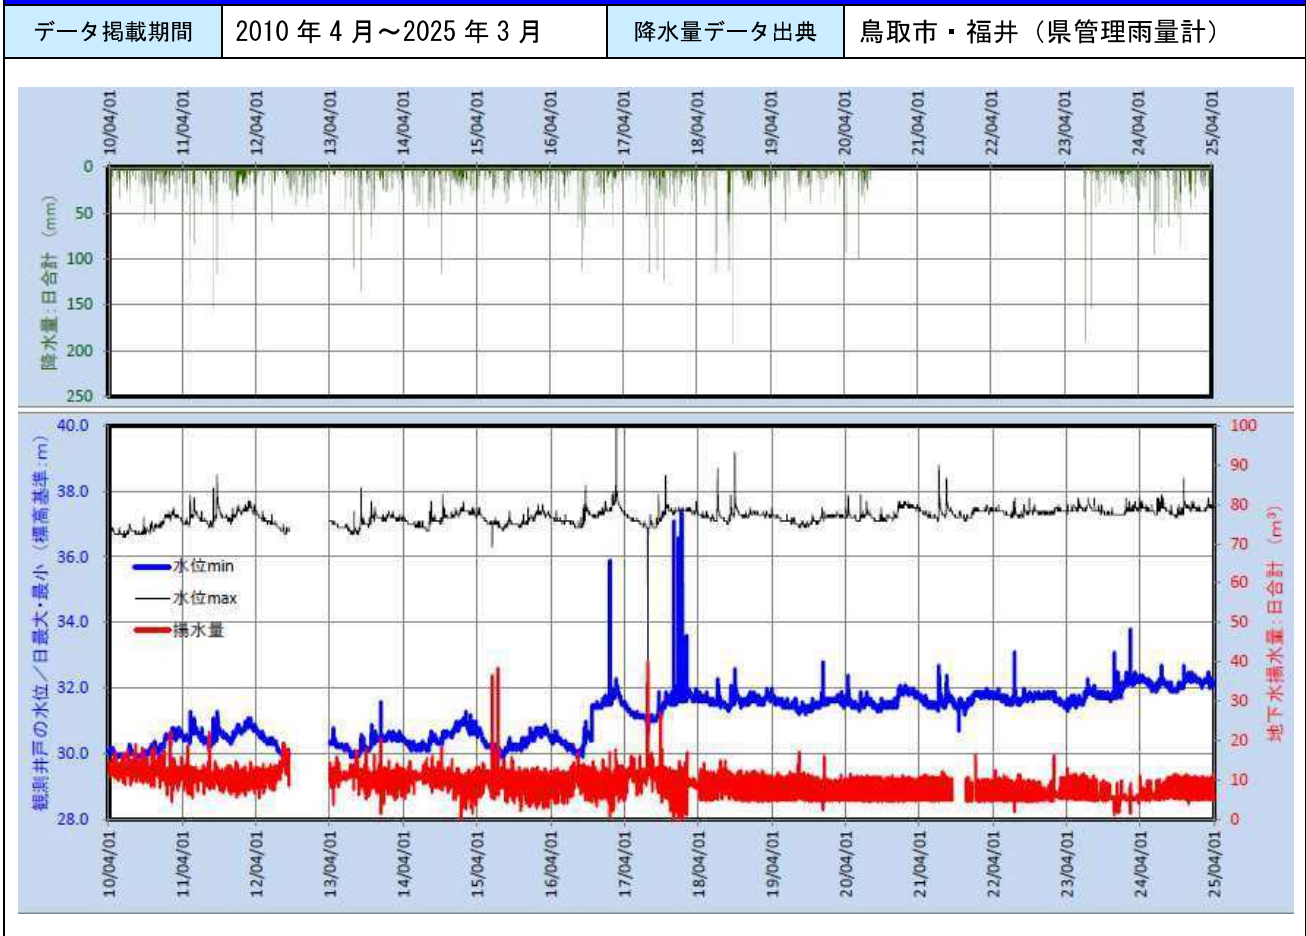
■観測井戸の水位・揚水量グラフ (下段) と近隣降水量グラフ (上段)

<p>○印：およその井戸の位置</p>
場所	鳥取市御熊	
井戸の管理者	鳥取市	
井戸の用途	水道水源用・水位観測用・ほか	
浅井戸・深井戸の別	浅・深・不明	
井戸の深度／ 井戸所在地の標高 (T.P)	深度：100.00 m / 井戸標高：40.69 m	
水位の表示方法	標高基準水位・センサー基準水位	
ストレナ位置	標高：— m	
周辺での地下水利用	少・やや少・やや多・多・不明	
揚水設備の有無	無・有	
顕著な水位変動の有無	無・有 (上昇・下降)	
コメント (水位変動の原因など)	<p>揚水量は少なく、減少傾向である。日最大水位は概ね横ばいであり、日最小水位は近年やや上昇傾向が見られる。2016年10月を境に日最小水位が1m程度上昇しているが、原因は不明である。また、2017年度などに見られる一時的な水位上昇は、一時的な揚水停止の影響によるものと考えられる。</p> <p>(2012年度下半期の水位及び揚水量と、2020年度下半期以降の降水量は欠測)</p>

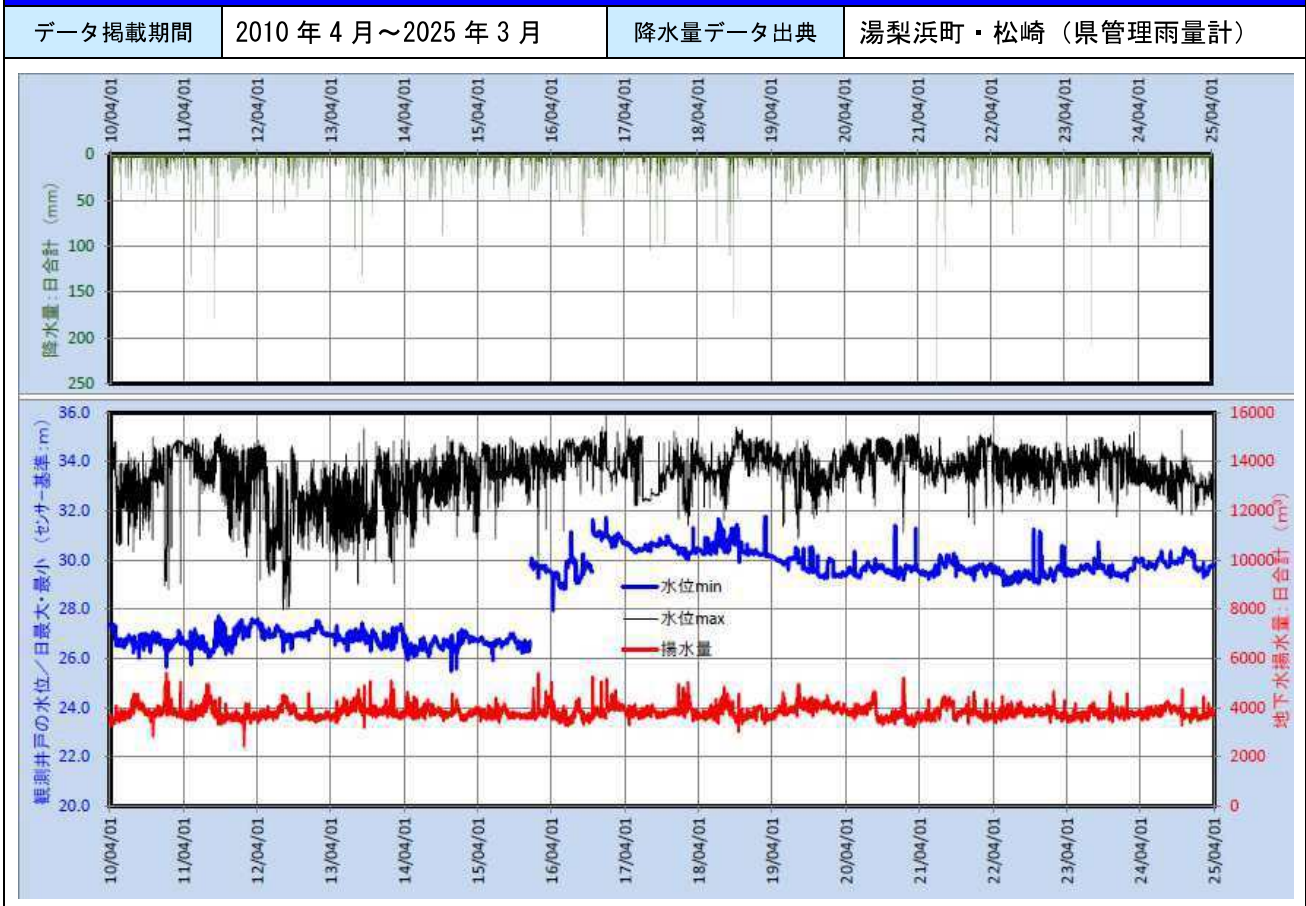
■観測井戸の水位・揚水量グラフ (下段) と近隣降水量グラフ (上段)

<p>○印：およその井戸の位置</p>
場所	東伯郡湯梨浜町田後	
井戸の管理者	湯梨浜町	
井戸の用途	水道水源用・水位観測用・ほか	
浅井戸・深井戸の別	浅・深・不明	
井戸の深度／ 井戸所在地の標高 (T.P)	深度：－ m / 井戸標高： 3.00 m	
水位の表示方法	標高基準水位・センサー基準水位	
ストレナ位置	標高：－ m	
周辺での地下水利用	少・やや少・やや多・多・不明	
揚水設備の有無	無・有	
顕著な水位変動の有無	無・有 (上昇・下降)	
コメント (水位変動の原因など)	<p>地下水位は概ね横ばいの傾向がみられる。 日最小水位は、2016年10月の鳥取県中部地震で一時上昇したが、2019年には元の水位まで戻っている。 ※揚水量は近隣10井戸の合計揚水量を表す。</p>

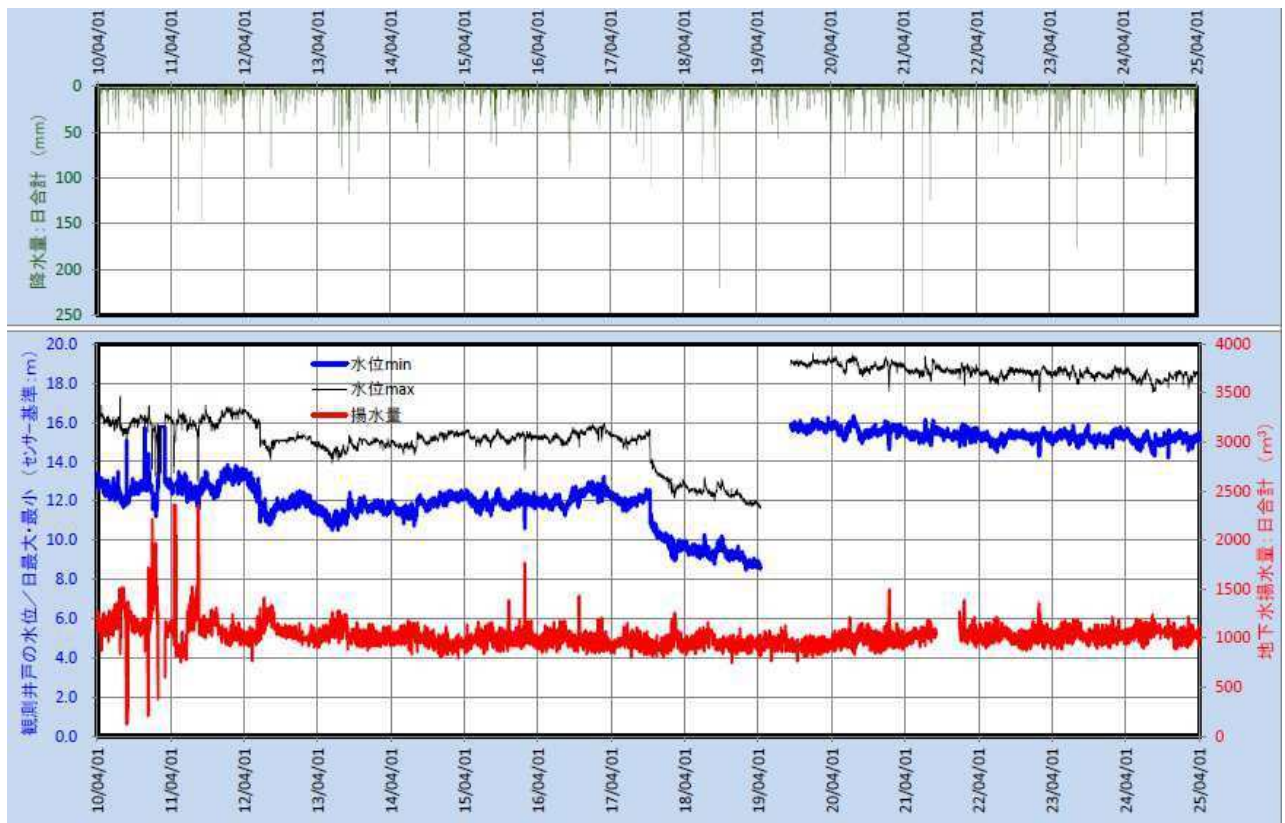
■観測井戸の水位・揚水量グラフ (下段) と近隣降水量グラフ (上段)

<p>○印：およその井戸の位置</p>	
場所	東伯郡北栄町妻波		
井戸の管理者	北栄町		
井戸の用途	水道水源用・水位観測用・ほか		
浅井戸・深井戸の別	浅・深・不明		
井戸の深度／ 井戸所在地の標高 (T.P)	深度： 61.0 m / 井戸標高： 38.00 m		
水位の表示方法	標高基準水位・センサー基準水位		
ストレーナ位置	標高： - m		
周辺での地下水利用	少・やや少・やや多・多・不明		
揚水設備の有無	無・有		
顕著な水位変動の有無	無・有 (上昇・下降) やや下降		
コメント (水位変動の原因など)	地下水位は 2017 年 10 月頃を境に下降傾向となったが、水位計に錆が生じていたため、2019 年 9 月に水位計を交換。その後、やや下降する傾向が見られるが、近年は横ばいの傾向が見られる。

データ掲載期間 2010 年 4 月～2025 年 3 月 降水量データ出典 北栄町・瀬戸 (県管理雨量計)

ただし、No107 北栄町・妻波3、No405 日野町・黒坂ではやや低下傾向であることから今後もその動向を注視していきます。

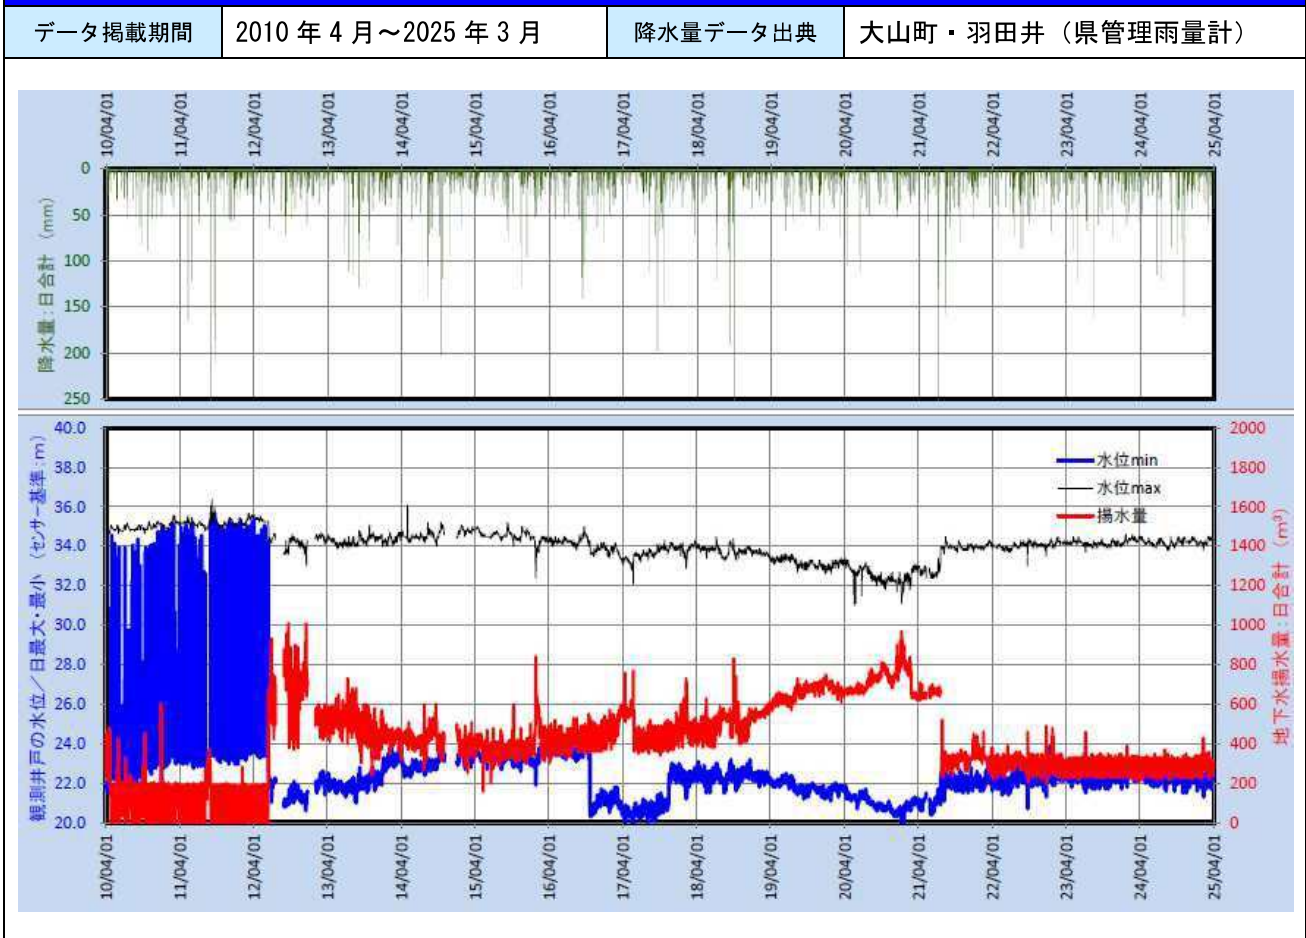
■観測井戸の水位・揚水量グラフ (下段) と近隣降水量グラフ (上段)

<p>○印：およその井戸の位置</p>
場所	東伯郡琴浦町大父	
井戸の管理者	琴浦町	
井戸の用途	水道水源用・水位観測用・ほか	
浅井戸・深井戸の別	浅・深・不明	
井戸の深度／ 井戸所在地の標高 (T.P)	深度：140.7 m / 井戸標高：271.20 m	
水位の表示方法	標高基準水位・センサー基準水位	
ストレナ位置	標高：194.0 m	
周辺での地下水利用	少・やや少・やや多・多・不明	
揚水設備の有無	無・有	
顕著な水位変動の有無	無・有 (上昇・下降)	
コメント (水位変動の原因など)	2012年6月以降揚水量が増大し、地下水位はやや下降傾向であったが、2021年に揚水量が減少し、概ね横ばいの傾向が見られる。 なお、2016年10月の鳥取県中部地震後には、一時的な日最小水位の低下が見られた。

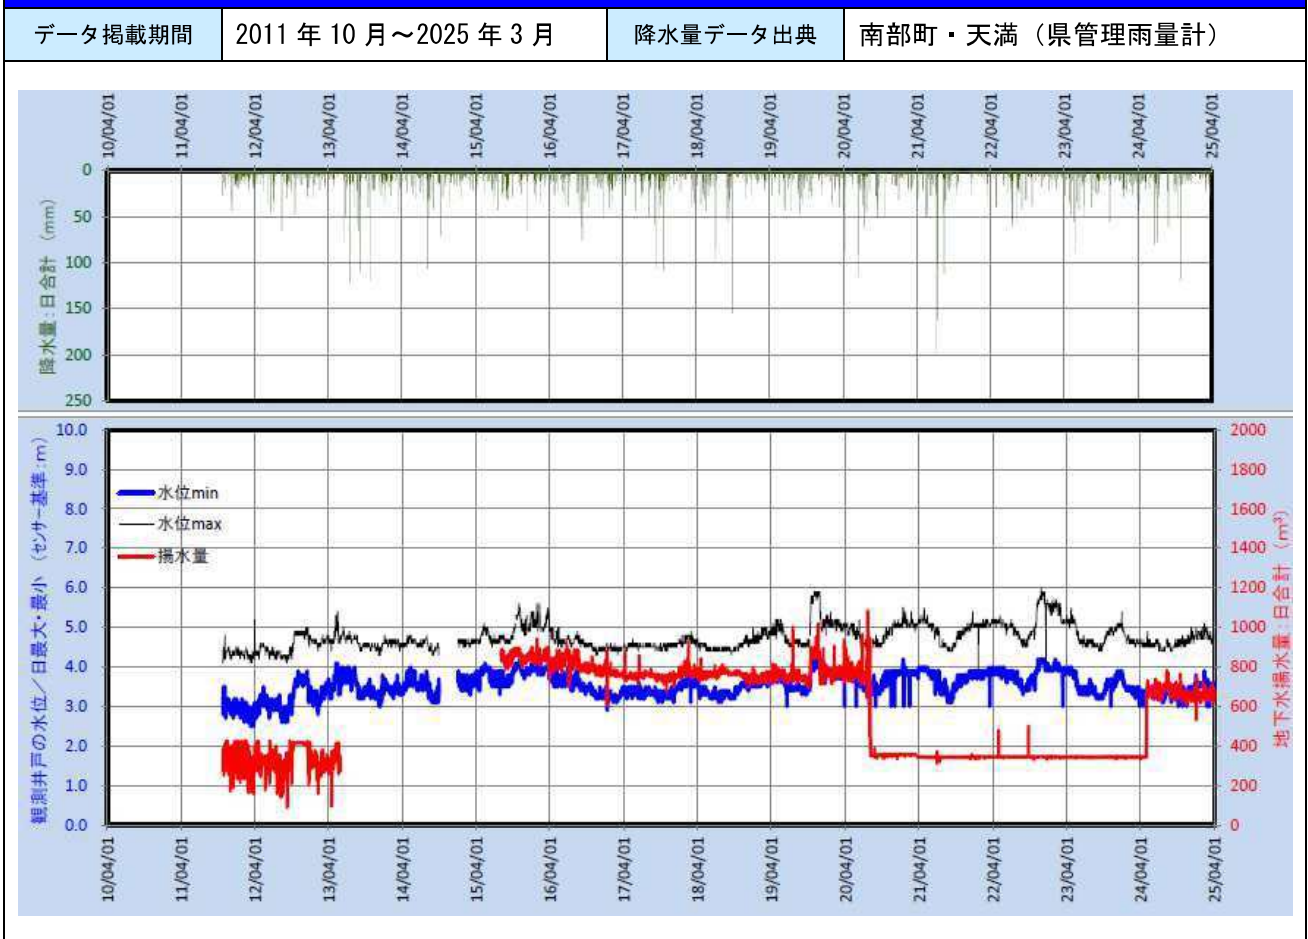
■観測井戸の水位・揚水量グラフ (下段) と近隣降水量グラフ (上段)

<p>○印：およその井戸の位置</p>
場所	西伯郡南部町諸木	
井戸の管理者	南部町	
井戸の用途	水道水源用・水位観測用・ほか	
浅井戸・深井戸の別	浅・深・不明	
井戸の深度／ 井戸所在地の標高 (T.P)	深度：40.0 m / 井戸標高：31.00 m	
水位の表示方法	標高基準水位・センサー基準水位	
ストレナ位置	標高：1.0 m	
周辺での地下水利用	少・やや少・やや多・多・不明	
揚水設備の有無	無・有	
顕著な水位変動の有無	無・有 (上昇・下降)	
コメント (水位変動の原因など)	地下水位は長期的には概ね横ばいの傾向が見られるが、近年はやや下降傾向が見られる。 なお、2019年の11～12月にかけて、揚水量の増大に伴う地下水位の一時的な上昇が見られた。

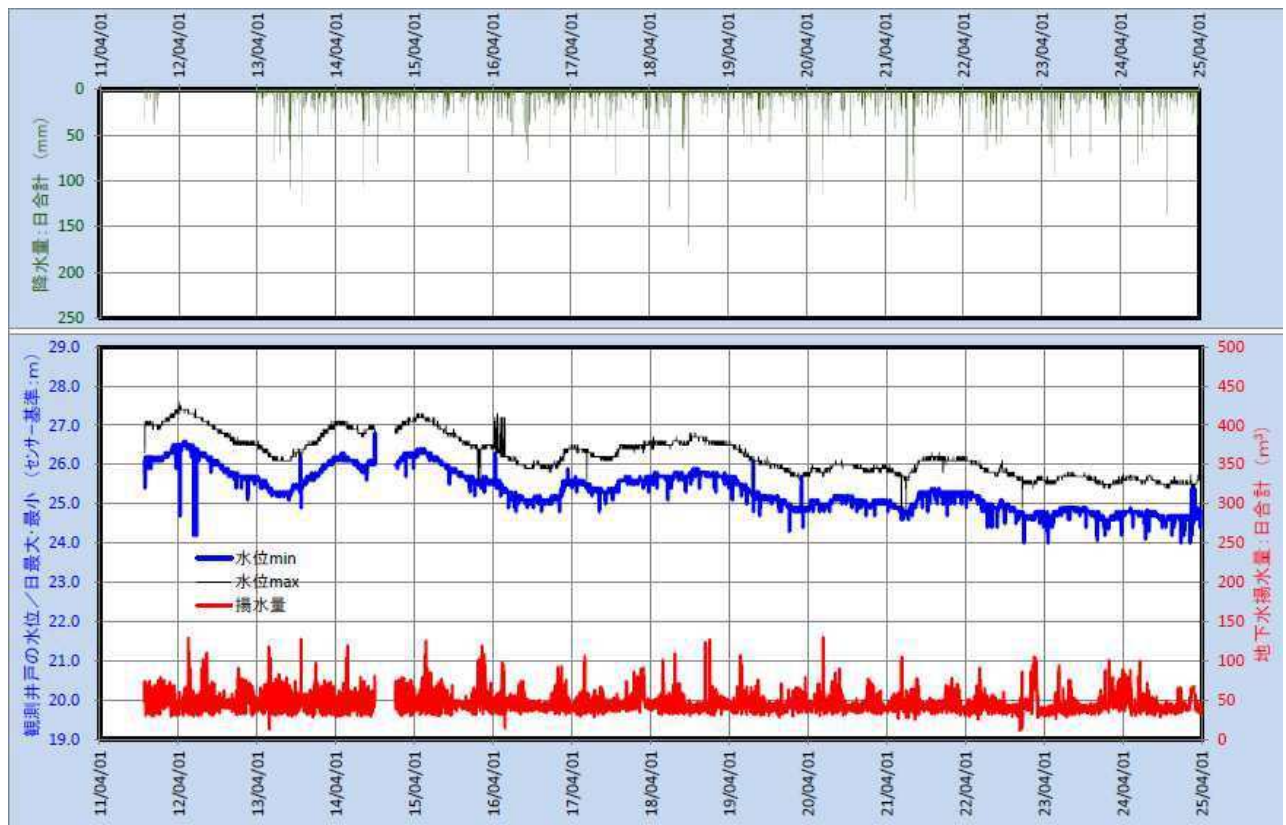
■観測井戸の水位・揚水量グラフ (下段) と近隣降水量グラフ (上段)

<p>○印：およその井戸の位置</p>	
場所	西伯郡南部町池野		
井戸の管理者	南部町		
井戸の用途	水道水源用・水位観測用・ほか		
浅井戸・深井戸の別	浅・深・不明		
井戸の深度／ 井戸所在地の標高 (T.P)	深度：102.6 m / 井戸標高：208.00 m		
水位の表示方法	標高基準水位・センサー基準水位		
ストレーナ位置	標高：123.0 m		
周辺での地下水利用	少・やや少・やや多・多・不明		
揚水設備の有無	無・有		
顕著な水位変動の有無	無・有 (上昇・下降) やや下降		
コメント (水位変動の原因など)	地下水位は概ね横ばいの傾向が見られる。

データ掲載期間 2011年10月～2025年3月 降水量データ出典 朝鍋ダム (県管理ダム)

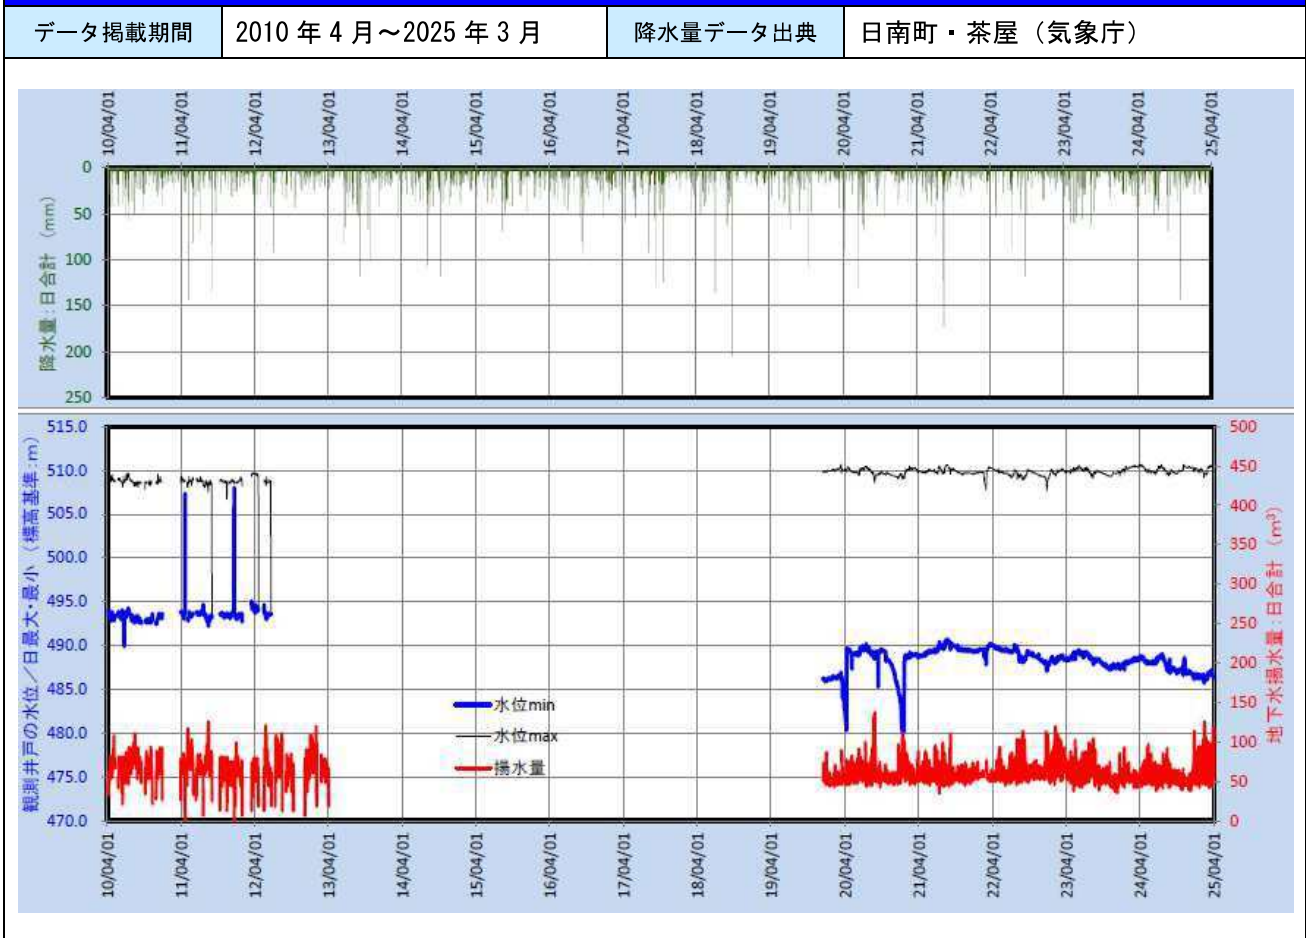
■観測井戸の水位・揚水量グラフ (下段) と近隣降水量グラフ (上段)

<p>○印：およその井戸の位置</p>
場所	日野郡日南町茶屋	
井戸の管理者	日南町	
井戸の用途	水道水源用・水位観測用・ほか	
浅井戸・深井戸の別	浅・深・不明	
井戸の深度／ 井戸所在地の標高 (T.P)	深度：120.0 m / 井戸標高：505.00 m	
水位の表示方法	標高基準水位・センサー基準水位	
ストレナ位置	標高：471, 454, 445, 418, 410 m	
周辺での地下水利用	少・やや少・やや多・多・不明	
揚水設備の有無	無・有	
顕著な水位変動の有無	無・有 (上昇・下降)	
コメント (水位変動の原因など)	地下水位は概ね横ばいの傾向が見られる。 (2013年4月～2019年12月欠測)

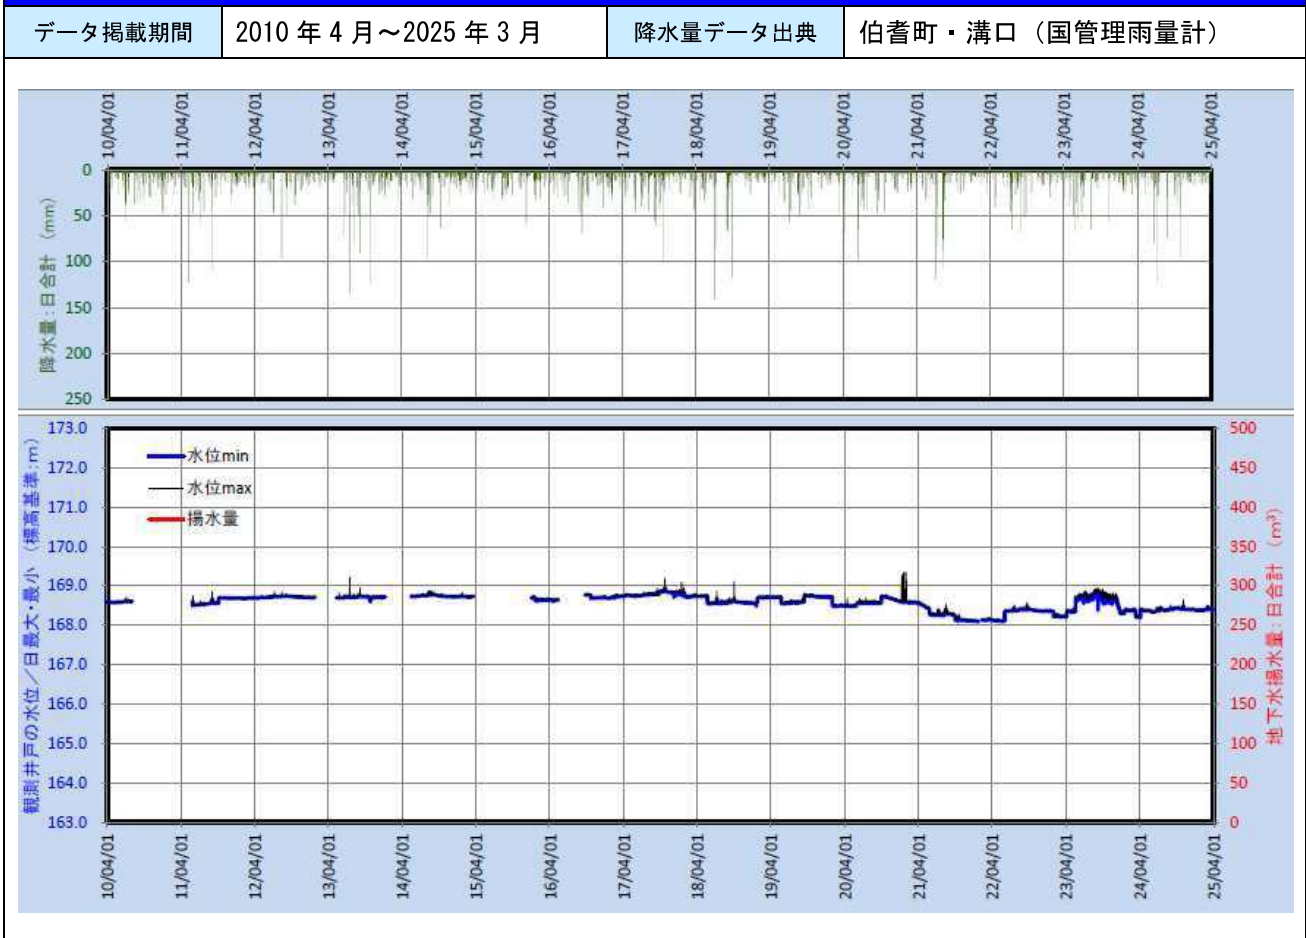
■観測井戸の水位・揚水量グラフ (下段) と近隣降水量グラフ (上段)

<p>○印：およその井戸の位置</p>
場所	日野郡江府町江尾	
井戸の管理者	鳥取県 水環境保全課	
井戸の用途	水道水源用・水位観測用・ほか	
浅井戸・深井戸の別	浅・深・不明	
井戸の深度／ 井戸所在地の標高 (T.P)	深度： 33.0 m / 井戸標高： 174.30 m	
水位の表示方法	標高基準水位・センサー基準水位	
ストレナ位置	標高： 160.6～155.0 m	
周辺での地下水利用	少・やや少・やや多・多・不明	
揚水設備の有無	無・有	
顕著な水位変動の有無	無・有 (上昇・下降)	
コメント (水位変動の原因など)	地下水位は概ね横ばいの傾向が見られる。 ※水位観測用のため、揚水量のデータなし。

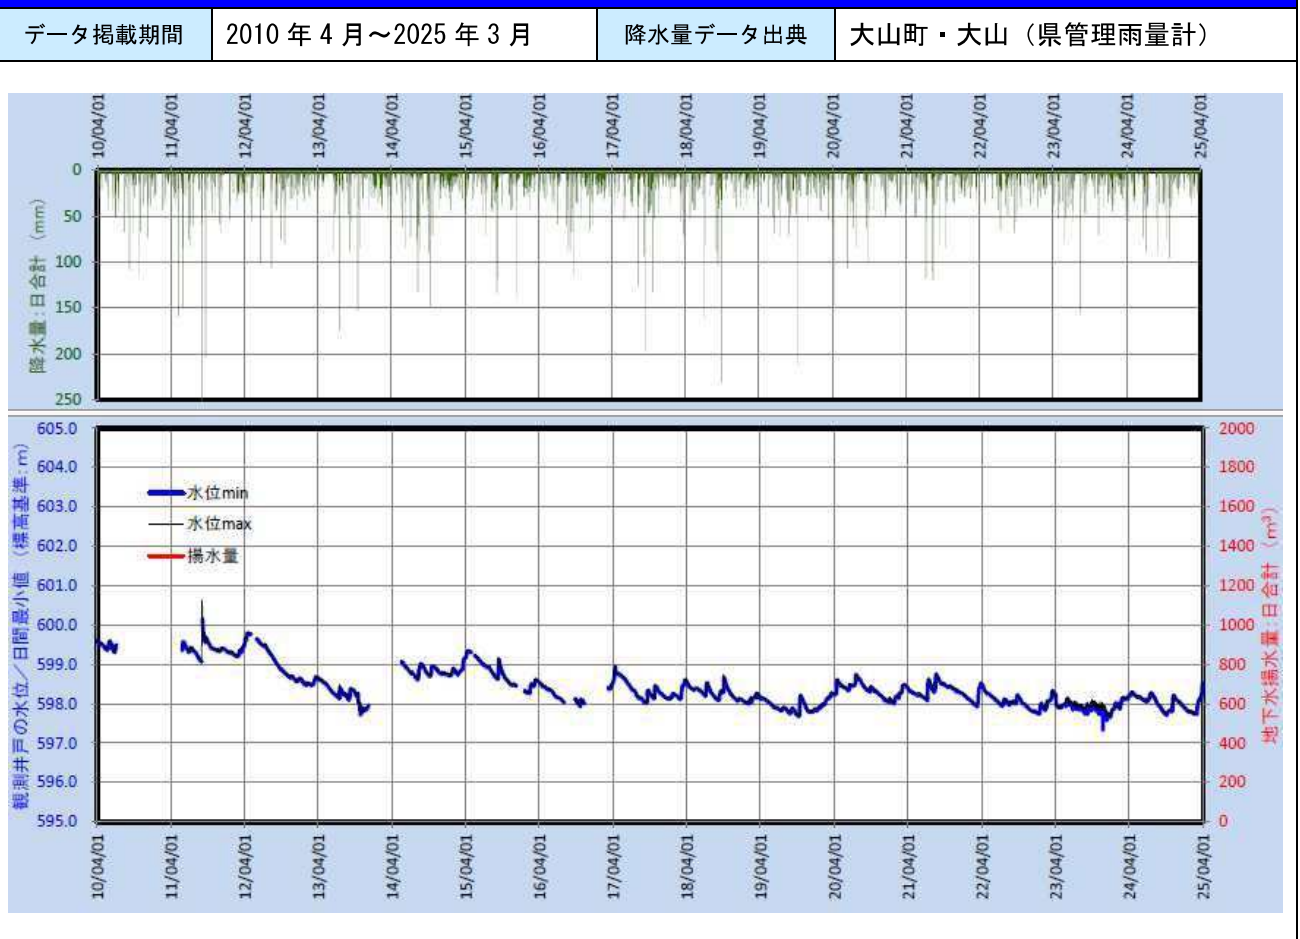
■観測井戸の水位・揚水量グラフ (下段) と近隣降水量グラフ (上段)

<p>○印：およその井戸の位置</p>
場所	西伯郡伯耆町小林	
井戸の管理者	鳥取県 水環境保全課	
井戸の用途	水道水源用・水位観測用・ほか	
浅井戸・深井戸の別	浅・深・不明	
井戸の深度／ 井戸所在地の標高 (T.P)	深度： 90.0 m / 井戸標高： 608.80 m	
水位の表示方法	標高基準水位・センサー基準水位	
ストレナ位置	標高： 582.8～574.8, 566.8～558.8, 542.8～539.8, 530.8～526.8 m	
周辺での地下水利用	少・やや少・やや多・多・不明	
揚水設備の有無	無・有	
顕著な水位変動の有無	無・有 (上昇・下降)	
コメント (水位変動の原因など)	<p>地下水位は概ね横ばいの傾向が見られる。 2016年に機器の不調によりデータ欠測となったため、2017年4月に水位計を交換。 ※水位観測用のため、揚水量のデータなし。</p>
