# 西部地区／112／日吉津村

## ■観測井戸の基礎情報

## ■観測井戸の水位・揚水量グラフ（下段）と近隣降水量グラフ（上段）

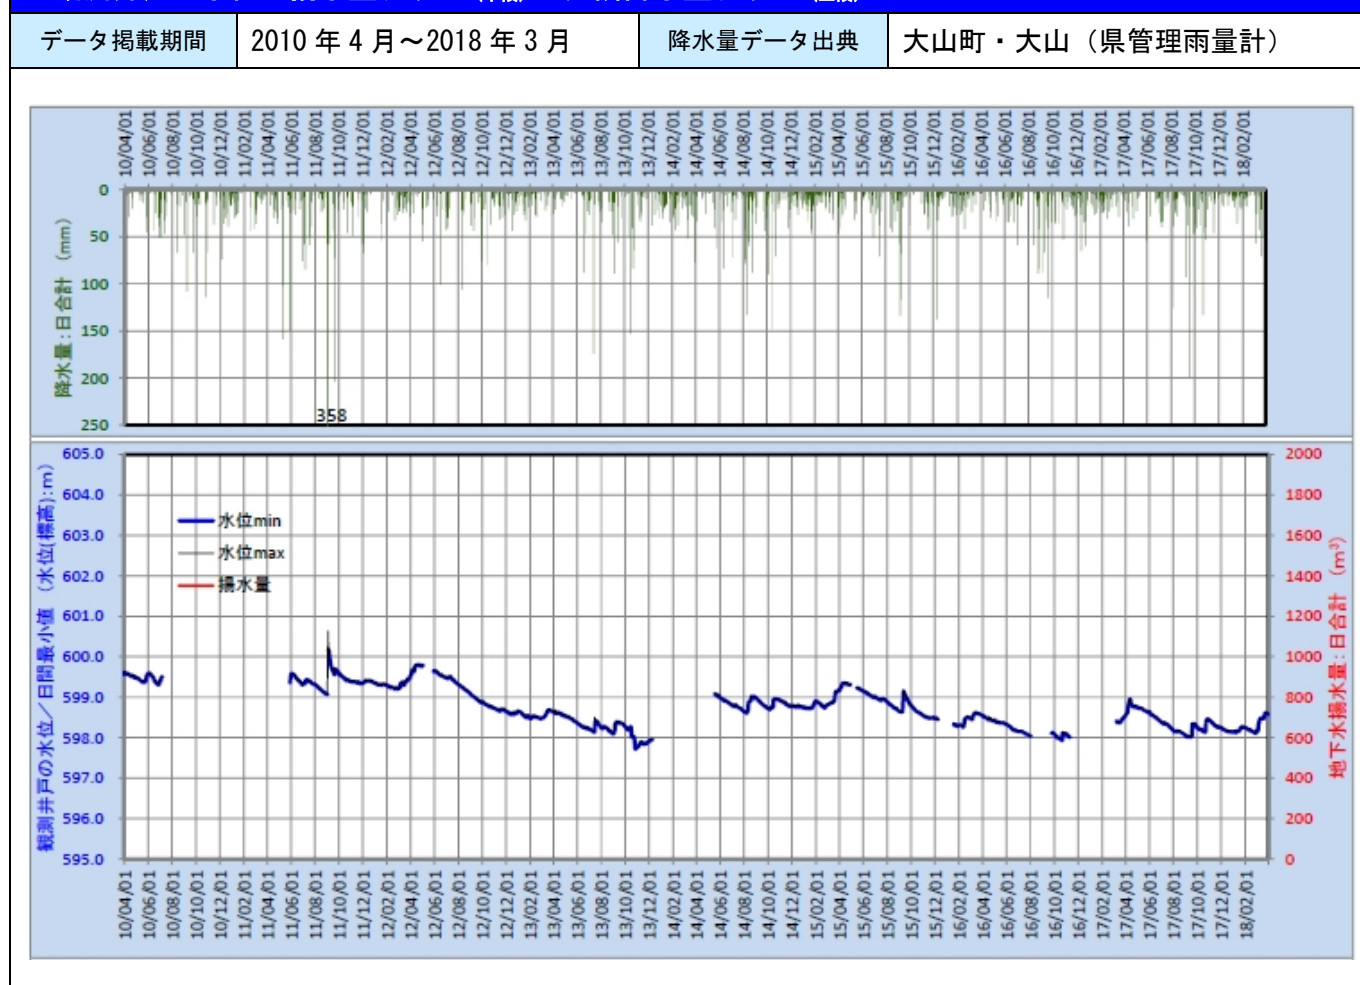
## ■観測井戸の水位・揚水量グラフ (下段) と近隣降水量グラフ (上段)

| 井戸の深度／<br>井戸所在地の標高 (T.P) | 深度: 90.0 m / 井戸標高: 608.80 m |
| コメント<br>(水位変動の原因など) | 水位変動は見られるが概ね横ばいであると考えられる。 |
